令和3年度通学路点検 対策箇所図

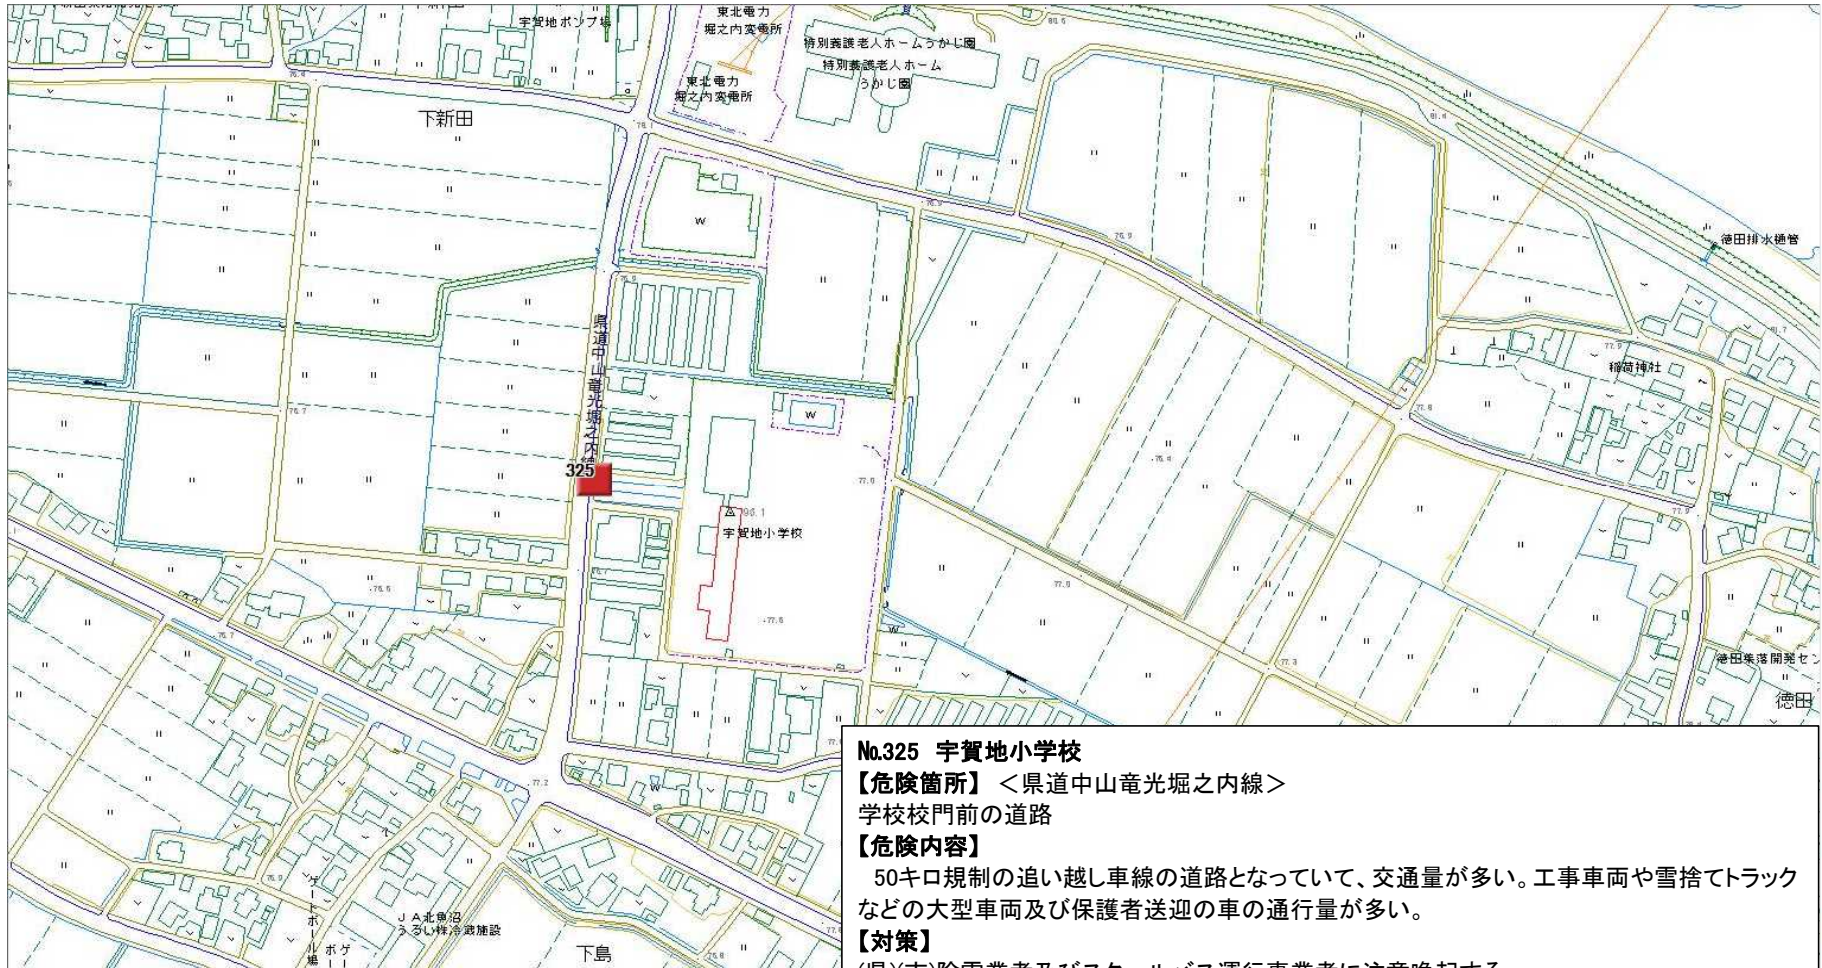
No.325 宇賀地小学校
【危険箇所】 <県道中山竜光堀之内線>
学校校門前の道路
【危険内容】
50キロ規制の追い越し車線の道路となっていて、交通量が多い。工事車両や雪捨てトラックなどの大型車両及び保護者送迎の車の通行量が多い。
【対策】
(県)(市)除雪業者及びスクールバス運行事業者に注意喚起する。
(学校)保護者に注意喚起する。また道路管理者に注意看板の設置を申請する。

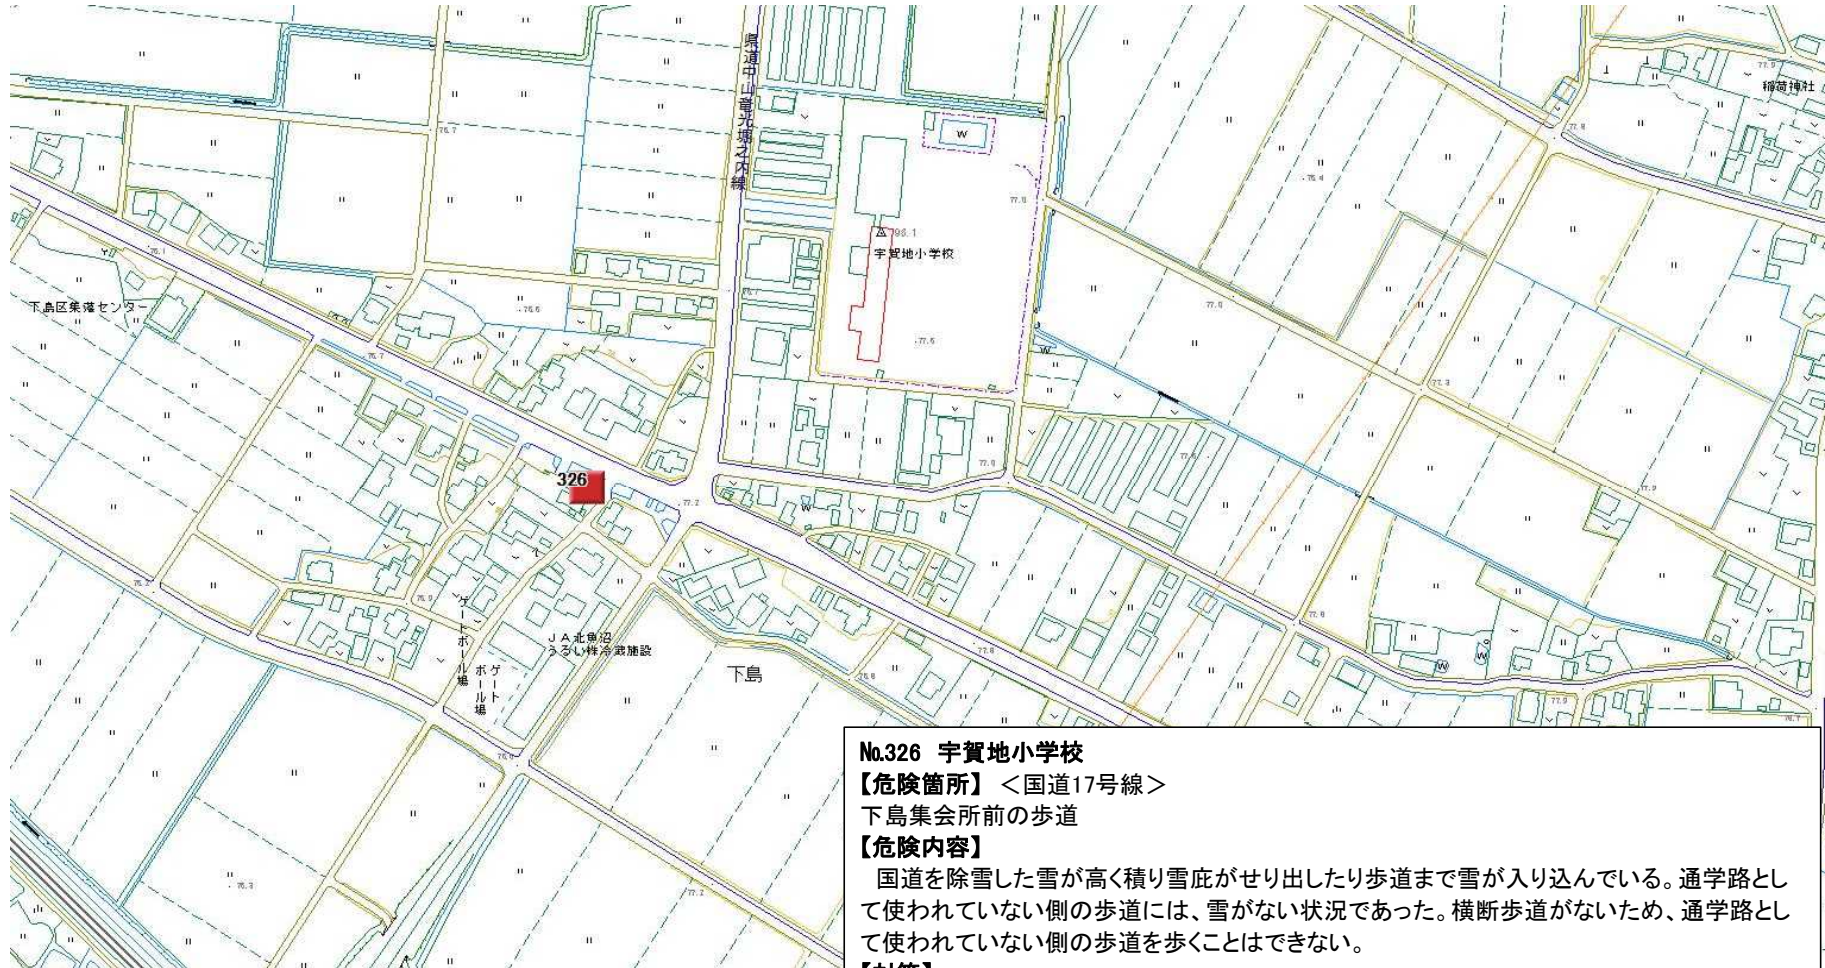
No.326 宇賀地小学校
【危険箇所】 <国道17号線>
下島集会所前の歩道
【危険内容】
国道を除雪した雪が高く積り雪庇がせり出したり歩道まで雪が入り込んでいる。通学路として使われていない側の歩道には、雪がない状況であった。横断歩道がないため、通学路として使われていない側の歩道を歩くことはできない。
【対策】
(国)除雪業者に情報提供する。

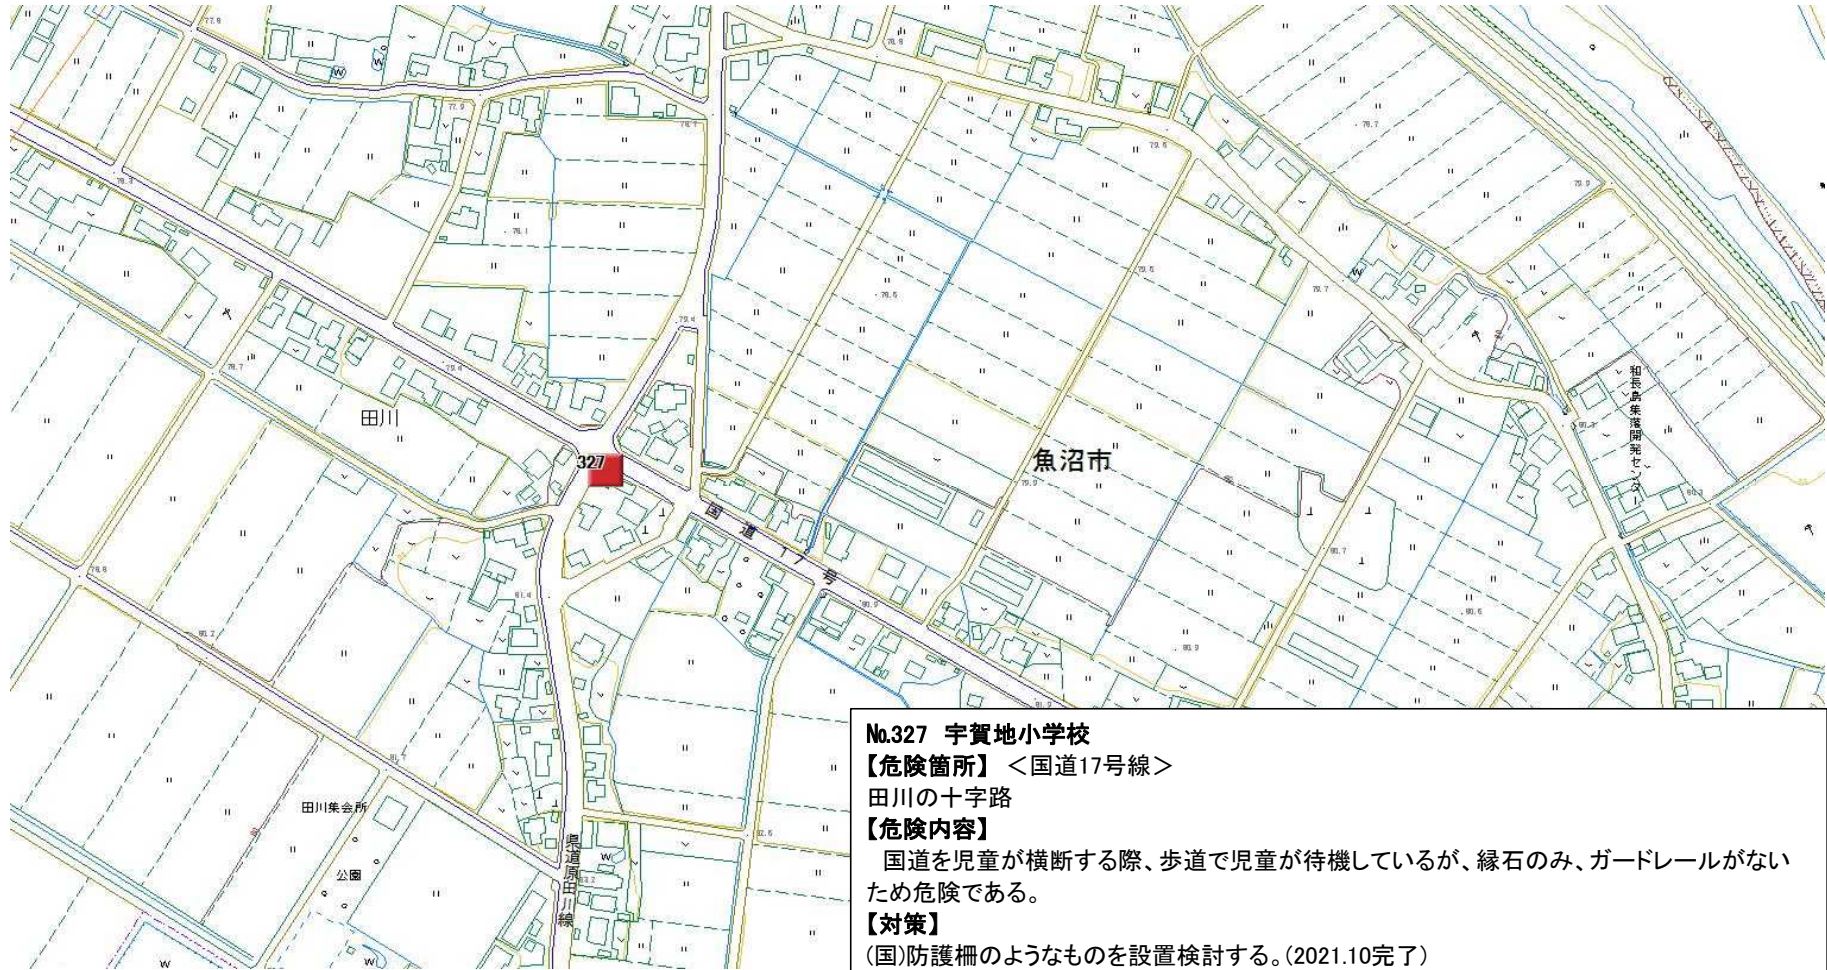
No.327 宇賀地小学校

【危険箇所】 <国道17号線>

田川の十字路

国道を児童が横断する際、歩道で児童が待機しているが、縁石のみ、ガードレールがないため危険である。

(国)防護柵のようなものを設置検討する。(2021.10完了)

(学校)集団登校時の集合場所を信号付近ではなく、信号から離れた車庫近くで集合するよう指導する。

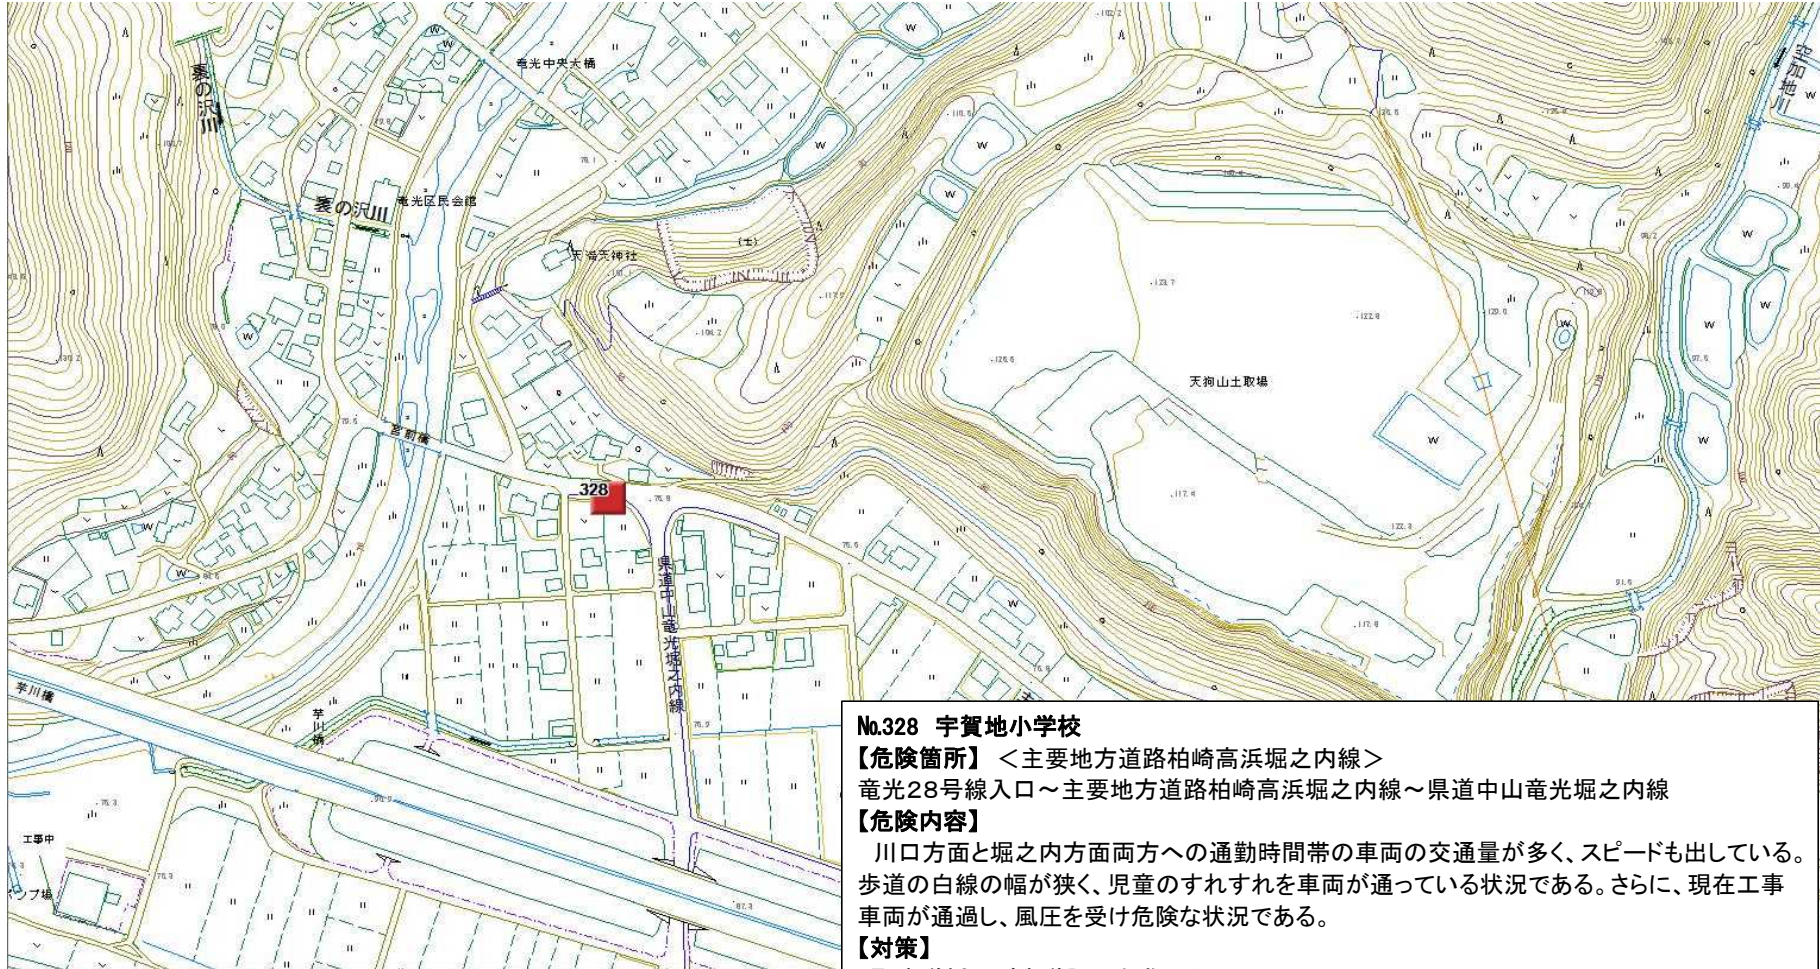
No.328 宇賀地小学校

【危険箇所】 <主要地方道路柏崎高浜堀之内線>

竜光28号線入口～主要地方道路柏崎高浜堀之内線～県道中山竜光堀之内線

川口方面と堀之内方面両方への通勤時間帯の車両の交通量が多く、スピードも出している。歩道の白線の幅が狭く、児童のすれすれを車両が通っている状況である。さらに、現在工事車両が通過し、風圧を受け危険な状況である。

(県)歩道橋及び歩道設置を進める。

(学校)スクールガードに見守り依頼をする。また道路管理者に注意看板の設置を申請する。

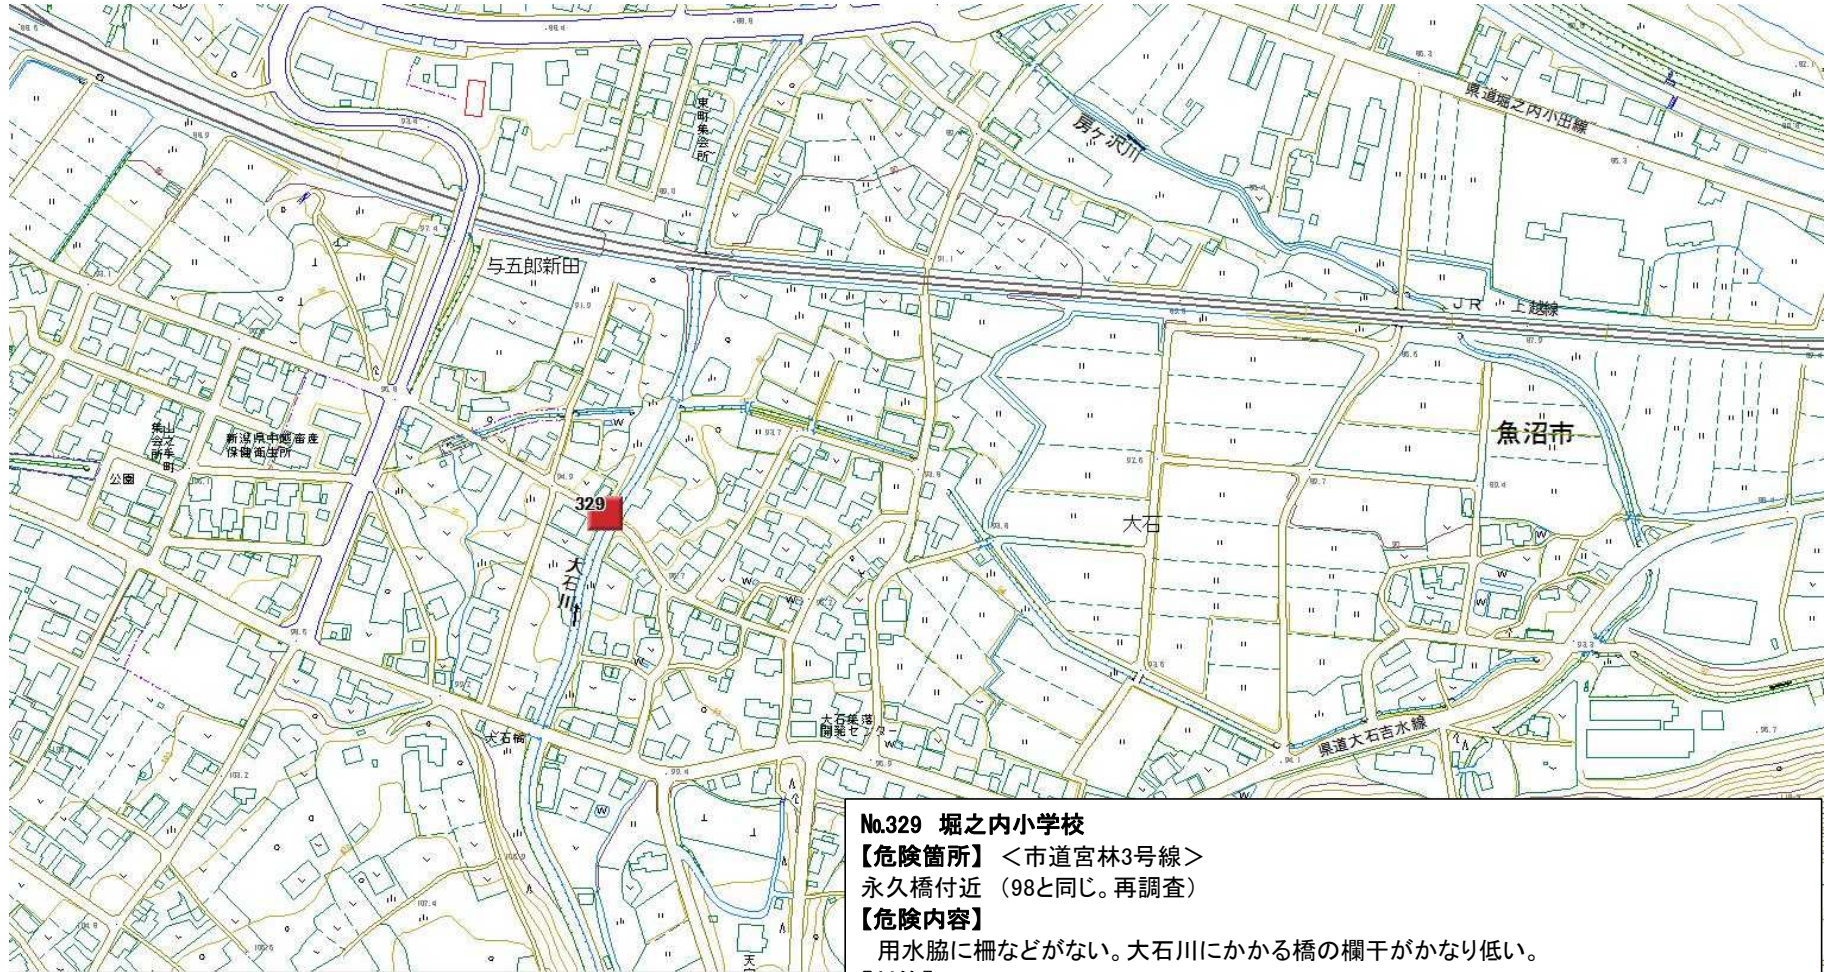
No.329 堀之内小学校
【危険箇所】 <市道宮林3号線>
永久橋付近 (98と同じ。再調査)
【危険内容】
用水脇に柵がない。大石川にかかる橋の欄干がかなり低い。
【対策】
点検時には、整備済み。

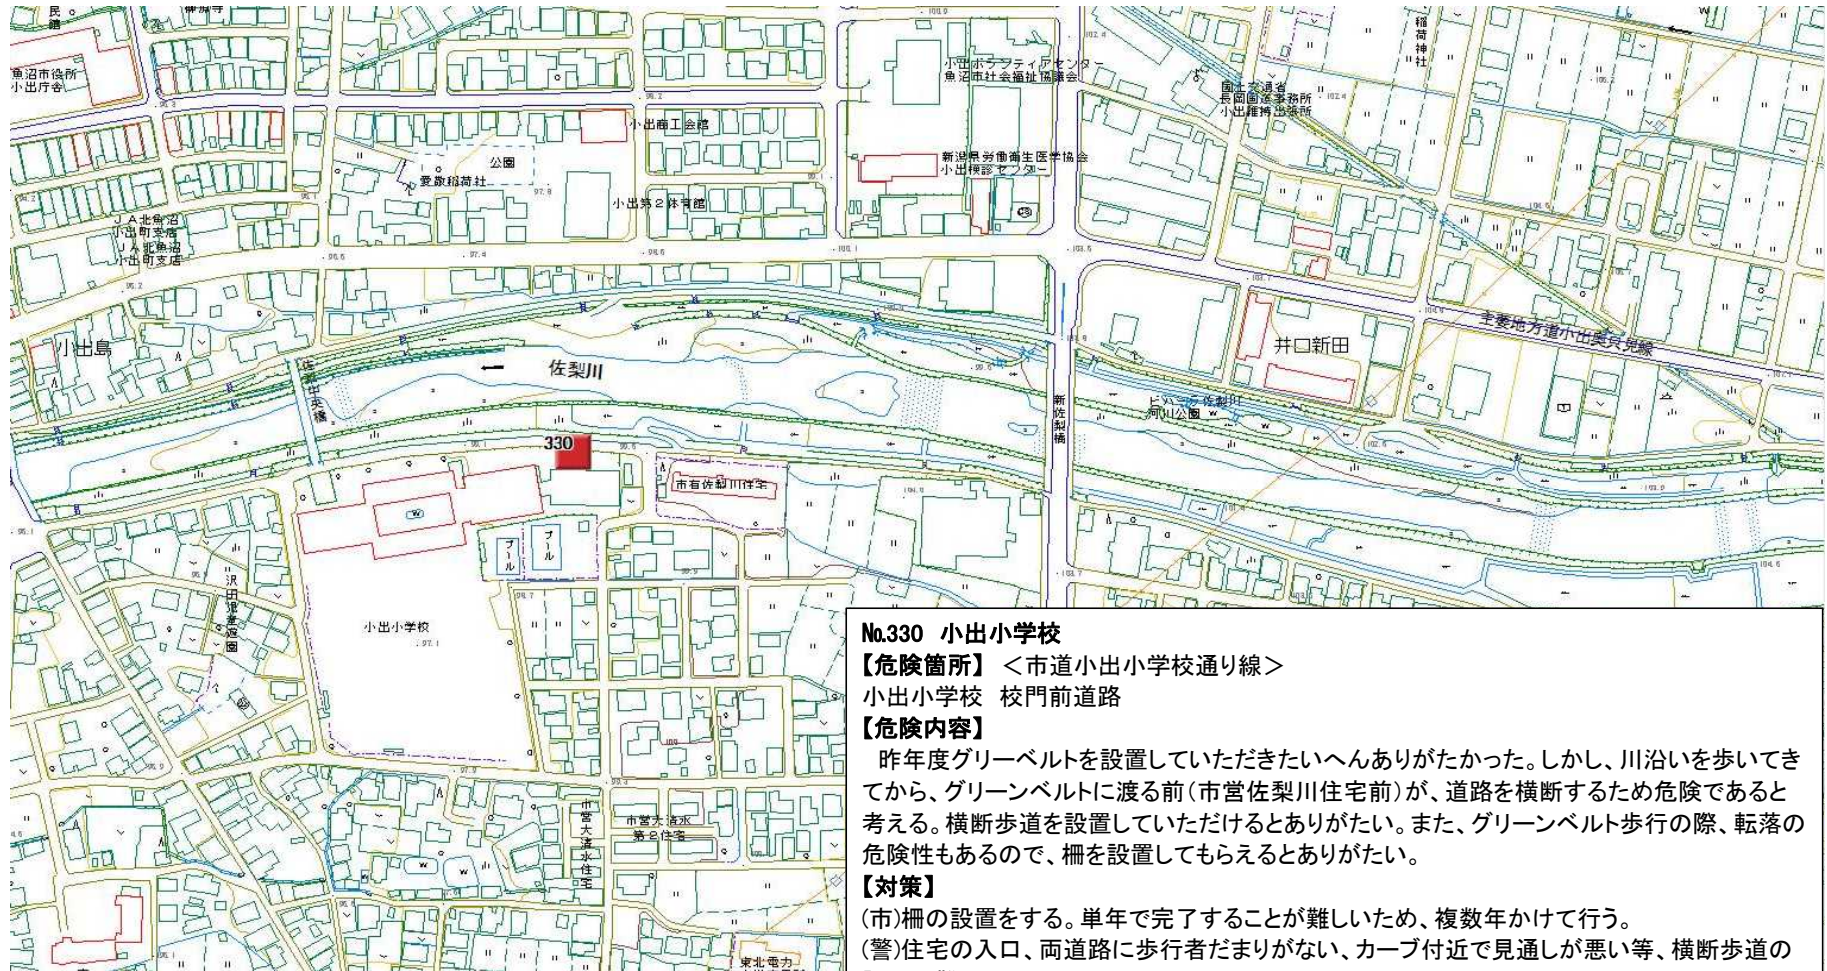
No.330 小出小学校
【危険箇所】 <市道小出小学校通り線>
小出小学校 校門前道路
【危険内容】
昨年度グリーベルトを設置していただきたいへんありがたかった。しかし、川沿いを歩いてきてから、グリーンベルトに渡る前(市営佐梨川住宅前)が、道路を横断するため危険であるとする。横断歩道を設置していただけるとありがたい。また、グリーンベルト歩行の際、転落の危険性もあるので、柵を設置してもらえるとありがたい。
【対策】
(市)柵の設置をする。単年で完了することが難しいため、複数年かけて行う。
(警)住宅の入口、両道路に歩行者だまりがない、カーブ付近で見通しが悪い等、横断歩道の設置は難しい。
(学校)子どもたちに継続的に指導する。可能であればスクールガードに見守り依頼をする。

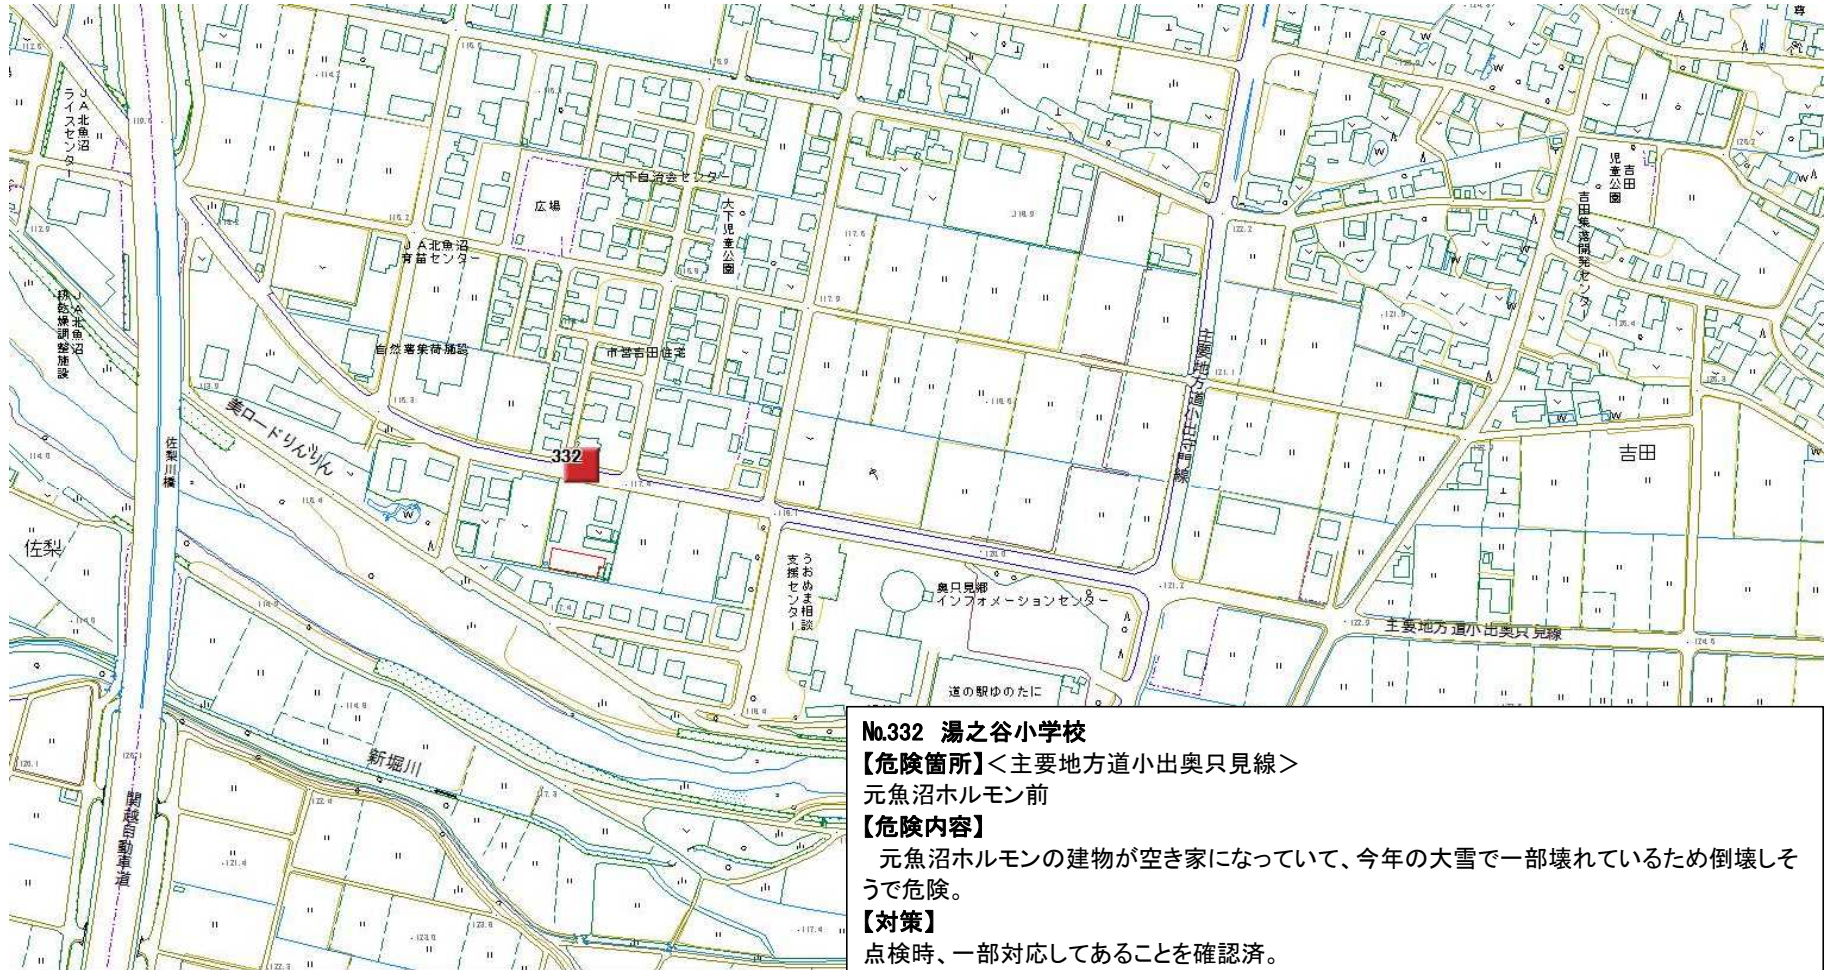
No.332 湯之谷小学校
【危険箇所】<主要地方道小出奥只見線>
元魚沼ホルモン前
【危険内容】
元魚沼ホルモンの建物が空き家になっていて、今年の大雪で一部壊れているため倒壊しそうで危険。
【対策】
点検時、一部対応してあることを確認済。
(市)地域創生課で確認中。
(学校)該当児童への通学指導を行う。

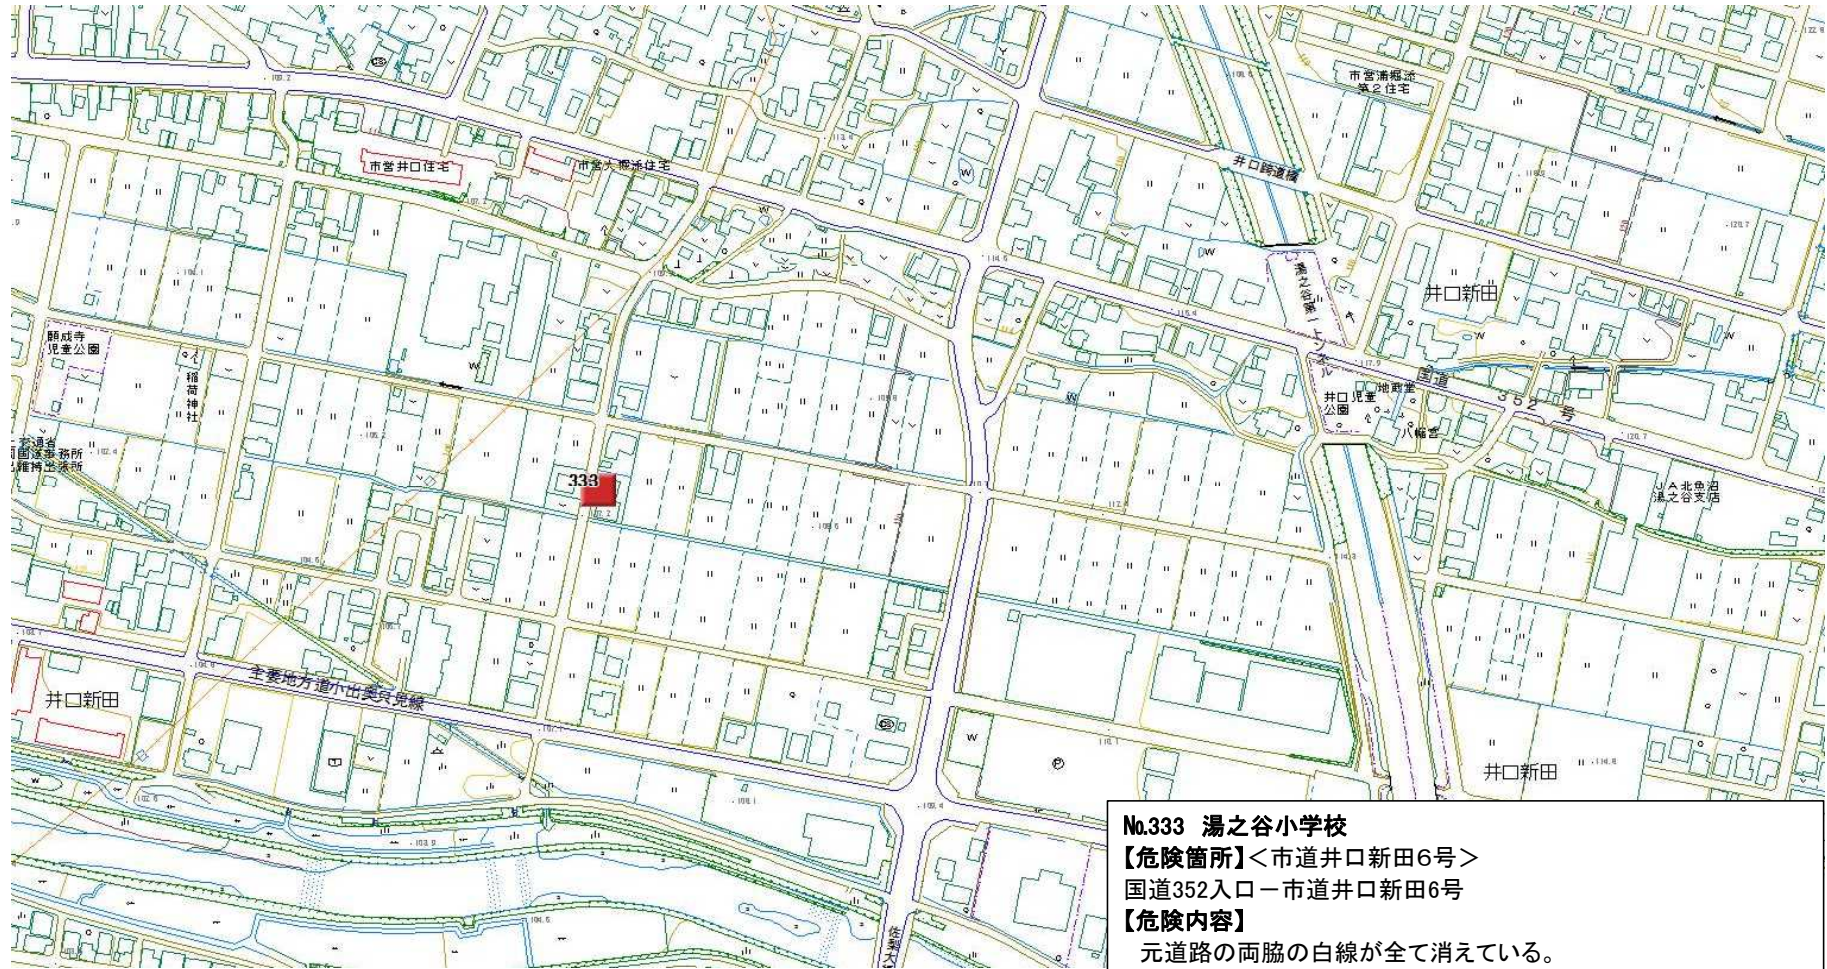
No.333 湯之谷小学校
【危険箇所】<市道井口新田6号>
国道352入口ー市道井口新田6号
【危険内容】
元道路の両脇の白線が全て消えている。
【対策】
(市)白線の引き直しを行う。

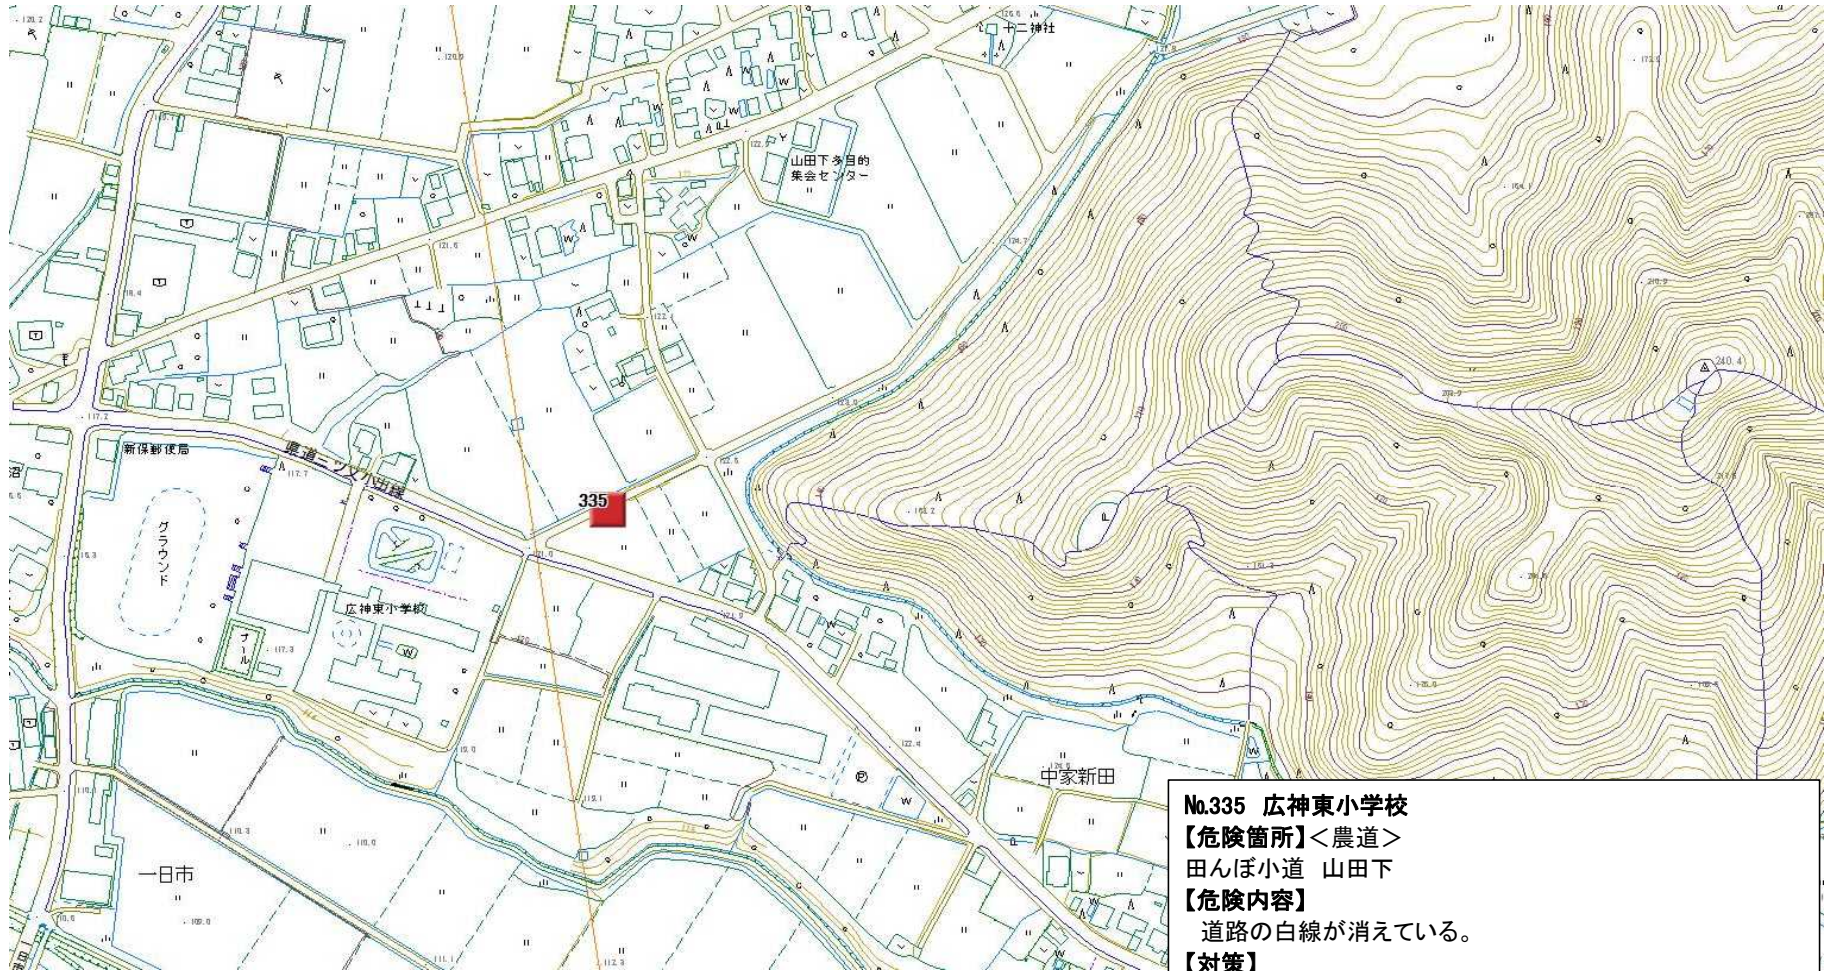
No.335 広神東小学校
【危険箇所】<農道>
田んぼ小道 山田下
【危険内容】
道路の白線が消えている。
【対策】
(市)担当部署に対応を依頼する。
→協議の結果、建設課で対応することとなった
