宇賀地小学校危険箇所位置図 (令和5年8月7日実施)

**No.381 宇賀地小学校**  
**【危険箇所】** <主要地方道 柏崎高浜堀之内線> 竜光119付近  
**【危険内容】** 幹線道路の抜け道になっており車の速度が上がりやすい。大型車両多い。歩道の白線が薄くなっている。  
**【対策】**(県)歩道の設置

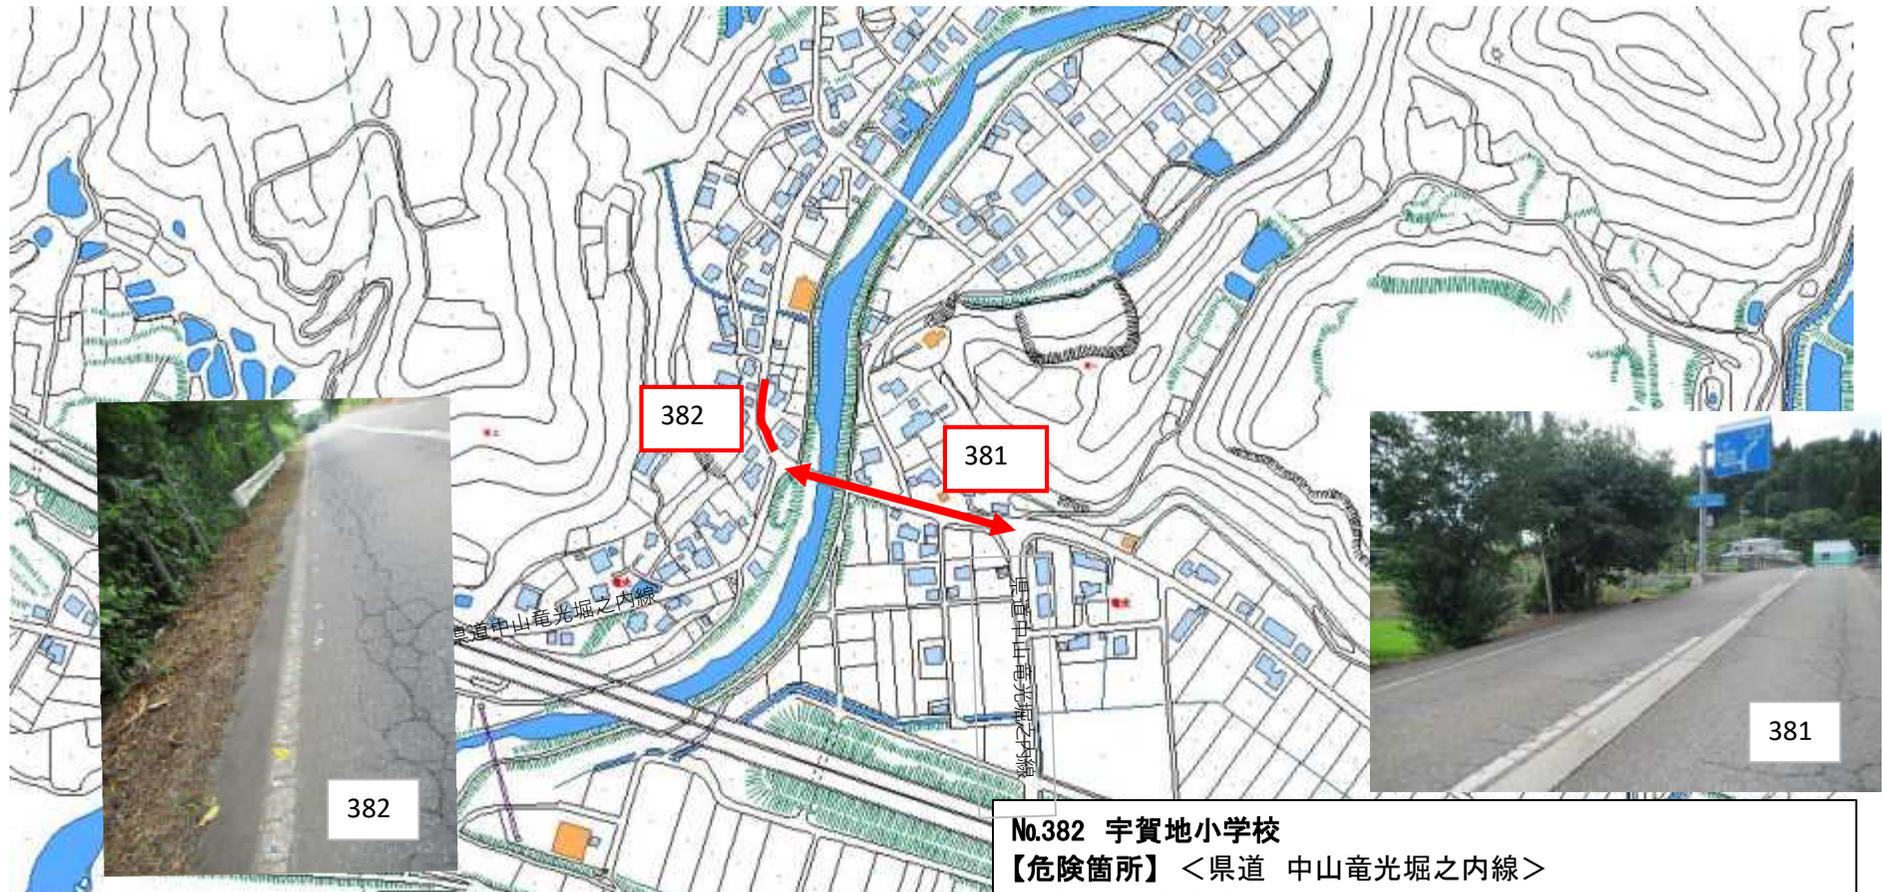
**No.382 宇賀地小学校**  
**【危険箇所】** <県道 中山竜光堀之内線>  
新道島より高速道路交差から宮前橋三差路までのカーブ区間  
**【危険内容】** 歩道がなく、見通しが悪いカーブがあり危険。減速指導線が消えかかっており、さらに17号線の抜け道となっているため、車の速度が上がりやすい。  
運転者への注意喚起(減速の為黄色線、看板等)  
カーブの先も白線・減速指導線の塗り直し希望。  
**【対策】**(県)白線(減速指導線)引き直す。

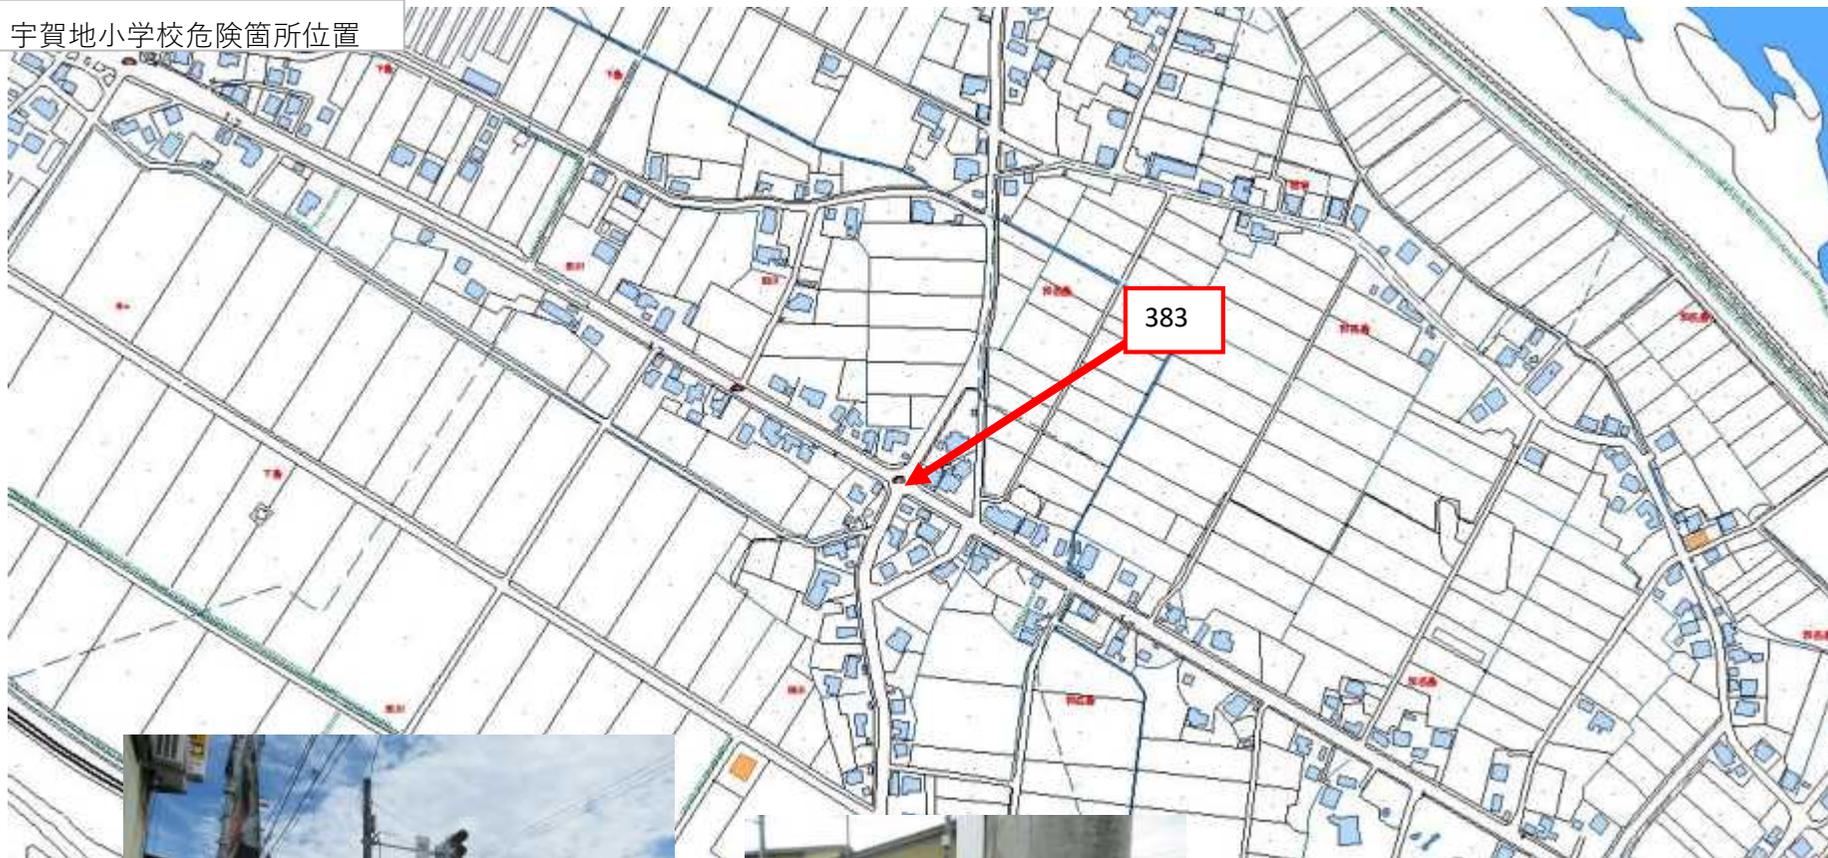
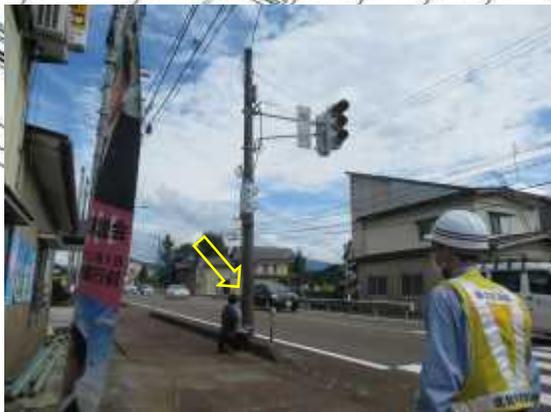
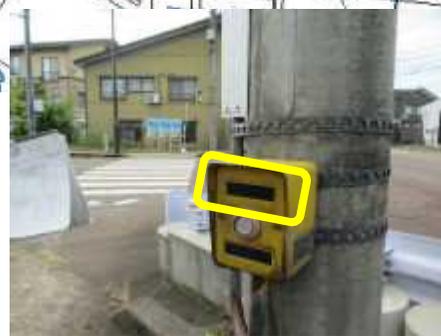
宇賀地小学校危険箇所位置

**【危険箇所】** <国道17号>田川の交差点

**【危険内容】** 横断歩道の押しボタン式信号機の表示が見えにくく、ボタンが押せているのかわからない。

**【対策】**(警察)4つの押しボタンのうち3つが不明瞭の為機械の確認をする。

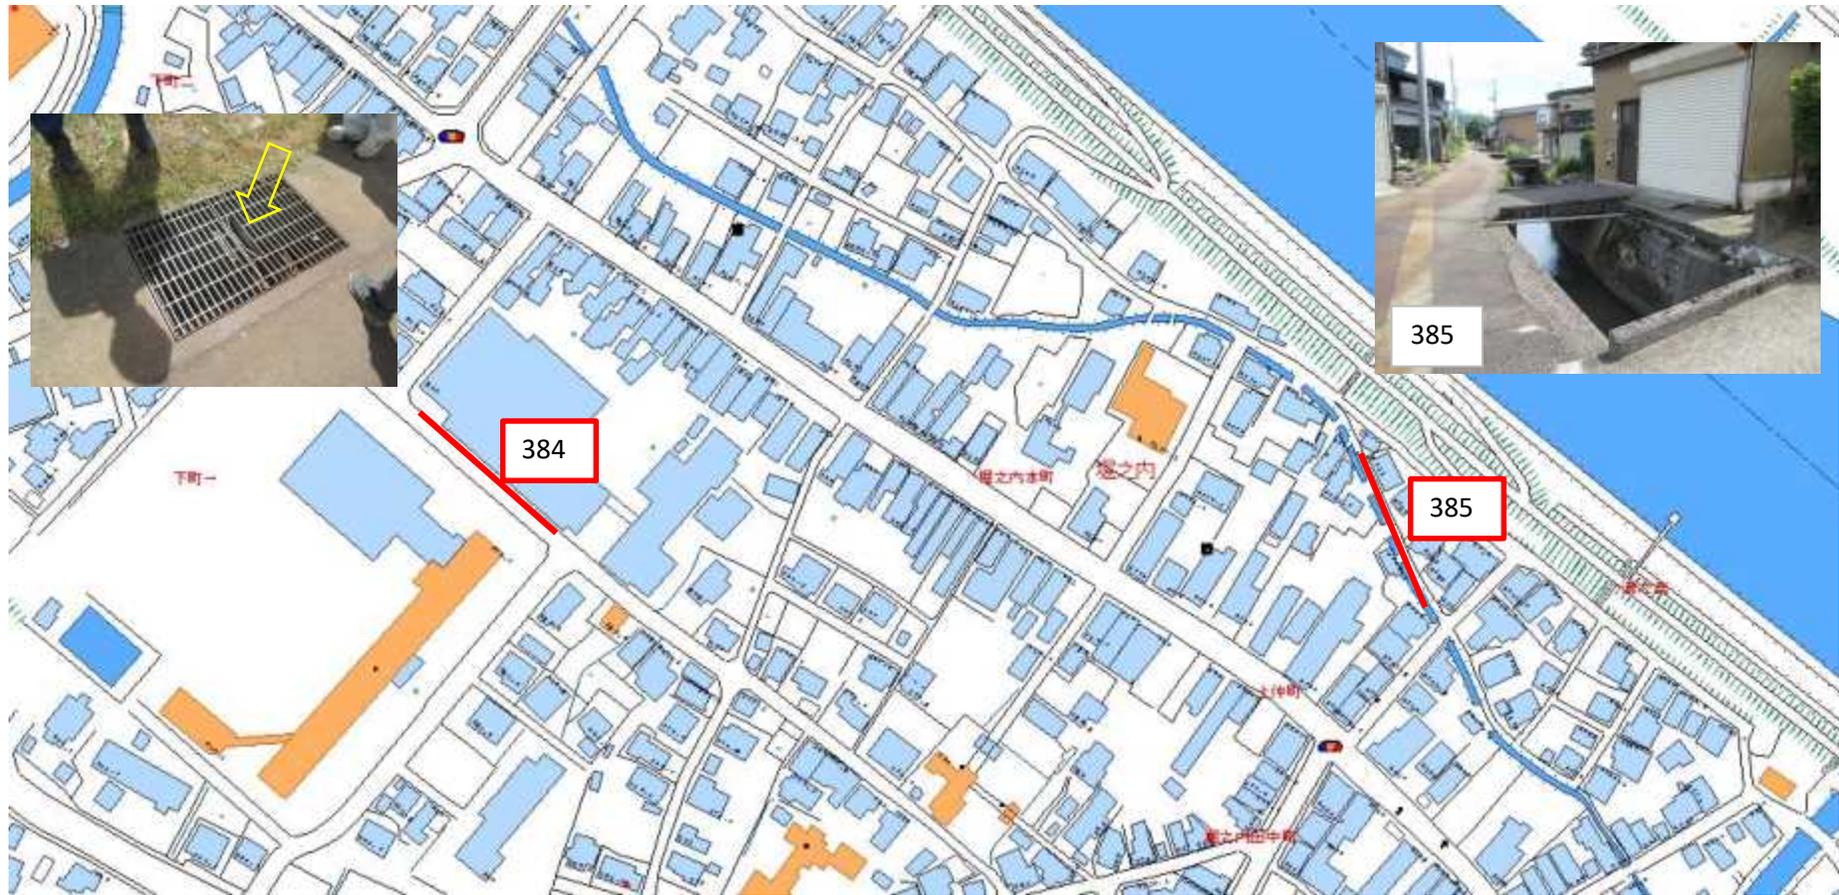
堀之内小学校危険箇所位置図 (令和5年8月7日実施)

【危険箇所】 <堀之内小学校体育館脇市道>

【危険内容】 側溝にかかっているグレーチングが除雪等で破損し、歩道部分に飛び出している。ぶつかったりつまずいたりする恐れがある。

【危険箇所】 <上仲町4101と4133の間>

【危険内容】 浦之島を流れる用水路に防護柵がないため、転落の恐れがある。

【対策】(市)開閉できる蓋の取っ手部分が破損しており修理する。

【対策】(市)防護柵のない用水路ではあるが、冬の除雪に利用しているため、地元と協議して対策を検討する。

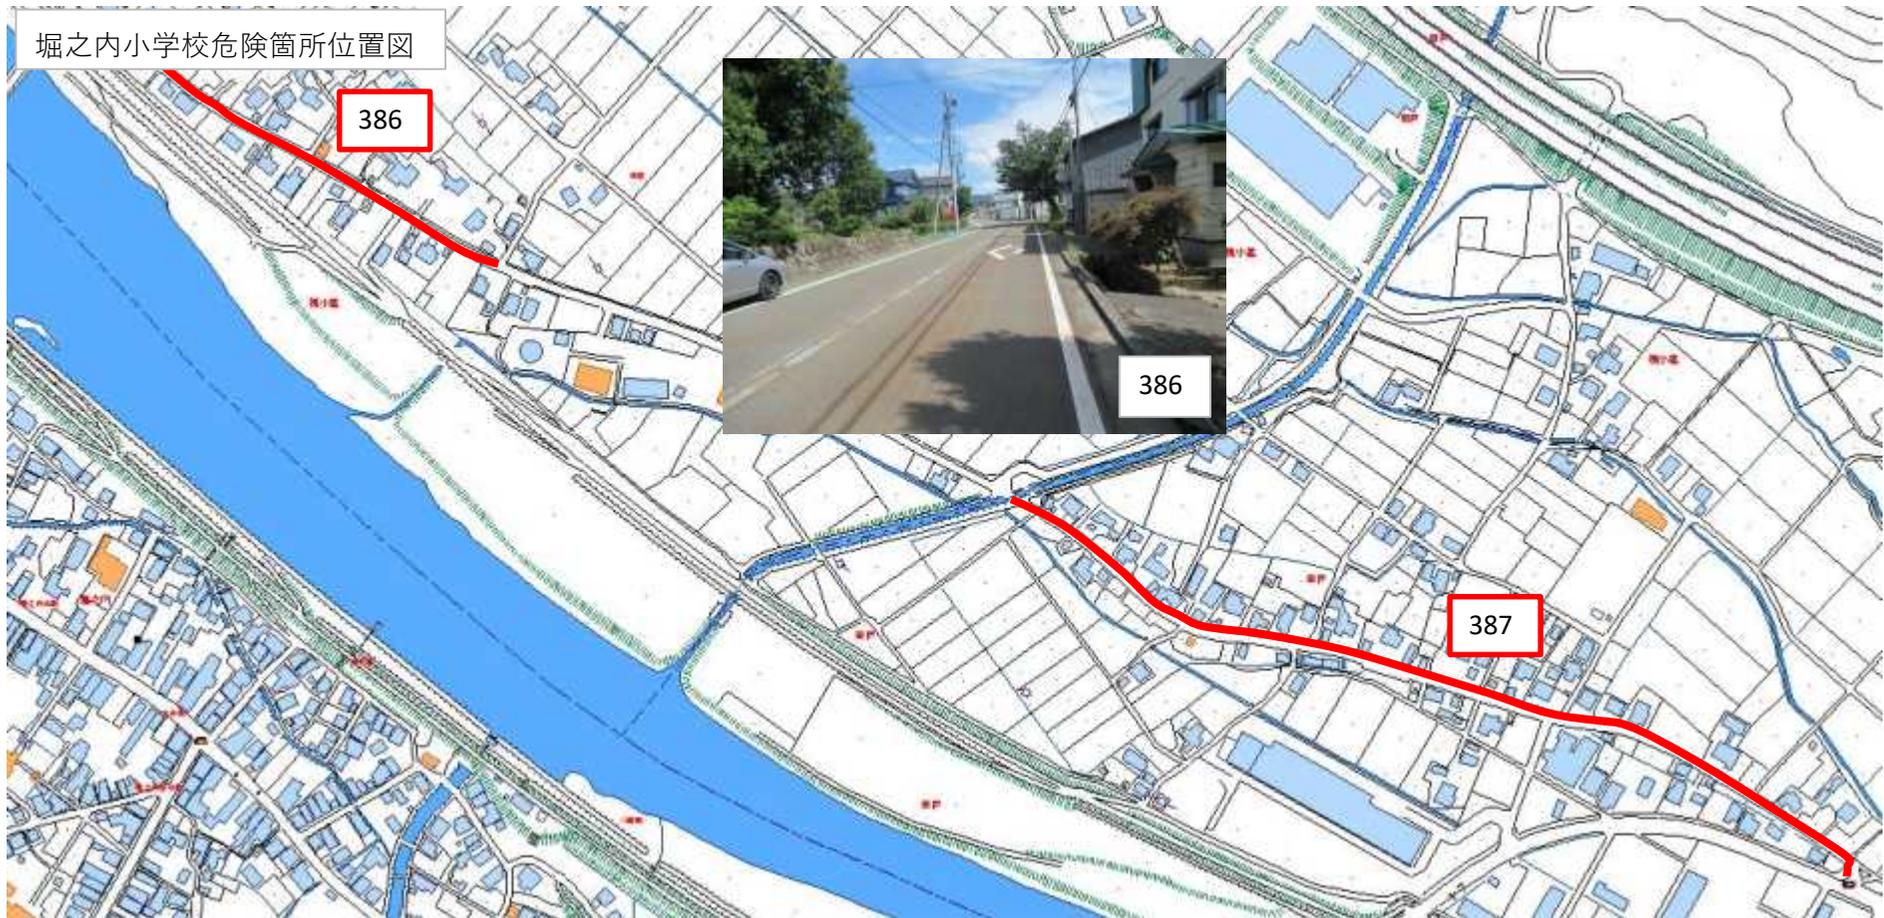
堀之内小学校危険箇所位置図

**【危険箇所】** <県道 滝之又堀之内線>

根小屋2091-1～根小屋2151-1

**【危険内容】** 歩道がなく特に朝の交通量が  
多く危険

田戸566～田戸66田戸交差点の間

**【対策】**(県)歩道の設置について検討する。

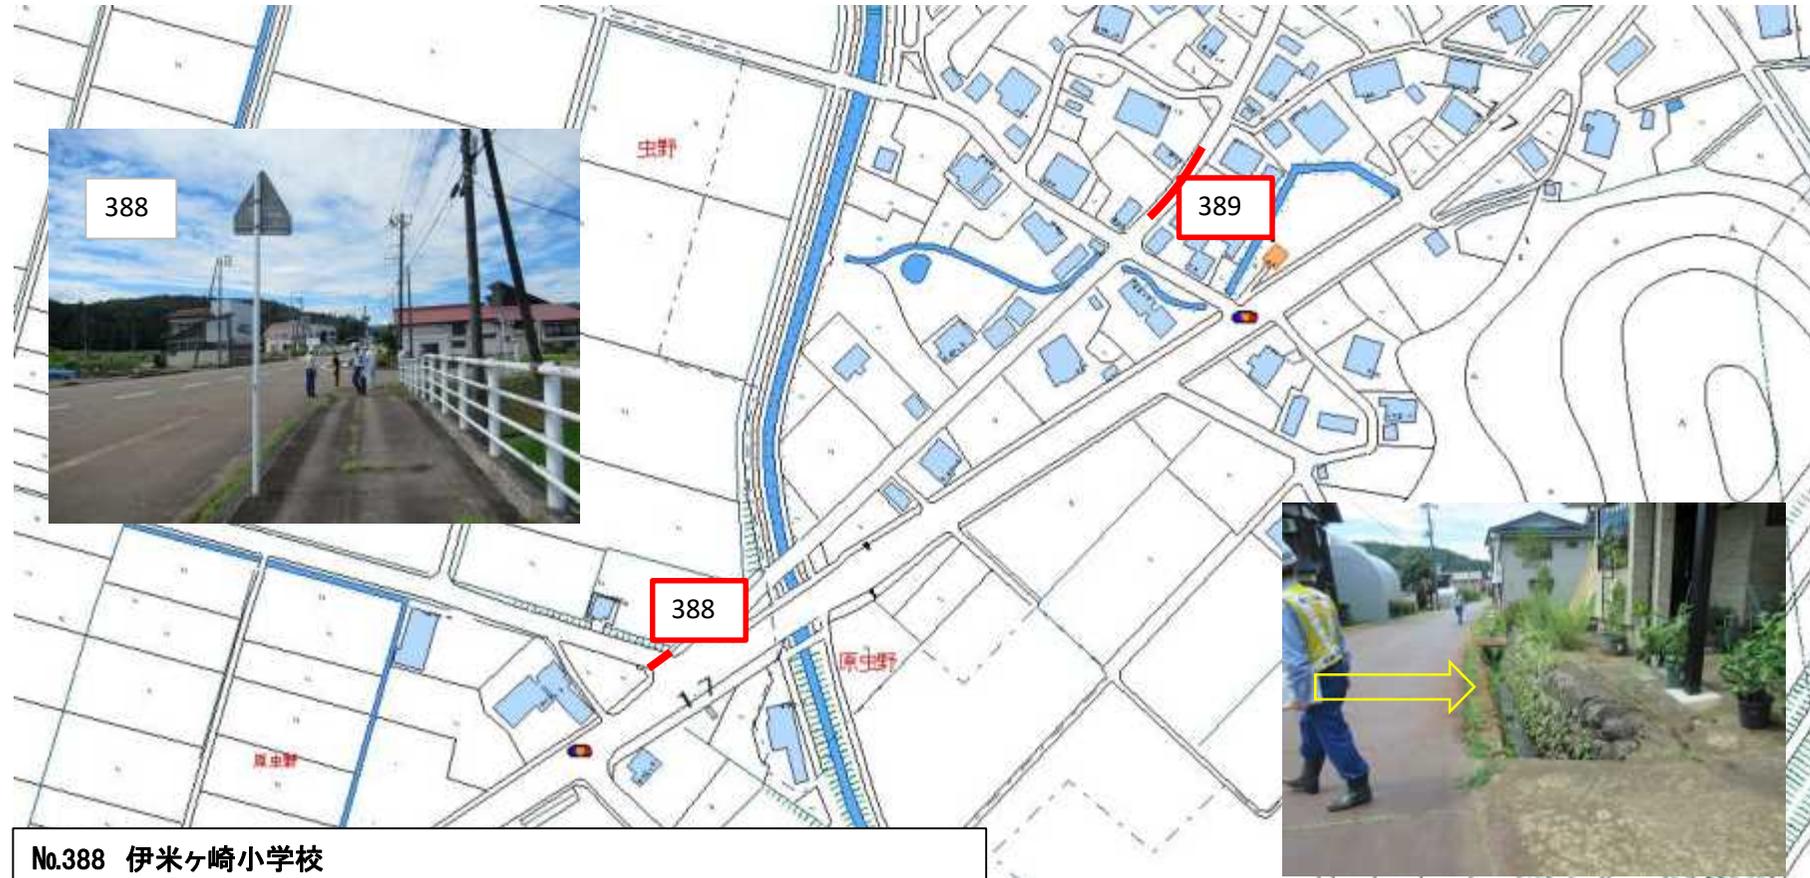
伊米ヶ崎小学校危険箇所位置図 (令和5年8月7日実施)

**【危険箇所】** <国道 17号線>

国道17号から伊勢島へ向かう交差点

**【危険内容】** 国道から左折の車の速度が上がりやすい。付近の白線が消えかかっている。横断歩道があるとよい。

**【危険箇所】** <原虫野地内>

原虫野209-1脇水路

**【危険内容】** 深さのある水路だが、フェンス等がなくて危険である。

**【対策】**①消えている白線の再整備

②飛び出し注意の看板の設置(市or小学校で飛び出し注意の看板の占用依頼があれば許可を出します)

**【対策】**(市)防護柵を設置する。

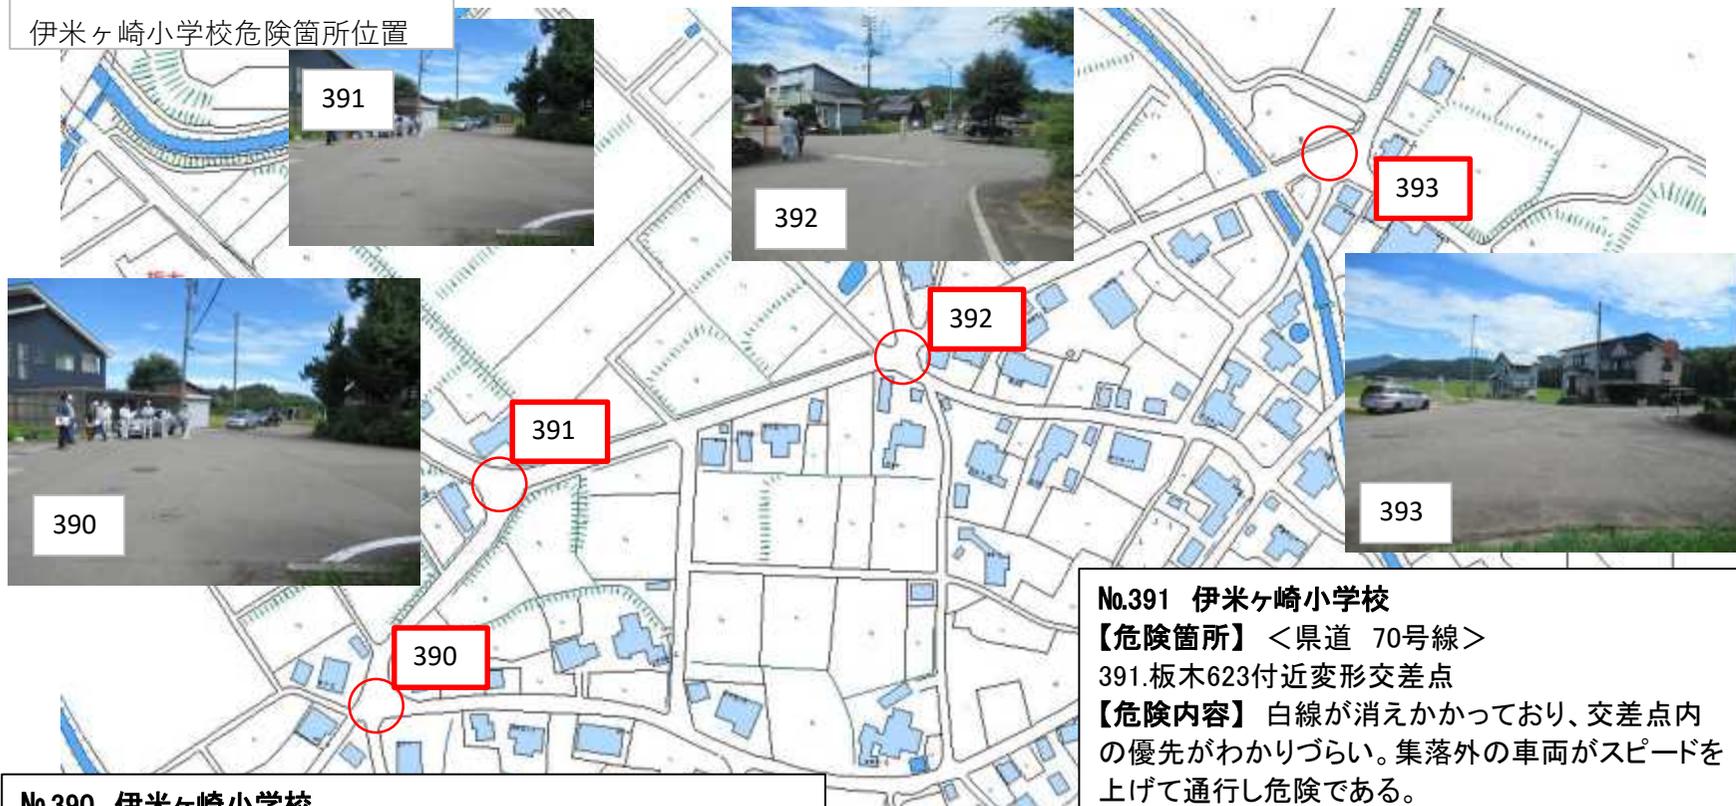
伊米ヶ崎小学校危険箇所位置

**【危険箇所】** <県道 70号線>板木672付近変形交差点  
**【危険内容】** 交差点内の優先がわかりづらい。集落外の車両がスピードを上げて通行し危険である。  
**【対策】**(県)路面表示を検討する。

**【危険箇所】** <県道 70号線>板木819-1付近の変形交差点  
**【危険内容】** 停止線、標識がなく、交差点内の優先がわかりづらい。集落外の車両がスピードを上げて通行し危険である。  
**【対策】**(市)外側線を引く。

**【危険箇所】** <県道 70号線>  
391.板木623付近変形交差点  
**【危険内容】** 白線が消えかかっており、交差点内の優先がわかりづらい。集落外の車両がスピードを上げて通行し危険である。  
**【対策】**(警察)停止線を引き直す。

**【危険箇所】** <県道 70号線>  
392.バス停「板木」付近の変形交差点  
**【危険内容】** 白線が消えかかっており、交差点内の優先がわかりづらい。集落外の車両がスピードを上げて通行し危険である。  
**【対策】**(市)外側線を引き直す。  
(警察)停止線を引き直す。一時停止の標識の色が薄くなっており、こちらも検討する。

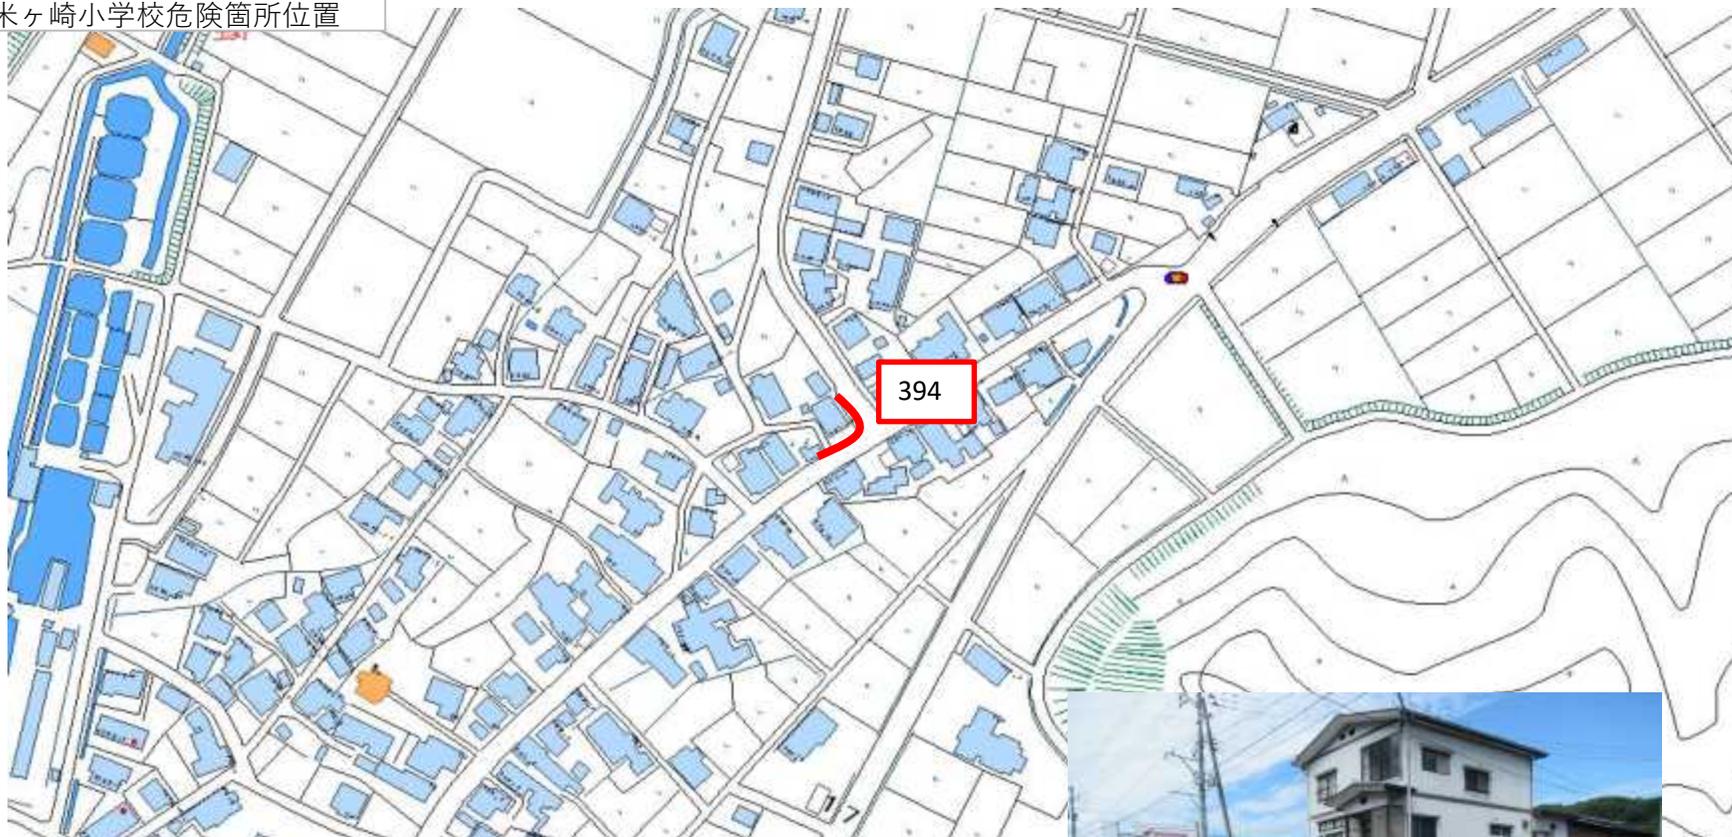
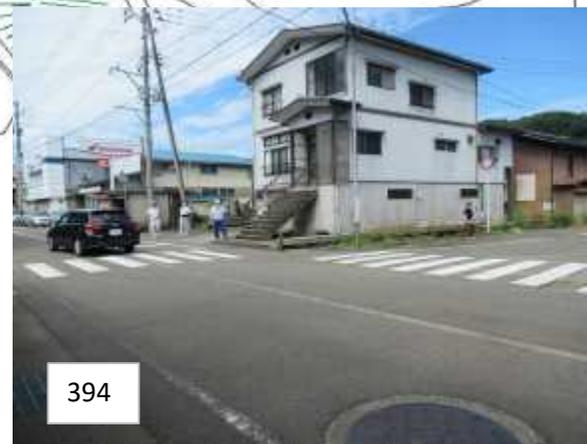
伊米ヶ崎小学校危険箇所位置

**【危険箇所】** <県道 232号線> 虫野107-10前の丁字路

**【危険内容】** 国道17号からの抜け道になっており、横断歩道もあるが児童がいても停車しない車もあり危険である。

**【対策】**(警察)パトロール及び取り締まりの強化をする。改善が見られない時は路面表示なども検討する。

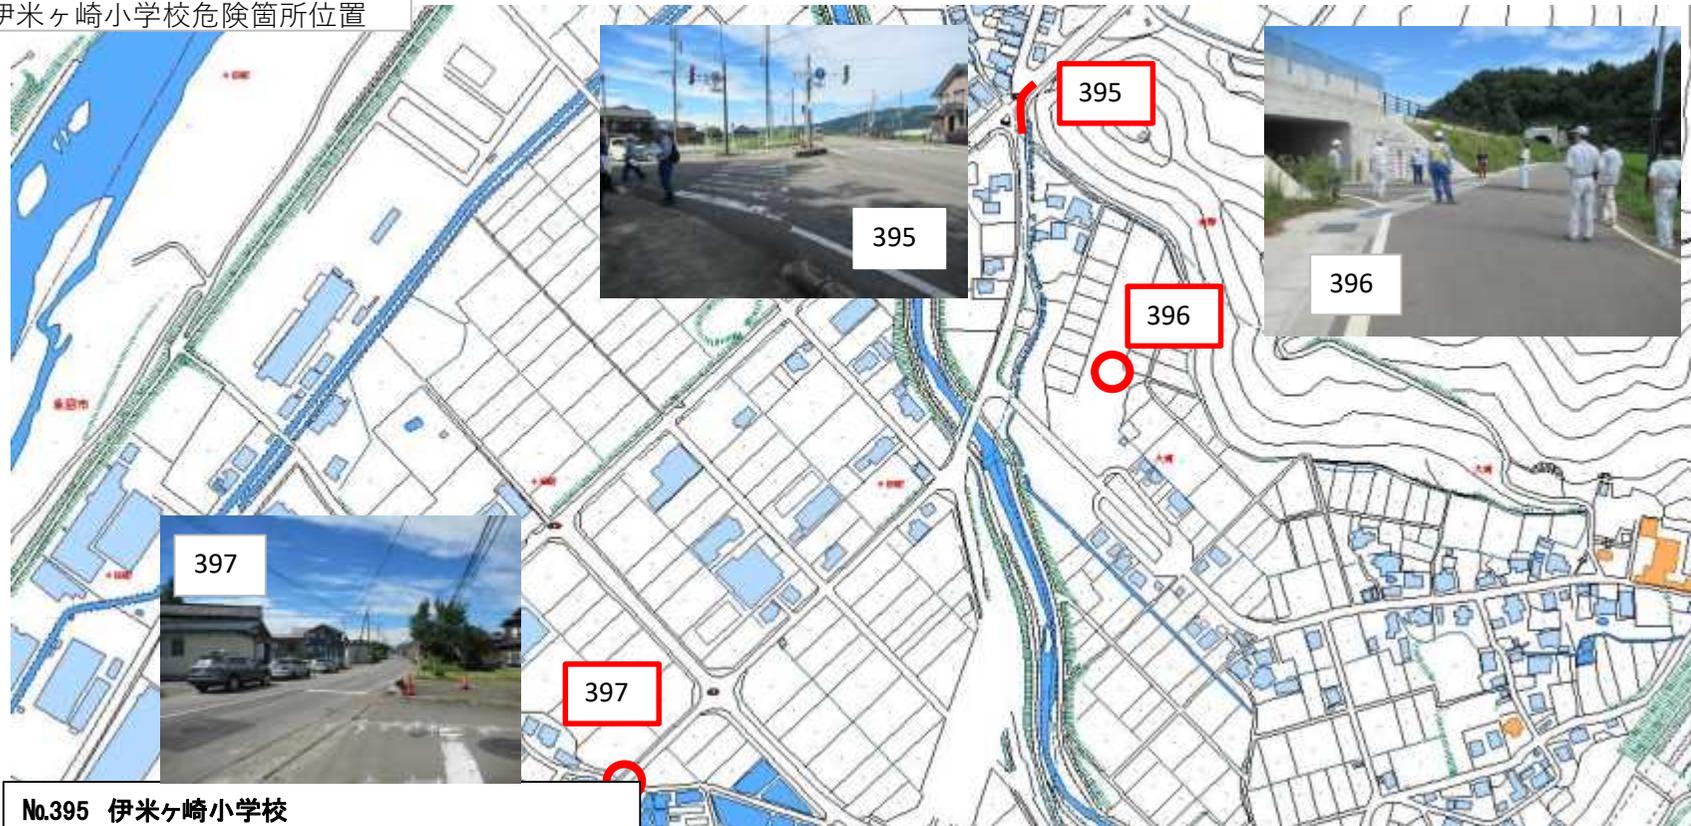
伊米ヶ崎小学校危険箇所位置

【危険箇所】 <県道 232号線>

虫野上口交差点 三角地帯

【危険内容】 小出側から左折時の横断歩道までの距離が短く、横断者と車両が接近して危険である。

【危険箇所】 <アンダーパス大浦側出口>

【危険内容】 新たな農道が整備されたが、停止線等がないため、車が止まらずに危険である。

【危険箇所】 <県道 232号浦佐小出線>  
大和環境(十日町295-5)付近交差点

【危険内容】 抜け道として利用する車がスピードを出したまま通行し、児童にぶつかりそうになった。

【対策】(国)①飛び出し注意の看板の設置 (市or小学校で飛び出し注意の看板の占用依頼があれば許可を出します)

②歩道路面標示(歩道上に信号待ち場所の表示)  
(学校)歩道がカーブに近すぎるため、見えやすいところで待つように指導する。

【対策】(市)外側線を引く。

【対策】(市)路面表示をする。

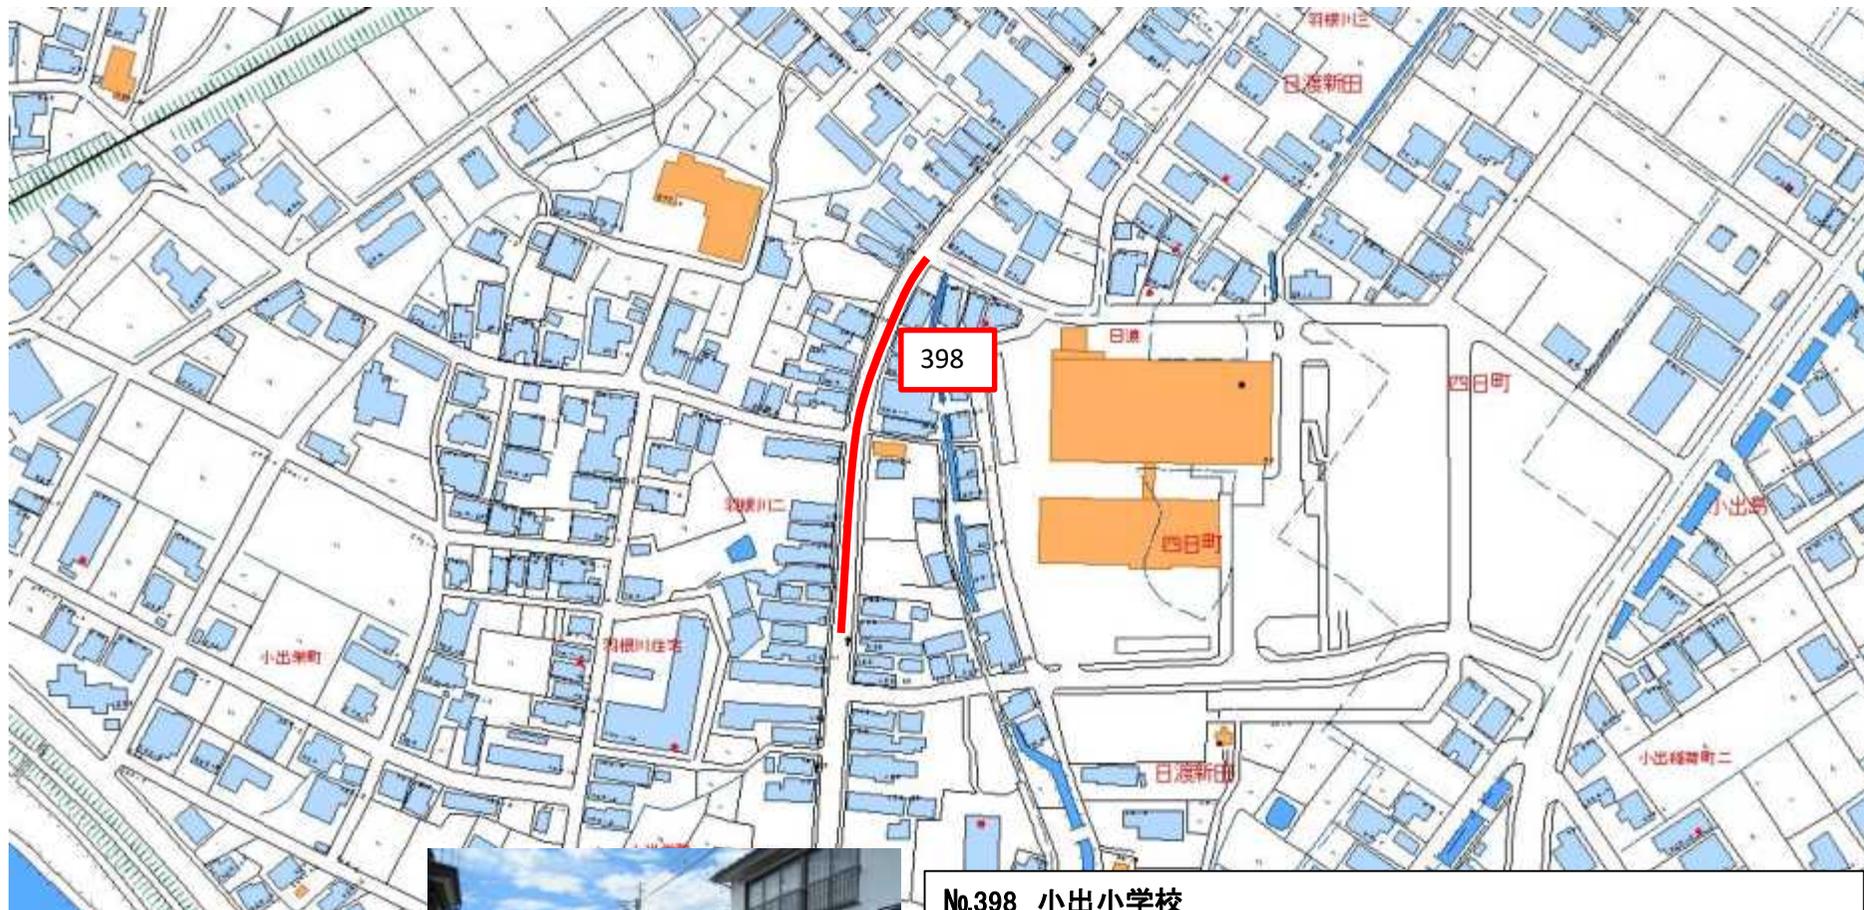
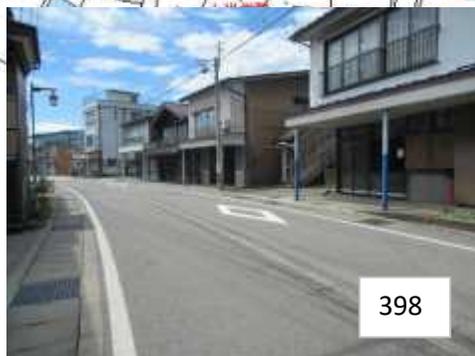
小出小学校危険箇所位置図 (令和5年8月7日実施)

**No.398 小出小学校**  
**【危険箇所】** <国道 352号線>羽根川小出病院近くの歩道  
**【危険内容】**  
・道が狭くカーブで見通しが悪い。  
・30km規制だが、車がスピードを出していることが多い。  
・信号のない横断歩道が3か所ある。  
**【対策】**(警察)ダイヤモンド・停止線引き直す。

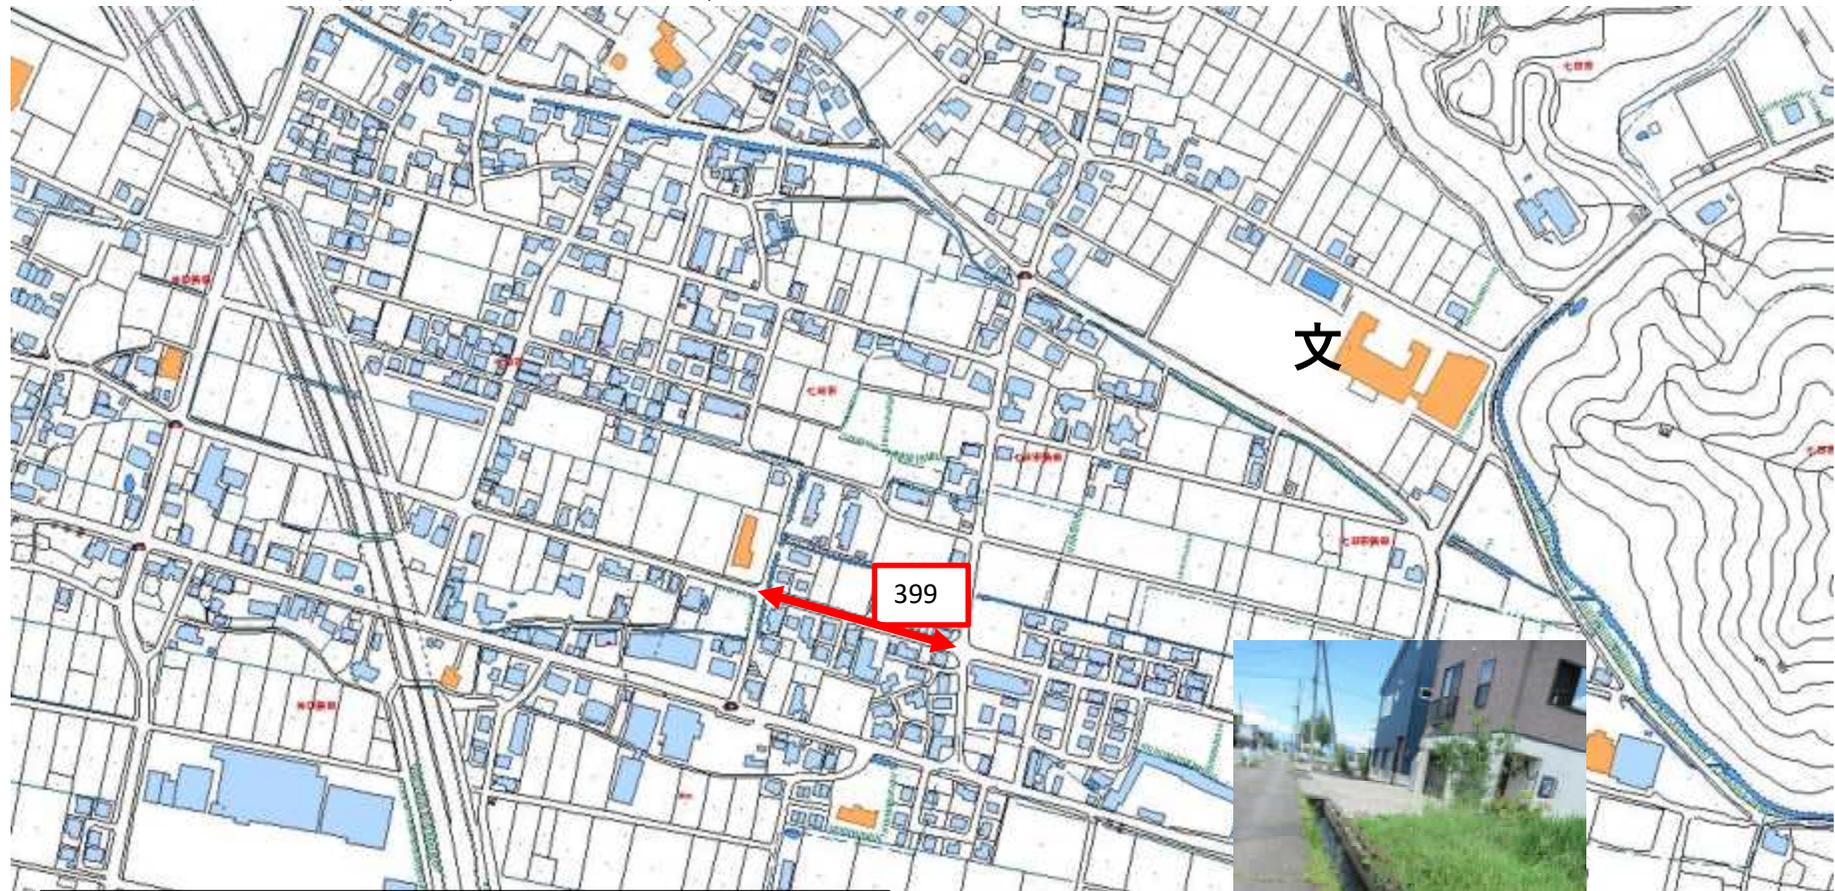
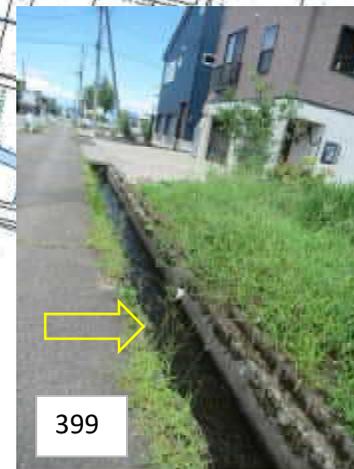
湯之谷小学校危険箇所位置図 (令和5年8月7日実施)

**【危険箇所】** <国道 352号線と並行している道路>水路

**【危険内容】** 側溝の幅が広いが蓋がない。通学途中2回転落事案があった。

**【対策】**(市)開閉式ふた・コンクリートふた発注済

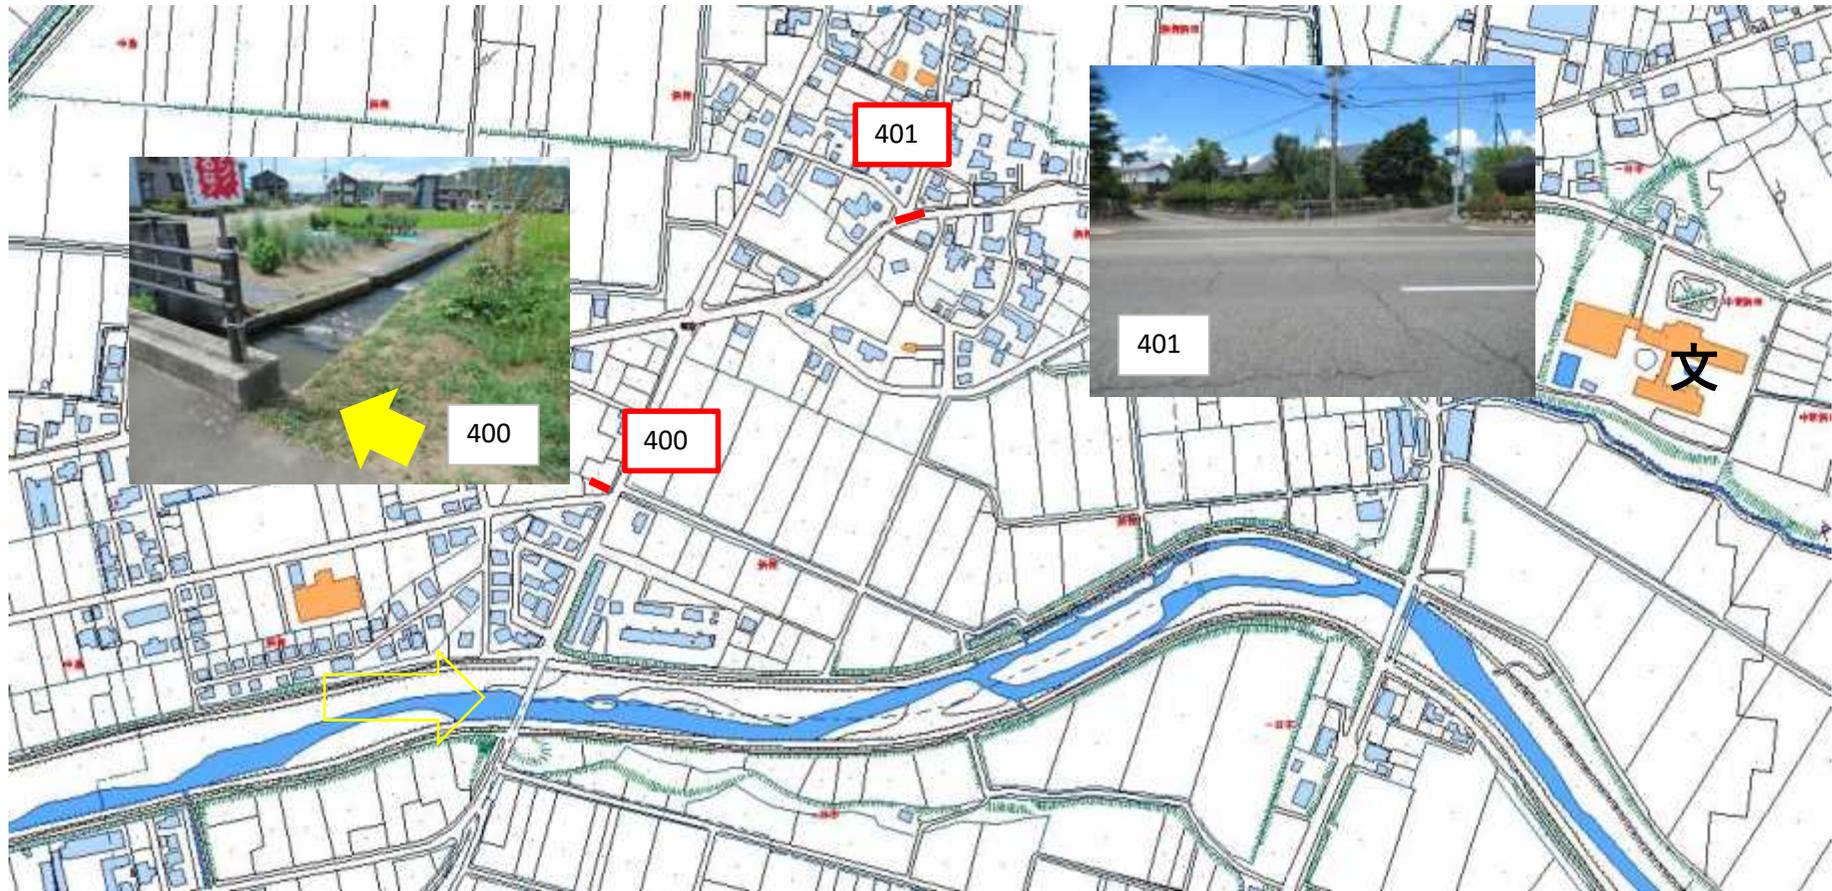
広神東小学校危険箇所位置図 (令和5年8月7日実施)

**【危険箇所】** <新保138-3>用水路

**【危険内容】** 水量が多く、柵と看板はあるが横側から簡単に入ってしまうので危険である。

**【危険箇所】** <県道三ツ又小出線>

新保46と県道の合流地点

**【危険内容】** 白線が途切れていて歩道か交差点かの判別がつかないので危険。

**【対策】**(市)防護柵を設置する。

**【対策】**(県)現在ある白線につなげる形で白線を引いてわかりやすくする。

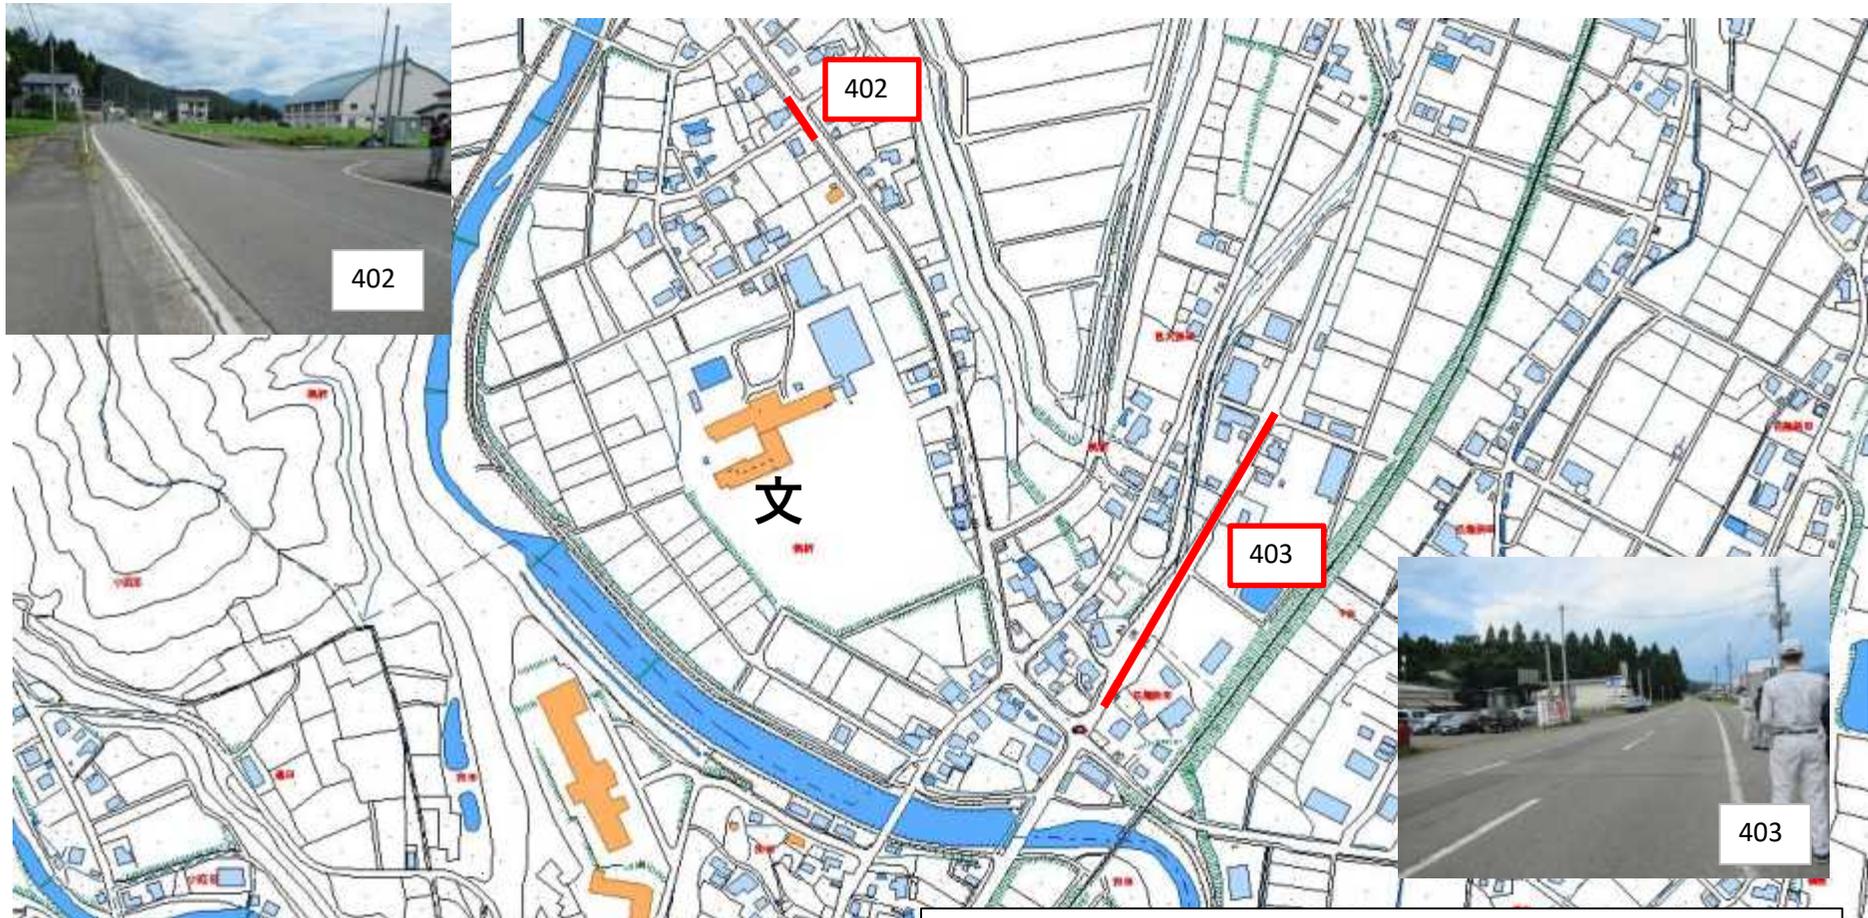
広神西小学校危険箇所位置図 (令和5年8月7日実施)

**【危険箇所】** <国道 352号小平尾線>

親柄144 親柄集落開発センター

**【危険内容】** スピードを出す車があるので、横断歩道が欲しい。

**【危険箇所】** <国道252号 親柄田中線>

長堀新田473~下田131-2

**【危険内容】** 交通量が多く、歩行の際に危険を感じる。ガードレールを付けてほしい。

**【対策】**(警察)かなり近くに横断歩道があるため難しいので検討する。  
(横断歩道の設置規定に距離がある)

**【対策】**(県)冬に除雪状況を再確認(調査)して検討する。市雪道計画への編入検討依頼

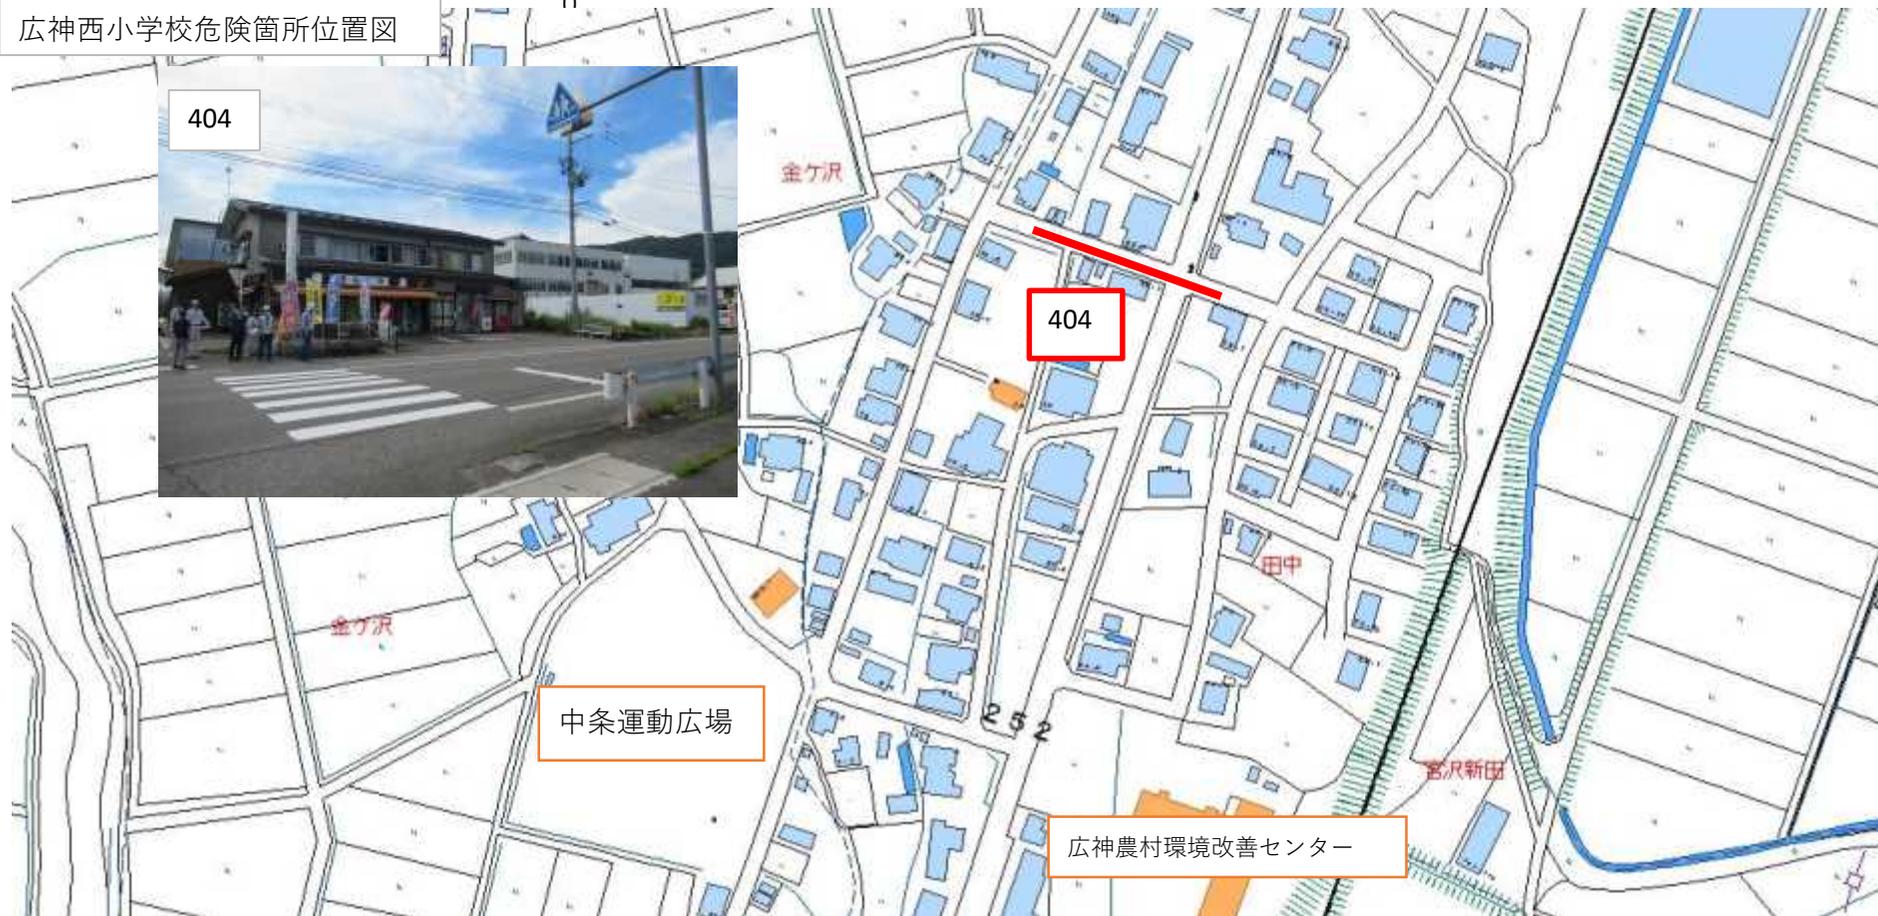
広神西小学校危険箇所位置図

**【危険箇所】** <市道 親柄金ヶ沢田中線>

田中22-1

**【危険内容】** 横断歩道はあるが、交通量が多いので信号がないため危険を感じる。

**【対策】**(警察)パトロールで対応する。信号(押しボタン)については検討する。

(学校)横断旗を設置する。
