宇賀地小学校危険箇所位置図 (令和5年8月7日実施)

**No.381 宇賀地小学校**  
**【危険箇所】** <主要地方道 柏崎高浜堀之内線> 竜光119付近  
**【危険内容】** 幹線道路の抜け道になっており車の速度が上がりやすい。大型車両多い。歩道の白線が薄くなっている。  
**【対策】**(県)歩道の設置

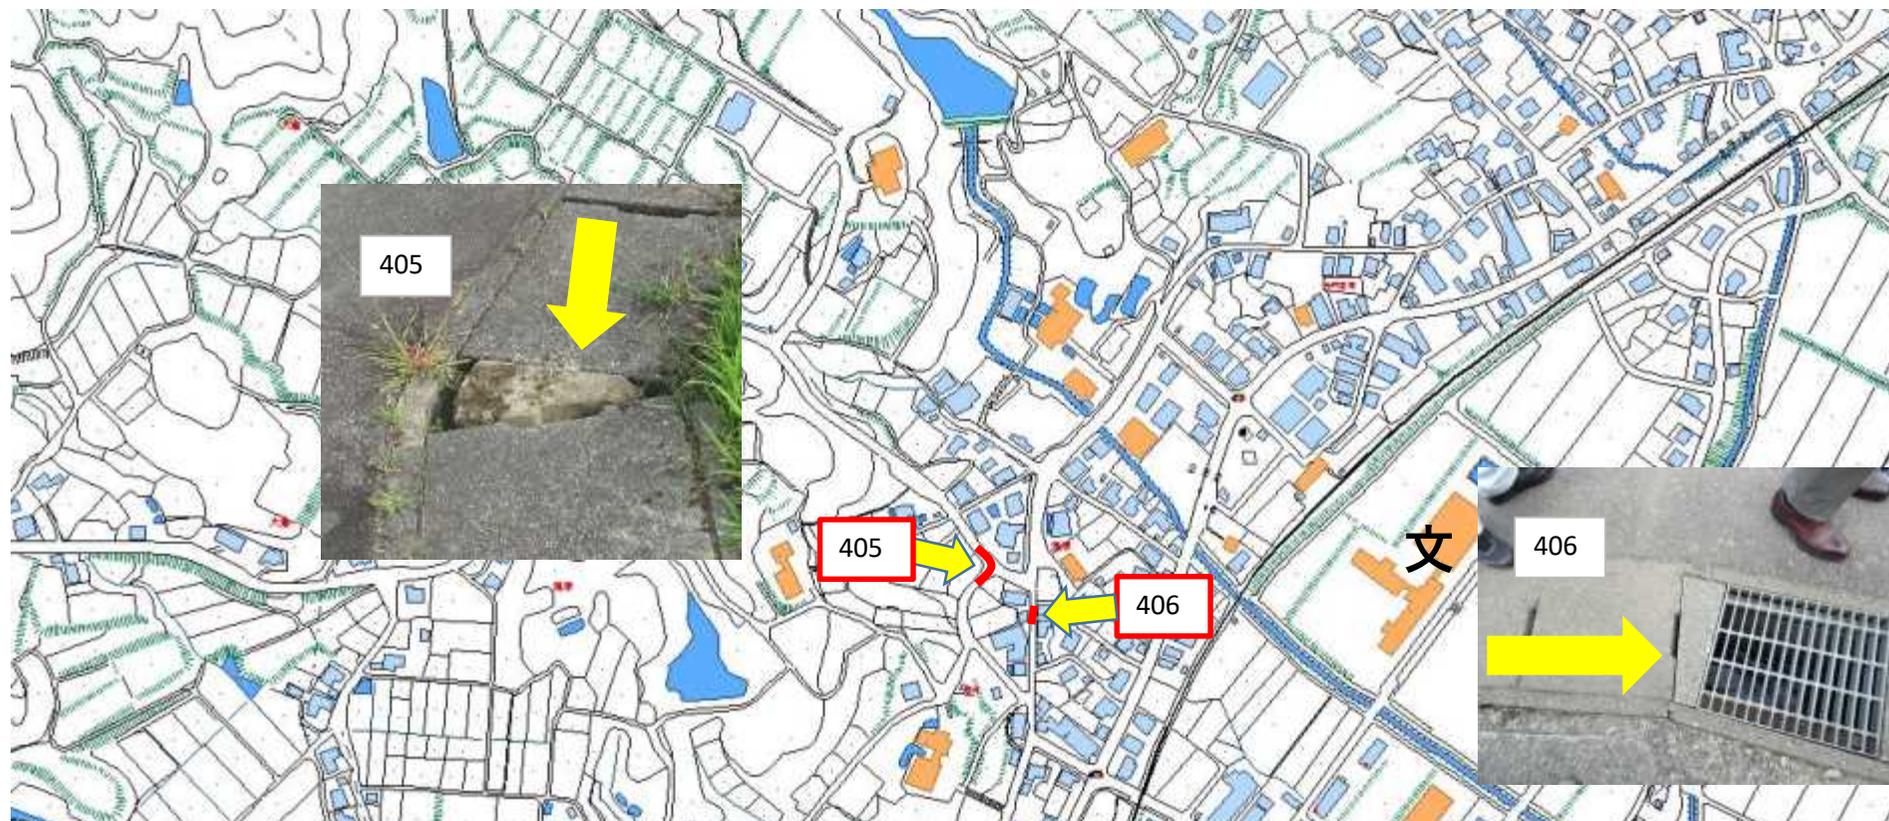
須原小学校危険箇所位置図

**【危険箇所】** <県道 346線>六十里超街道

**【危険内容】** 側溝の▼型の蓋が破損して穴が開いている。子供の足が入ってしまう大きさの為危険である。

**【危険内容】** 側溝の蓋が破損して穴が開いている。子供の足が入ってしまう大きさの為危険である。

**【対策】**(市)コンクリート蓋の継ぎ目を補修する。

**【対策】**(県)点検時整備済
