橋梁番号 (分割番号)		20085 -1		フリガナ	イナリニョウキョウ	上下線	分離なし		小規模橋梁点検調書(1.橋梁概略諸元)				市町村	魚沼市	管理 区分	4	最新点 検年月	2022/10					
橋梁ID		37.23315,138.95977		橋梁名	稲荷2号橋		歩・車	車道橋															
路線 情報	道路種別		その他市町村道			橋梁種別		橋			位置 情報	地区		小出									
	路線名		稲荷町通り線			有料区分		一般(無料)橋				架橋位置	起点側	魚沼市		小出島							
	道路規格		種	級	設計速度	km/h	交通センサス		年次	調査単位区間番号			終点側	魚沼市		小出島							
	緊急輸送道路		指定無し			交通量		台/日		大型車		台/日	距離標		K								
構造 諸元 共通 情報	路面位置		上路			交通制限状況		通行制限無し			経度・緯度	E 138 -57 35.170 N 37 -13 59.350											
	上部工構造形式		床版橋			迂回路		あり				道路台帳番号		図面番号		区間順序番号	-						
	上部工材料		RC橋			第三者被害の有無		なし			国システム作業用番号												
	床版材料		RC床版			交差 種別	交差種別/河川種別	河川		位置図													
	下部工基礎		直接基礎				名称/管理者			 													
	橋長		2.9 m	最大支間長	m		交差種別/河川種別																
	連数・径間数		連	/	1		径間	名称/管理者															
	幅員構成		全幅員	3.60 m	/	拡幅部	なし	交差種別/河川種別															
			内訳	車道	3.60 m	歩道	m		名称/管理者														
	適用示方書					海岸線からの概算距離		39.00 km	塩害区分	外													
	橋格					凍結防止剤散布計画		なし

小規模橋梁点検調書(2.総合検査結果)

小規模橋梁点検調書(4.現地状況写真)

小規模橋梁点検調書(6.損傷写真)

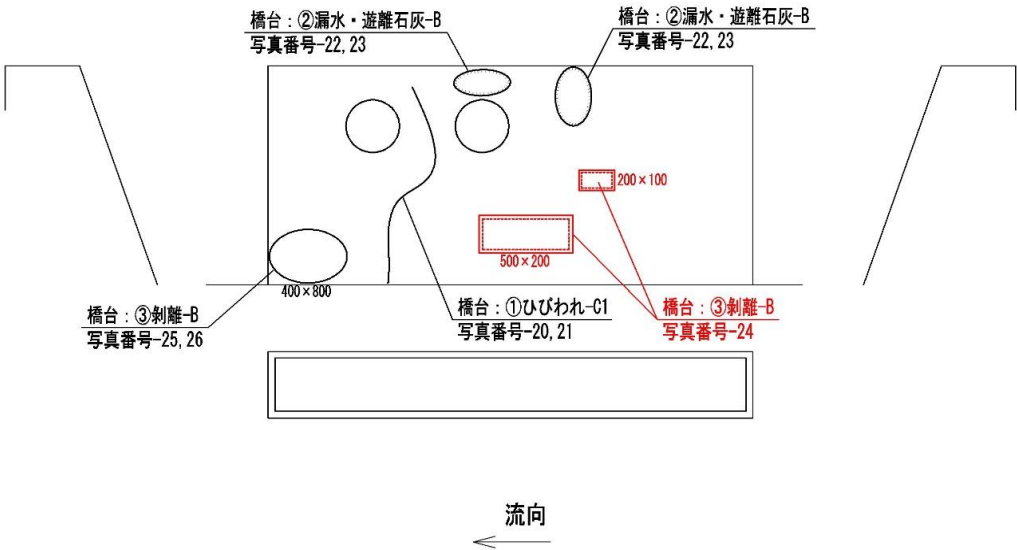
稲荷2号橋 下部工
A 1 橋台

総合検査結果	会社名		旭調査設計株式会社		橋梁点検者		美濃川真也	
	健全度(橋梁単位) ※応急措置後		C3		健全性の診断区分(橋梁単位) ※応急措置後		Ⅲ	
	本橋は、稲荷町通り線に架設されたRC床版橋である。架設年次は不明である。							
	【上部工】 ・床版の広範囲に鉄筋露出を伴う剥離が見られる。前回点検より鉄筋の腐食が進行しており、一部に破断も見られた。緊急対応の必要はないが、橋梁構造の安全性の観点から速やかに補修することが望ましい。							
	【支承部】 ・目立った損傷は見られない。							
	【下部工】 ・A1側橋台に局所的な大きいひびわれが見られる。予防保全の観点からひびわれ補修を行うことが望ましい。 ・両橋台に漏水・遊離石灰が見られる。損傷が軽微であることから経過観察とする。 ・両橋台の複数箇所にも局部的な剥離が見られる。前回点検より損傷が拡大しているが、損傷自体は軽微であることから経過観察とする。							
	【路上】 ・高欄に錆が見られる。前回点検より損傷の進行は見られず、損傷自体は軽微であることから経過観察とする。							
	【総合的な健全度評価】 床版の広範囲に鉄筋露出を伴う剥離が見られる。前回点検より鉄筋の腐食が進行しており、一部に破断も見られた。緊急対応の必要はないが、橋梁構造の安全性の観点から速やかに補修することが望ましい。 橋梁の健全度判定をC3とし、国の判定区分はⅢとする。							
損傷の概要	部位・部材区分			対策区分 (部材単位) ※応急措置後	健全性の診断 (部材単位) ※応急措置後	損傷の種類		
	上部工		床版	C3	Ⅲ	剥離・鉄筋露出		
	下部工		橋台	C1	Ⅱ	ひびわれ		
	路上		高欄	B	I	錆、亀裂、ゆるみ・脱落		
【参考】 概略対策 計画費用	上部工		下部工	支承部	路上		その他	合計
	1,674,000		1,692,000	0	10,000		0	3,376,000

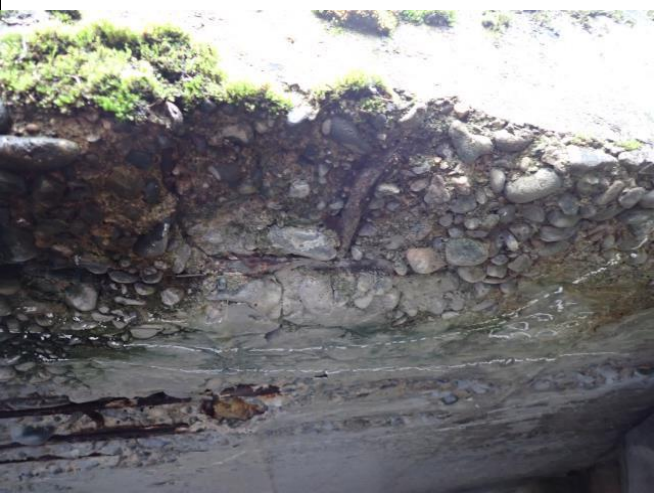
損傷写真	写真番号	1	撮影年月日	2022/10/19
	写真説明	床版(コンクリート)	写真ファイル名	025_6-01.JPG
	対策区分	C3	損傷の種類	剥離・鉄筋露出

メモ ②剥離・鉄筋露出-C1 鉄筋が露出し、軽微な腐食が見られる。 前回点検時から進行は見られない。	
	写真番号	3	撮影年月日	2022/10/20
	写真説明	床版(コンクリート)	写真ファイル名	025_6-03.JPG
	対策区分	C3	損傷の種類	剥離・鉄筋露出

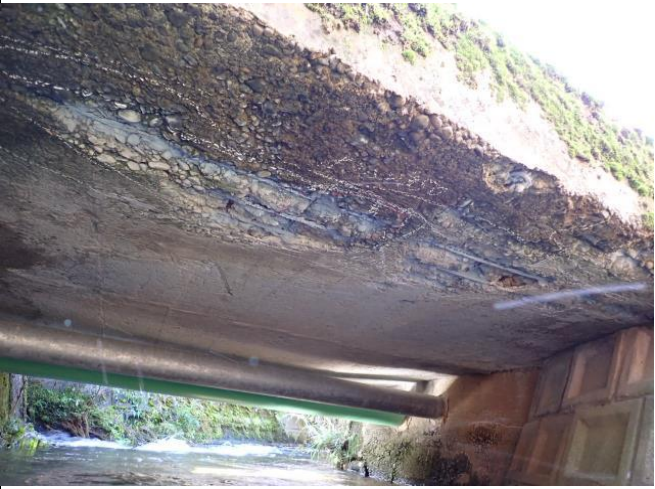
メモ ②剥離・鉄筋露出-C3 広範囲にわたって鉄筋が露出し、腐食が著しい。 前回点検時より損傷が進行している。

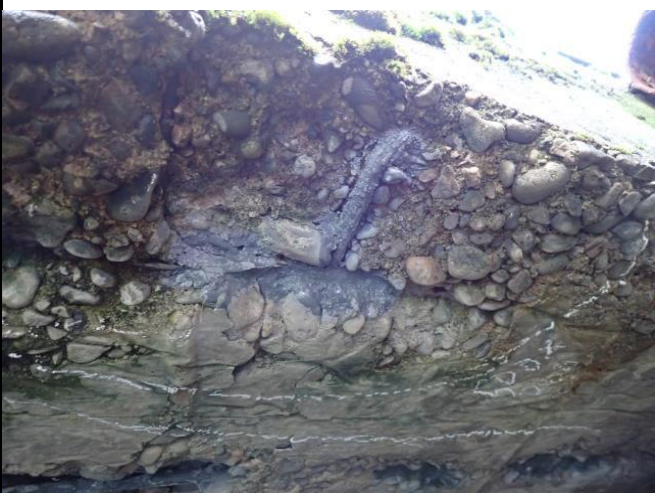
写真番号	2	撮影年月日	2022/10/19
写真説明	床版(コンクリート)	写真ファイル名	025_6-02.JPG
対策区分	C3	損傷の種類	剥離・鉄筋露出

メモ ②剥離・鉄筋露出-C1 鉄筋が露出し、軽微な腐食が見られる。 前回点検時から進行は見られない。	
写真番号	4	撮影年月日	2022/10/20
写真説明	床版(コンクリート)	写真ファイル名	025_6-04.JPG
対策区分	C3	損傷の種類	剥離・鉄筋露出

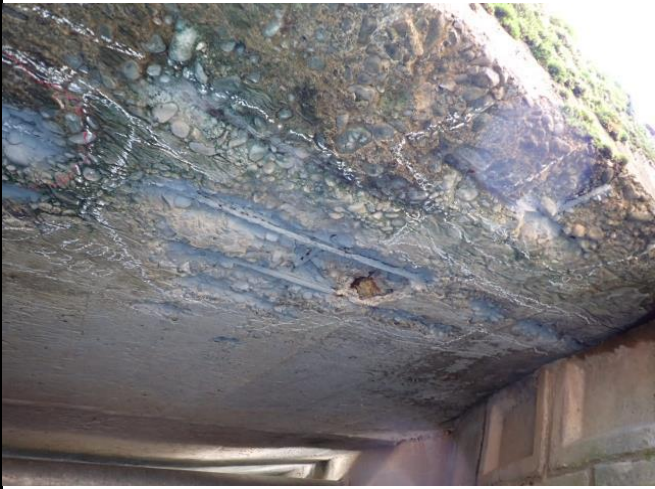
メモ ②剥離・鉄筋露出-C3 広範囲にわたって鉄筋が露出し、腐食が著しい。 前回点検時より損傷が進行している。

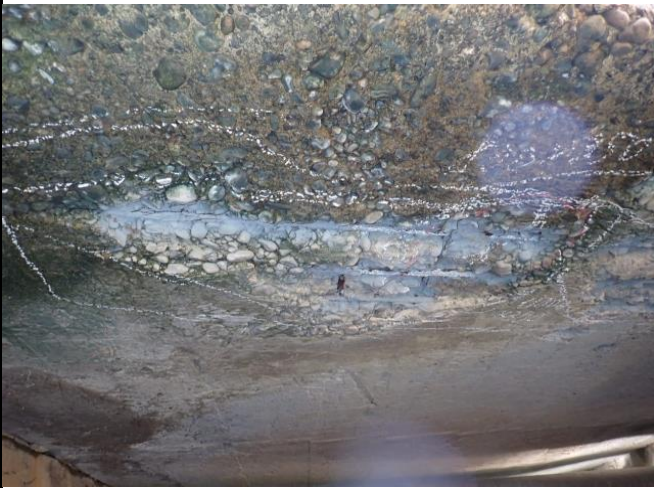
損傷写真	写真番号	5	撮影年月日	2022/10/20	写真番号	6	撮影年月日	2022/10/20
	写真説明	床版(コンクリート)	写真ファイル名	025_6-05.JPG	写真説明	床版(コンクリート)	写真ファイル名	025_6-06.JPG
	対策区分	C3	損傷の種類	剥離・鉄筋露出	対策区分	C3	損傷の種類	剥離・鉄筋露出

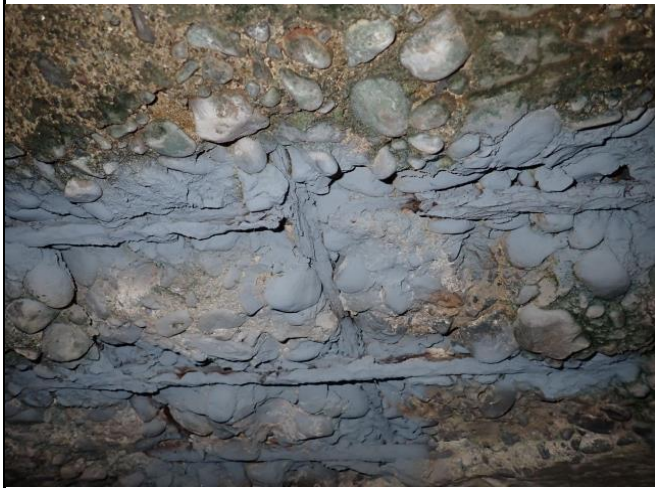
メモ
				②剥離・鉄筋露出-C3 鉄筋が破断している。 前回点検時より鉄筋の腐食が進行しているが、構造安全性を著しく損ねる箇所ではない。				②剥離・鉄筋露出-C3 鉄筋が破断している。 前回点検時より鉄筋の腐食が進行しているが、構造安全性を著しく損ねる箇所ではない。
	写真番号	7	撮影年月日	2022/10/20	写真番号	8	撮影年月日	2022/10/19
	写真説明	床版(コンクリート)	写真ファイル名	025_6-07.JPG	写真説明	床版(コンクリート)	写真ファイル名	025_6-08.JPG
	対策区分	C3	損傷の種類	剥離・鉄筋露出	対策区分	C3	損傷の種類	剥離・鉄筋露出

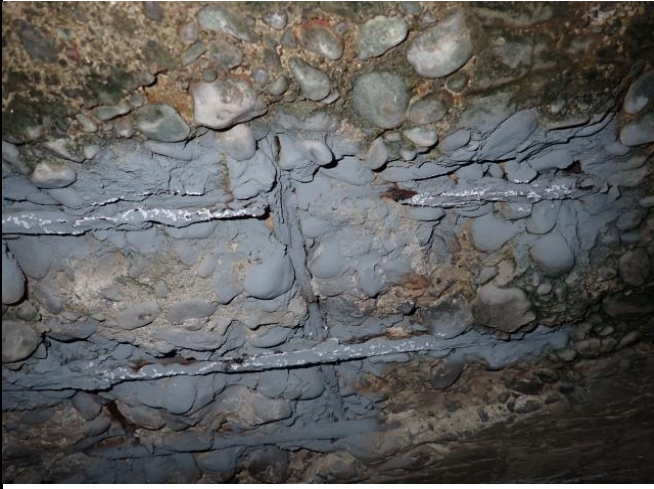
メモ
				②剥離・鉄筋露出-C3 鉄筋が破断している。 前回点検時より鉄筋の腐食が進行しているが、構造安全性を著しく損ねる箇所ではない。				②剥離・鉄筋露出-C1 鉄筋が露出し、軽微な腐食が見られる。 前回点検時には見られなかった、新しい損傷である。

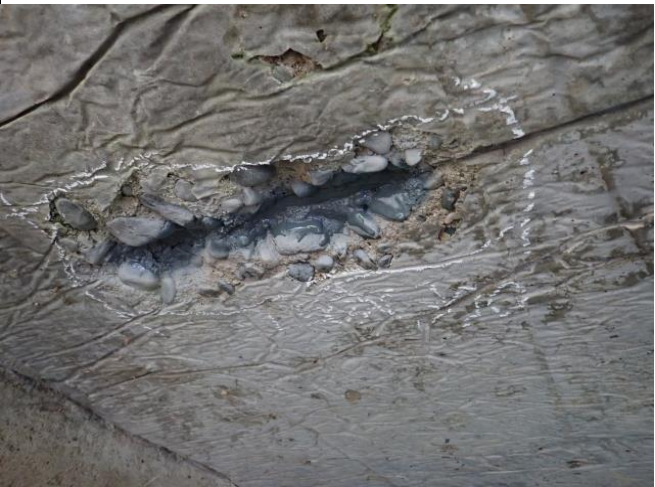
損傷写真	写真番号	9	撮影年月日	2022/10/19
	写真説明	床版(コンクリート)	写真ファイル名	025_6-09.JPG
	対策区分	C3	損傷の種類	剥離・鉄筋露出
	<div>

</div>			
	<div> <div>メモ</div> <div> ②剥離・鉄筋露出-C1 鉄筋が露出し、軽微な腐食が見られる。 前回点検時には見られなかった、新しい損傷である。 </div> </div>			
	写真番号	11	撮影年月日	2022/10/19
	写真説明	床版(コンクリート)	写真ファイル名	025_6-11.JPG
	対策区分	C3	損傷の種類	剥離・鉄筋露出
	<div>

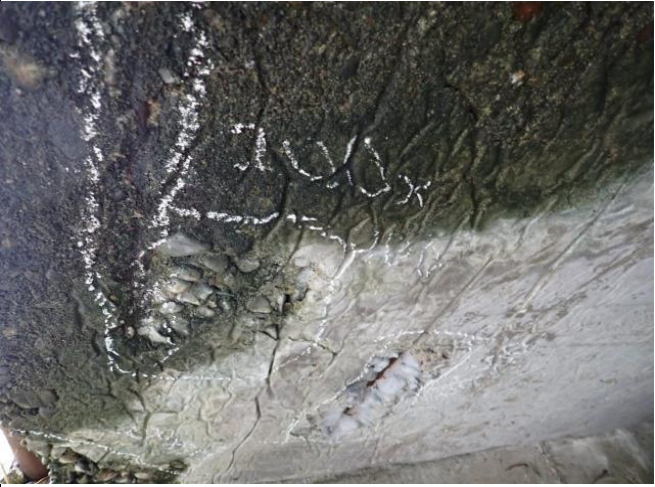
</div>			
	<div> <div>メモ</div> <div> ②剥離・鉄筋露出-B 剥離が見られる。 前回点検時から進行は見られない。 </div> </div>

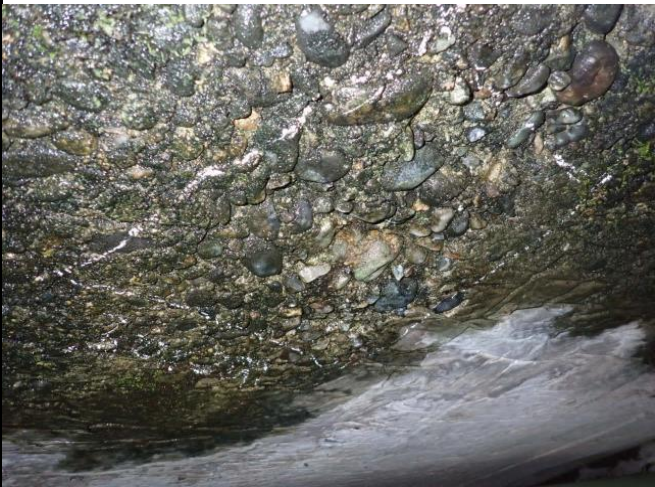
写真番号	10	撮影年月日	2022/10/19
写真説明	床版(コンクリート)	写真ファイル名	025_6-10.JPG
対策区分	C3	損傷の種類	剥離・鉄筋露出
<div>

</div>			
<div> <div>メモ</div> <div> ②剥離・鉄筋露出-B 剥離が見られる。 前回点検時から進行は見られない。 </div> </div>			
写真番号	12	撮影年月日	2022/10/19
写真説明	床版(コンクリート)	写真ファイル名	025_6-12.JPG
対策区分	C3	損傷の種類	剥離・鉄筋露出
<div>

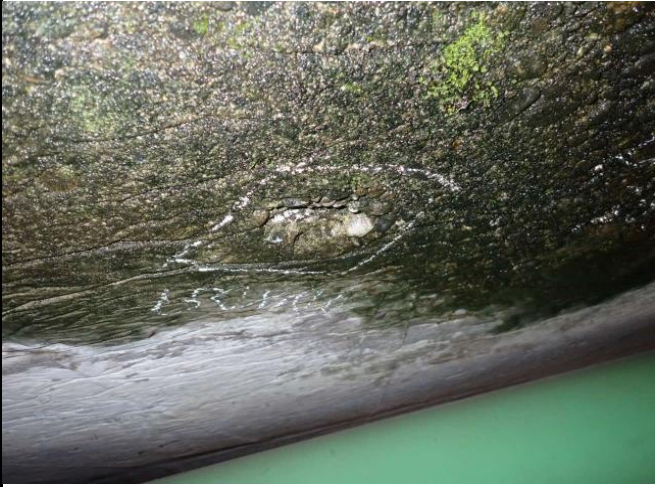
</div>			
<div> <div>メモ</div> <div> ②剥離・鉄筋露出-C1 鉄筋が露出し、軽微な腐食が見られる。 前回点検時より損傷が進行している。 </div> </div>

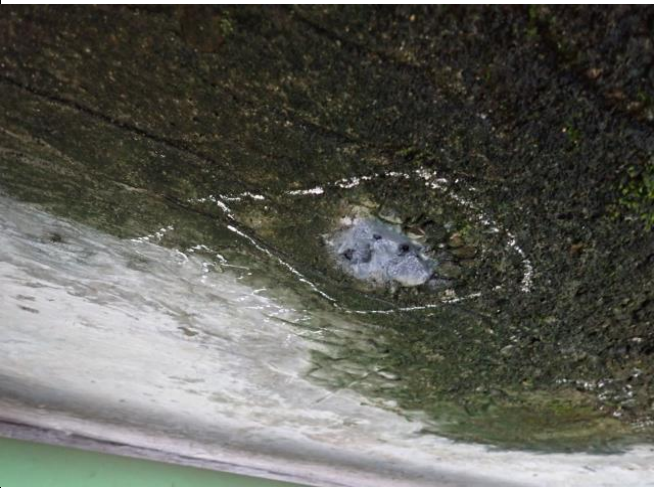
損傷写真	写真番号	13	撮影年月日	2022/10/19
	写真説明	床版(コンクリート)	写真ファイル名	025_6-13.JPG
	対策区分	C3	損傷の種類	剥離・鉄筋露出

メモ ②剥離・鉄筋露出-C1 鉄筋が露出し、軽微な腐食が見られる。 前回点検時より損傷が進行している。	
	写真番号	15	撮影年月日	2022/10/19
	写真説明	床版(コンクリート)	写真ファイル名	025_6-15.JPG
	対策区分	C3	損傷の種類	剥離・鉄筋露出

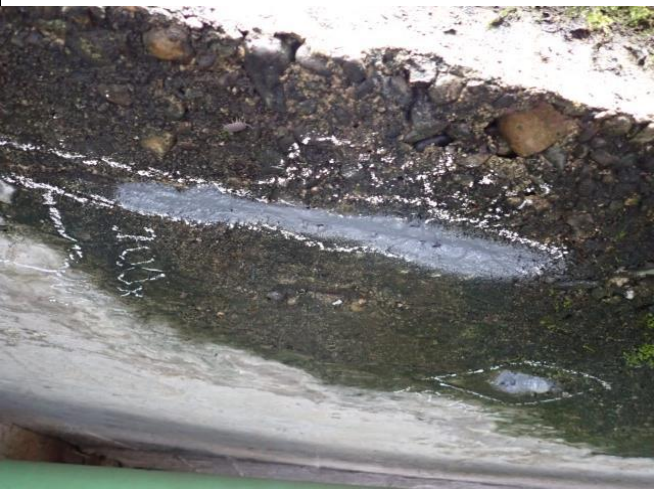
メモ ②剥離・鉄筋露出-C1 鉄筋が露出し、軽微な腐食が見られる。 前回点検時から進行は見られない。

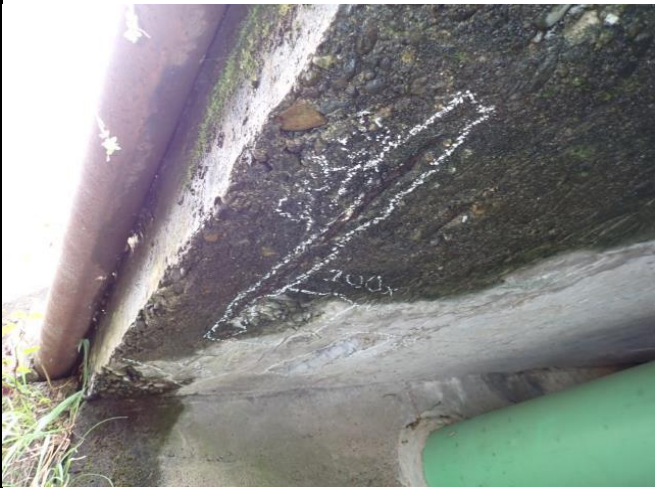
写真番号	14	撮影年月日	2022/10/19
写真説明	床版(コンクリート)	写真ファイル名	025_6-14.JPG
対策区分	C3	損傷の種類	剥離・鉄筋露出

メモ ②剥離・鉄筋露出-C1 鉄筋が露出し、軽微な腐食が見られる。 前回点検時から進行は見られない。	
写真番号	16	撮影年月日	2022/10/19
写真説明	床版(コンクリート)	写真ファイル名	025_6-16.JPG
対策区分		損傷の種類

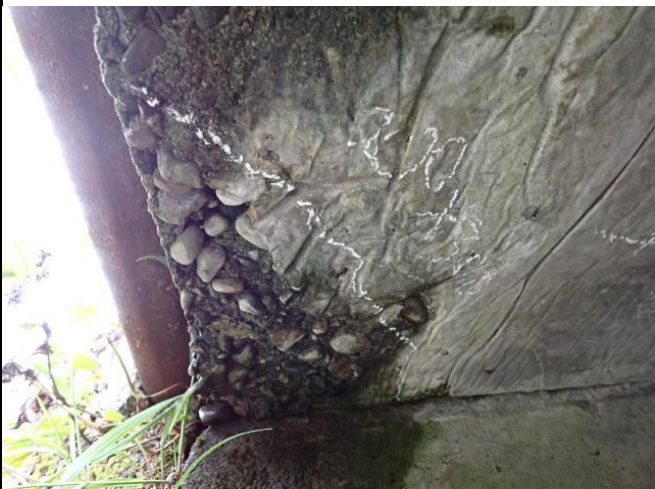
メモ ②剥離・鉄筋露出-B 剥離が見られる。 前回点検時には見られなかった、新しい損傷である。

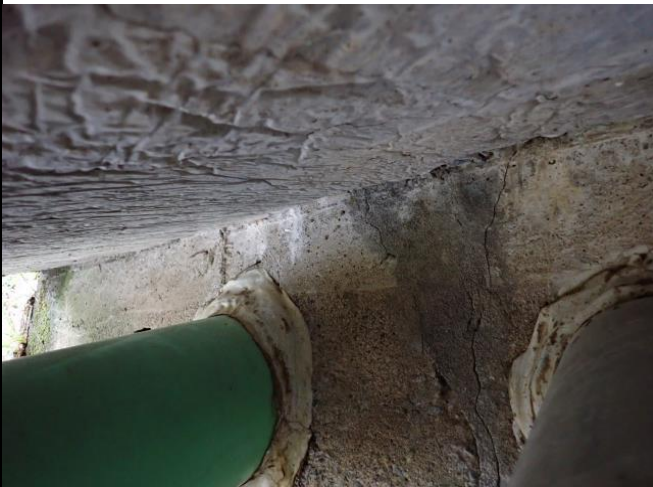
写真番号	22	撮影年月日	2022/10/19
写真説明	A1橋台	写真ファイル名	025_6-22.JPG
対策区分	B	損傷の種類	漏水、遊離石灰
メモ

<p>②漏水・遊離石灰-B 漏水・遊離石灰が見られる。 前回点検時から進行は見られない。</p>			
写真番号	24	撮影年月日	2022/10/19
写真説明	A1橋台	写真ファイル名	025_6-24.JPG
対策区分	B	損傷の種類	剥離・鉄筋露出
メモ

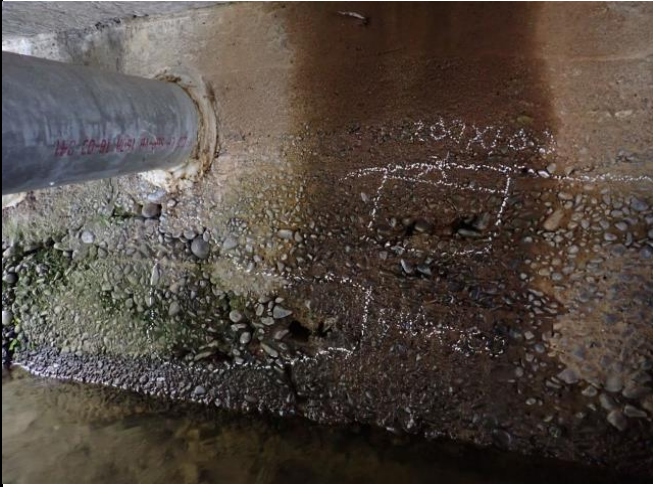
<p>③剥離・鉄筋露出-B 剥離が見られる。 前回点検時には見られなかった、新しい損傷である。</p>

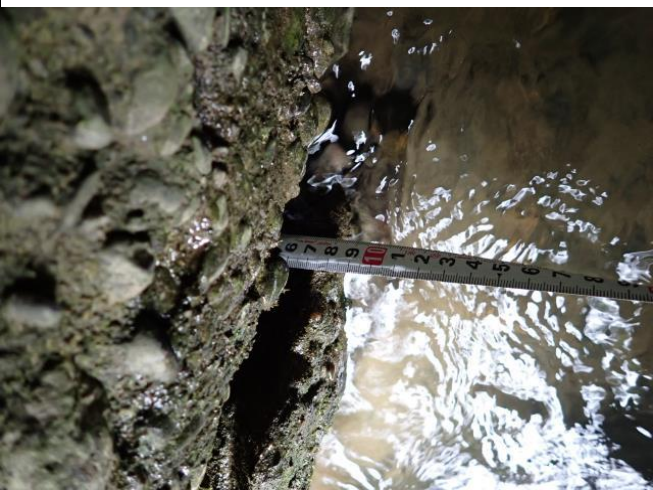
写真番号	26	撮影年月日	2022/10/19
写真説明	A1橋台	写真ファイル名	025_6-26.JPG
対策区分	B	損傷の種類	剥離・鉄筋露出
<div>

<div> <div>メモ</div> <div> ③剥離・鉄筋露出-B 剥離が見られる。 前回点検時から進行は見られない。 </div> </div> </div>			
写真番号	28	撮影年月日	2022/10/19
写真説明	A2橋台	写真ファイル名	025_6-28.JPG
対策区分	B	損傷の種類	剥離・鉄筋露出
<div>

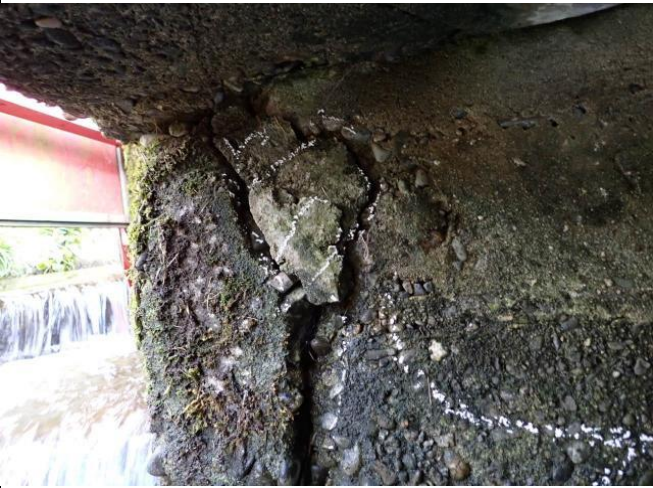
<div> <div>メモ</div> <div> ③剥離・鉄筋露出-B うきが見られる。 前回点検時には見られなかった、新しい損傷である。 </div> </div> </div>

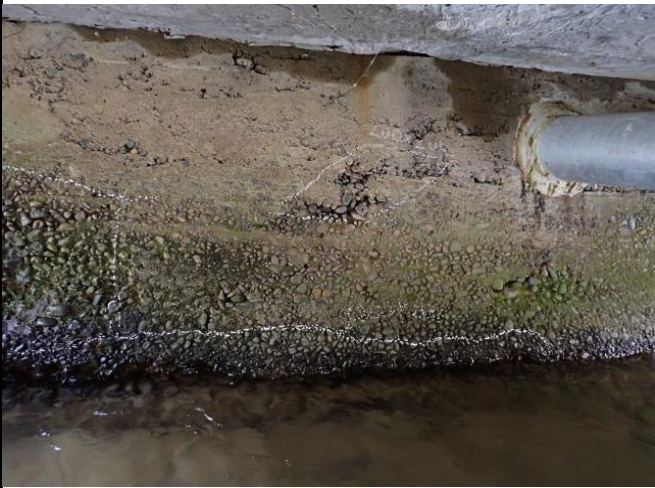
写真番号	30	撮影年月日	2022/10/19
写真説明	A2橋台	写真ファイル名	025_6-30.JPG
対策区分	B	損傷の種類	剥離・鉄筋露出
メモ			
<div>

</div>			
<div> <p>③剥離・鉄筋露出-B 剥離が見られる。</p> <p>前回点検時には見られなかった、新しい損傷である。</p> </div>			
写真番号	32	撮影年月日	2022/10/19
写真説明	A2橋台	写真ファイル名	025_6-32.JPG
対策区分	B	損傷の種類	剥離・鉄筋露出
メモ			
<div>

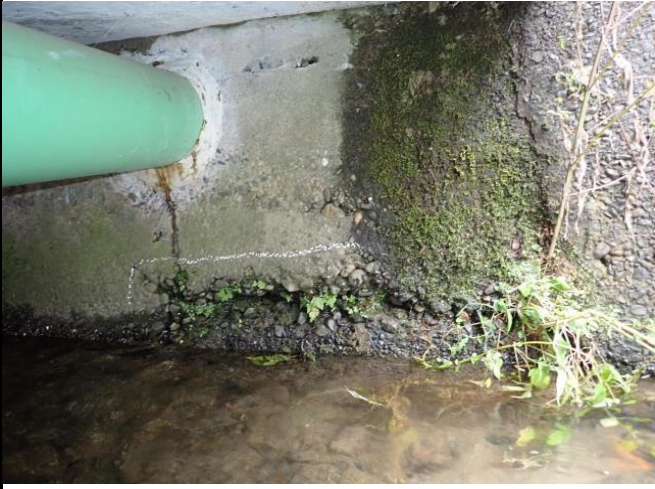
</div>			
<div> <p>③剥離・鉄筋露出-B 剥離が見られる。</p> <p>前回点検時から進行は見られない。</p> </div>

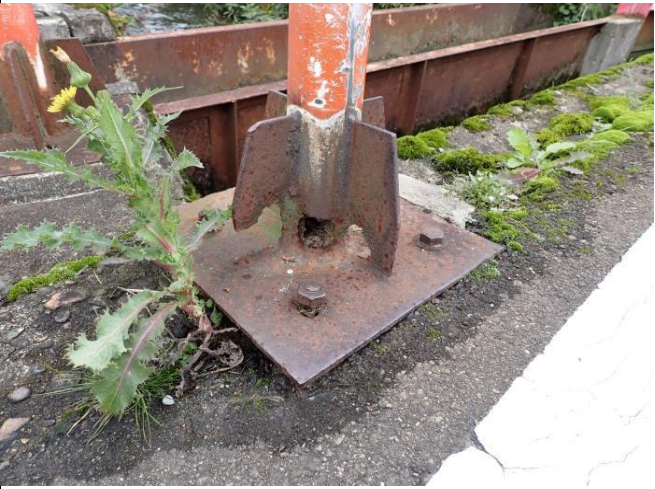
</div> <div> <div>メモ</div> <div> ②錆、亀裂、ゆるみ・脱落-B 局所的な錆が見られる。 前回点検時から進行は見られない。 </div> </div> </div>
