橋梁番号 (分割番号)		10548 -1		フリガナ 橋梁名	ミサカ/バン 三坂橋		上下線 歩・車	分離なし 車道橋	小規模橋梁点検調書(1.橋梁概略諸元)				市町村	魚沼市	管理 区分	3	最新点 検年月	2019/9			
路線 情報	道路種別	その他市町村道						橋梁種別	橋				地区		堀之内						
	路線名	上稲倉3号線						有料区分	一般(無料)橋				架橋位置	起点側	魚沼市	明神					
	道路規格	種	級	設計速度	km/h		センサス	年次	区間番号		終点側	魚沼市		明神							
	緊急輸送道路	指定無し						交通量	台/日		大型車	台/日	距離標		K						
構造 諸元 共通 情報	路面位置	上路						交通制限状況	自動車交通不能				経度・緯度		E 138 -51 -00.60 N 37 -10 -53.00						
	上部工構造形式	桁橋(T桁)						迂回路	あり				道路台帳番号		図面番号 区間順序番号 -						
	上部工材料	RC橋						交差種別/名称	河川	田河川			位置図  								
	床版材料	RC床版																			
	下部工基礎	直接基礎																			
	橋長	9.2 m		最大支間長		m		河川種別/管理者	1級河川	新潟県											
	連数・径間数	連		／		1 径間		第三者 被害 危険性	道路管理者	なし											
	幅員構成	総幅員	4.15 m		／		拡幅部 なし		鉄道管理者	なし											
		内訳	車道	3.55 m		歩道	0.00 m		塩害区分	外											
	適用示方書								海岸線からの概算距離	34.00 km											
	橋格								凍結防止剤散布計画	なし											
	重要度区分(耐震)								塩害 対策	塗装の有無	なし										
	設計荷重									対策の有無	なし

小規模橋梁点検調書(2.総合検査結果)

総合検査結果	会社名	開発技建株式会社		橋梁点検者	大橋 忠弘			
	三坂橋は架設年次不明の橋である。  ・主桁のひびわれ、剥離・鉄筋露出は豆板箇所に発生しており、前回点検から範囲が広がっている。打設時の不具合が原因と考えられる。早期に補修(断面修復等)を行う必要がある。 ・床版の鉄筋露出は予防保全的に補修することが望ましい。うきは経過観察とする。 ・橋台のひびわれは、水平方向に発生しておりひびわれ幅は最大10mmで、析出物は見られない。前回点検から進行が見られないこと、周辺部材の損傷状況(桁端部のひび割れ、

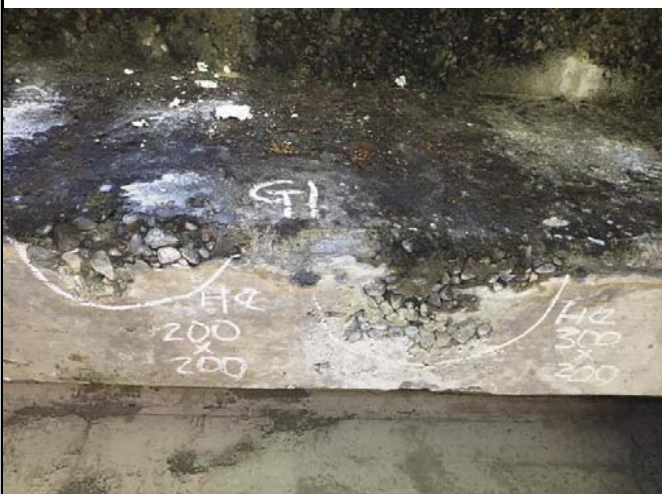
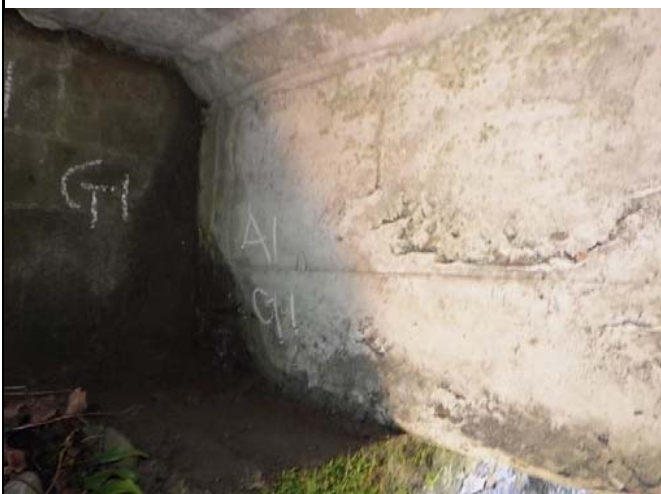
メモ
				Mg01(下流側) 起点側端部 主桁に剥離が見られる。  剥離-B2 200×200,300  前回点検(H27)から進行は見られない。				Mg01(上流側) 起点側端部 主桁に剥離が見られる。  剥離-B1 100×100  前回点検(H27)における損傷状況が明確でないため、進行度は不明である。
	写真番号	3	撮影年月日	2019/9/6	写真番号	4	撮影年月日	2019/9/6
	写真説明	主桁	写真ファイル名	RIMG0032.JPG	写真説明	主桁	写真ファイル名	RIMG0033.JPG
	損傷程度		損傷の種類		損傷程度		損傷の種類

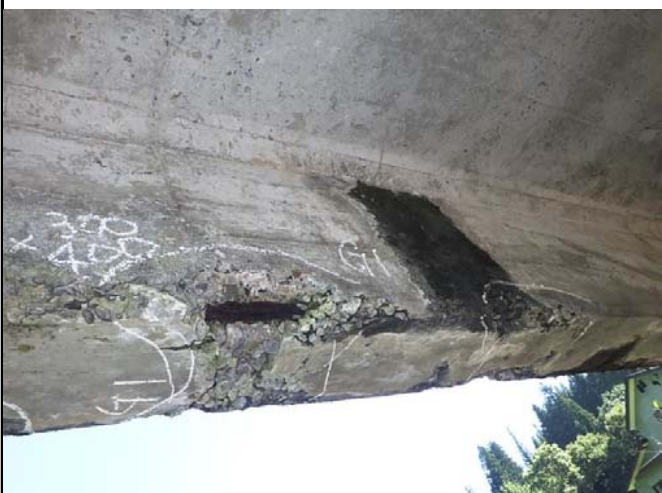
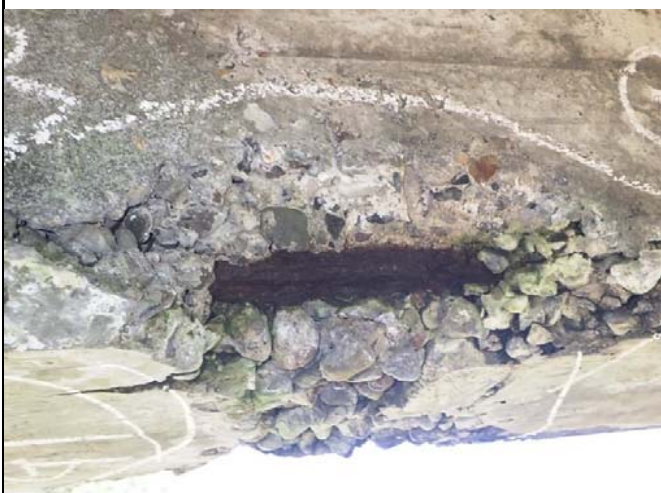
メモ
				Mg01 中央部 主桁に鉄筋露出が見られる。  鉄筋露出-C2 300×400  前回点検(H27)から進行が見られる。				前写真の接写

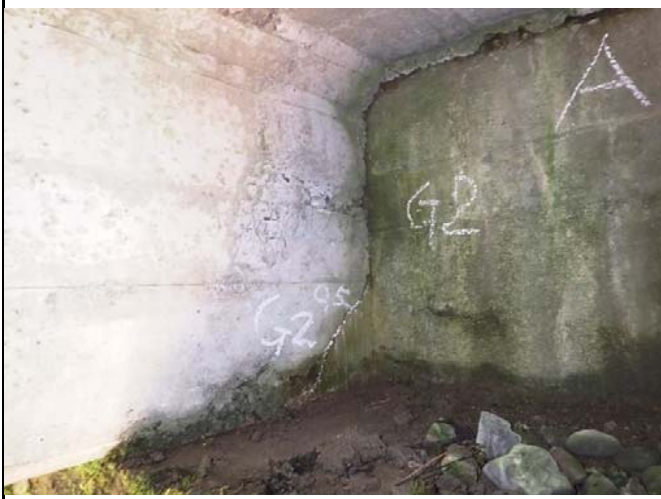
メモ Mg02(下流側) 起点側端部 主桁にひびわれが見られる。  ひびわれ-C1 0.5×300  前回点検(H27)における損傷状況が明確でないため、進行度は不明である。
	写真番号	7	撮影年月日	2019/9/6	写真番号	8	撮影年月日	2019/9/6
	写真説明	主桁	写真ファイル名	RIMG0041.JPG	写真説明	主桁	写真ファイル名	RIMG0044.JPG
	損傷程度		損傷の種類		損傷程度		損傷の種類

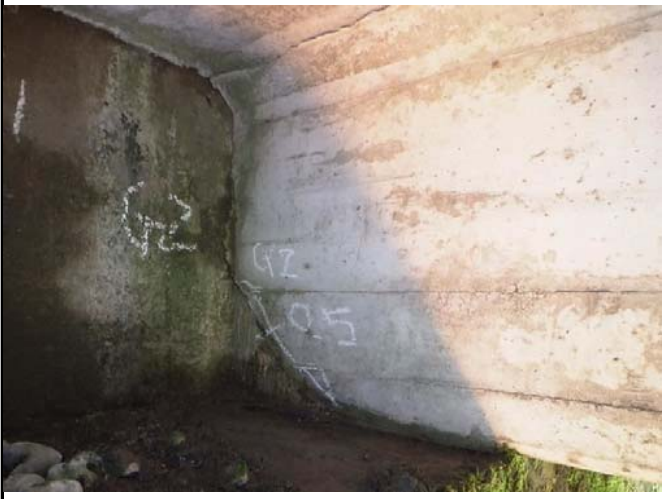
メモ Mg02(上流側) 起点側端部 主桁にひびわれが見られる。  ひびわれ-C1 0.5×300  前回点検(H27)における損傷状況が明確でないため、進行度は不明である。

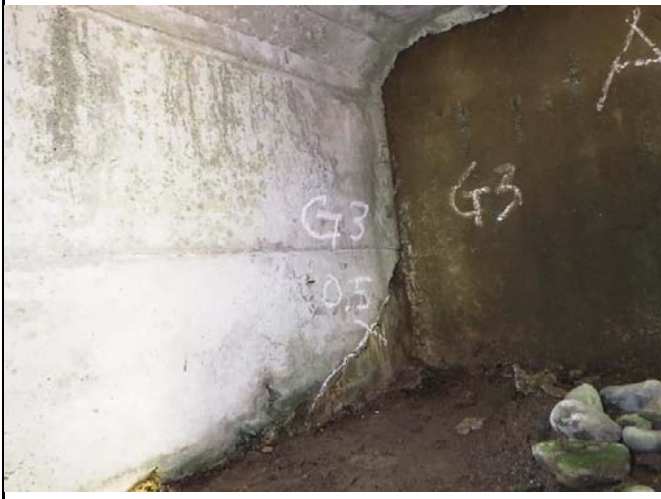
メモ Mg03(下流側) 起点側端部 主桁にひびわれが見られる。  ひびわれ-C1 0.5×300  前回点検(H27)における損傷状況が明確でないため、進行度は不明である。

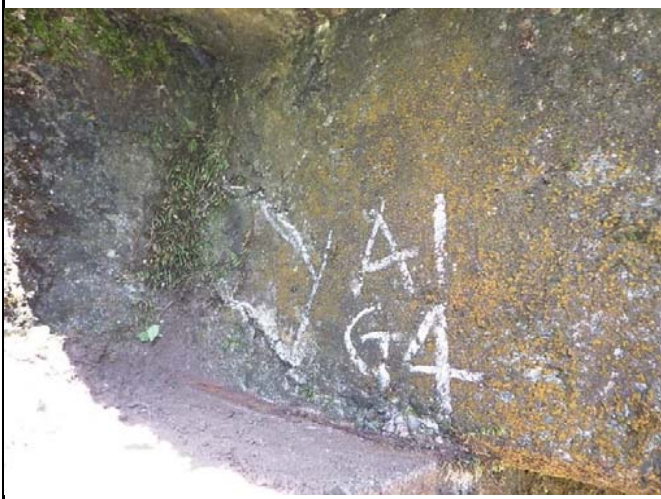
メモ
				Mg04(下流側) 起点側端部 主桁に剥離が見られる。  剥離-B1 150×150  前回点検(H27)における損傷 状況が明確でないため、進行 度は不明である。				Mg04(上流側) 起点側端部 主桁にひびわれが見られる。  ひびわれ-B1 0.1×250 n=2  前回点検(H27)における損傷 状況が明確でないため、進行 度は不明である。
	写真番号	11	撮影年月日	2019/9/6	写真番号	12	撮影年月日	2019/9/6
	写真説明	主桁	写真ファイル名	RIMG0055.JPG	写真説明	主桁	写真ファイル名	RIMG0056.JPG
	損傷程度		損傷の種類		損傷程度		損傷の種類

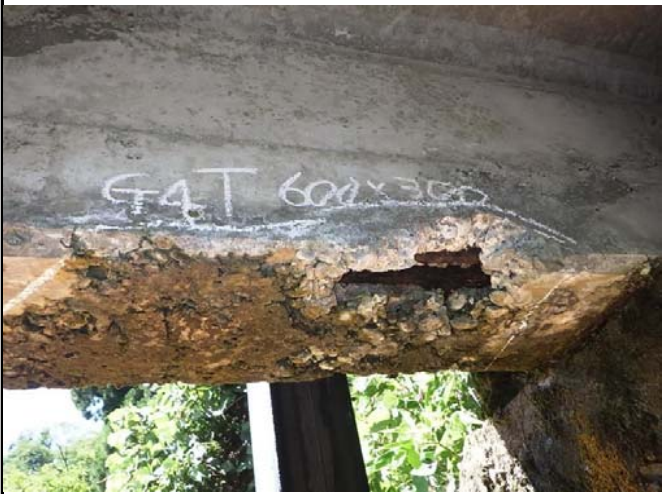
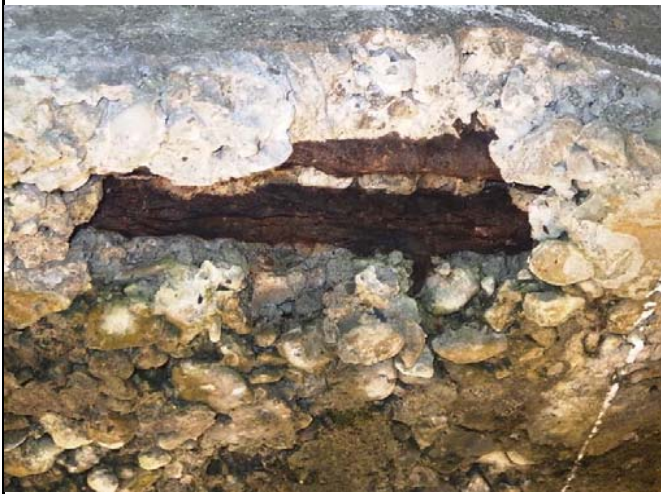
メモ
				Mg04(下流側) 主桁に鉄筋露出が見られる。  鉄筋露出-C2 300×600  前回点検(H27)から進行が見 られる。				前写真の接写  ※防錆処理を実施した。

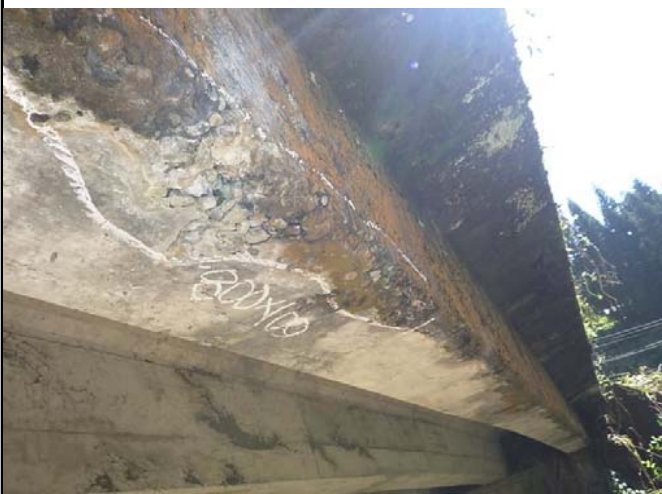
メモ Mg04(上流側) 中央部 主桁に剥離が見られる。  剥離-B2 300×300  前回点検(H27)における損傷 状況が明確でないため、進行 度は不明である。

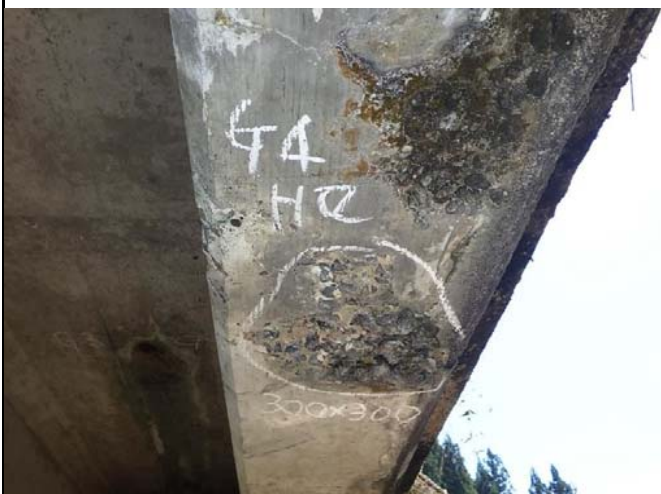
メモ Mg04(上流側) 中央部 主桁に剥離が見られる。  剥離-B2 300×300  前回点検(H27)から進行は見 られない。
	写真番号	15	撮影年月日	2019/9/6	写真番号	16	撮影年月日	2019/9/6
	写真説明	床版	写真ファイル名	RIMG0025.JPG	写真説明	床版	写真ファイル名	RIMG0026.JPG
	損傷程度		損傷の種類		損傷程度		損傷の種類

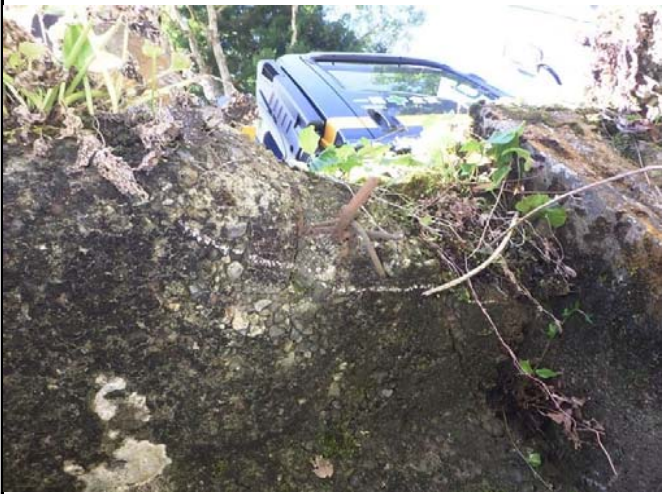
メモ Ds01 起点側端部 床版に鉄筋露出が見られる。  鉄筋露出-C1 100×500  前回点検(H27)から進行は見 られない。

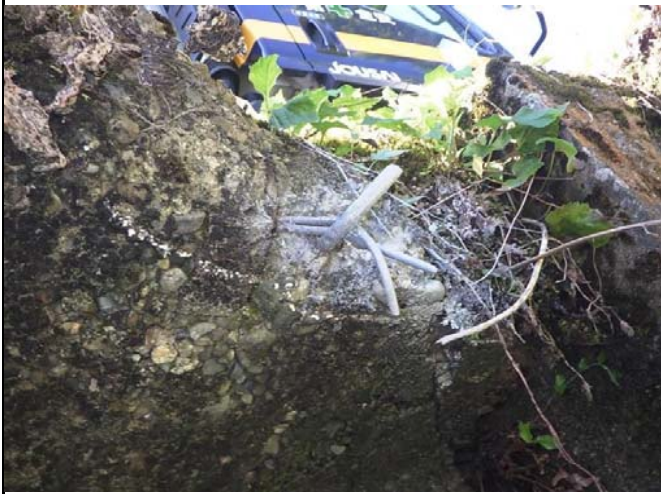
メモ 前写真の応急補修対策(防錆 スプレー塗布)後の写真

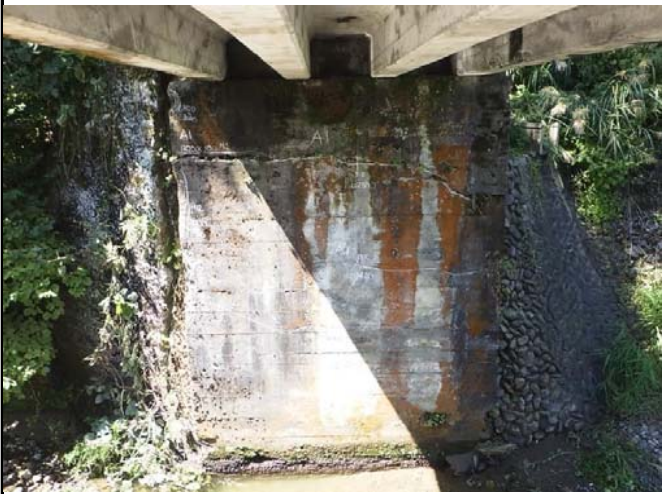
メモ	 			メモ
				A1橋台(全景) 橋台に漏水が見られる。  漏水(判定なし)  前回点検(H27)から進行は 見られない。				A1橋台 橋台に剥離が見られる。  剥離-B2 300×2000  前回点検(H27)から進行は 見られない。

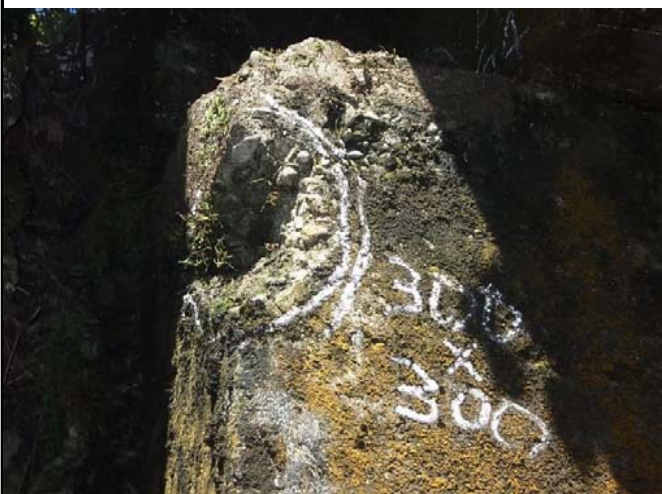
メモ	 			メモ
				A1橋台 橋台に剥離が見られる。  剥離-B1 300×300  前回点検(H27)における損傷 状況が明確でないため、進行 度は不明である。				A1橋台 橋台に剥離が見られる。  剥離-B1 100×1200  前回点検(H27)から進行は見 られない。
	写真番号	23	撮影年月日	2019/9/6	写真番号	24	撮影年月日	2019/9/6
	写真説明	橋台	写真ファイル名	RIMG0076.JPG	写真説明	橋台	写真ファイル名	RIMG0128.JPG
	損傷程度		損傷の種類		損傷程度		損傷の種類

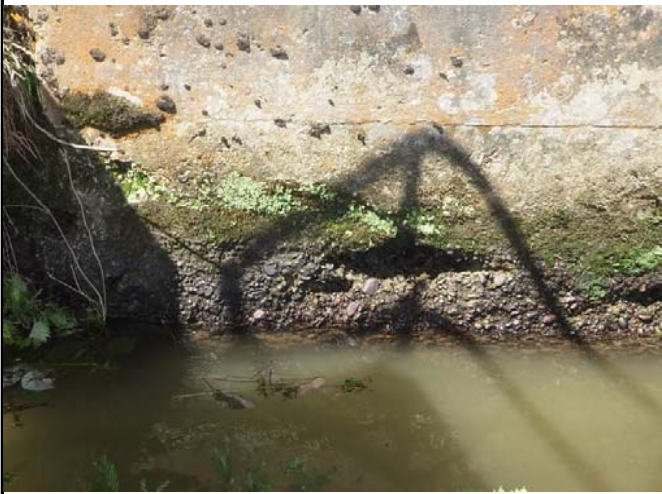
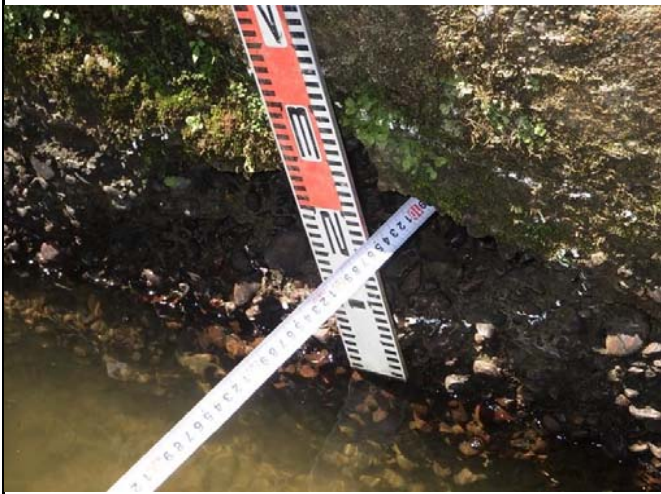
メモ
				A1橋台 橋台に剥離が見られる。  剥離-B2 深さ 150mm  前回点検(H27)から進行は見 られない。				前写真の接写

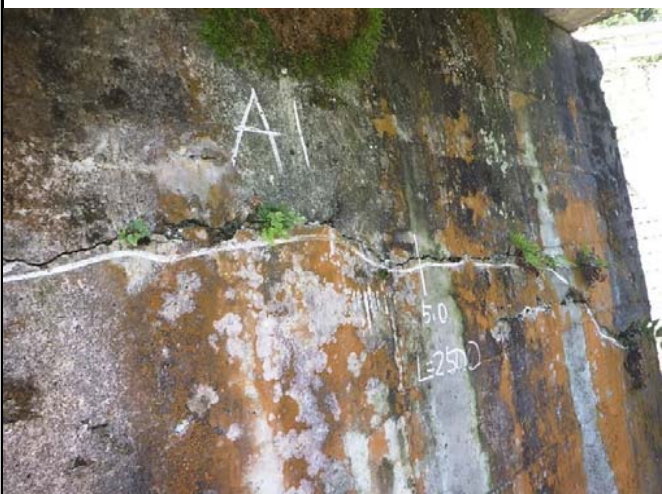
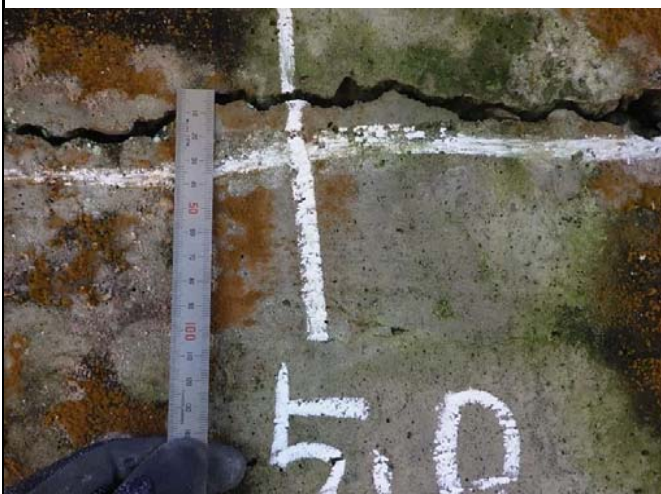
メモ
				A1橋台 橋台にひびわれが見られる。  ひびわれ-C2 5.0 × 2500  前回点検(H27)から進行は見られない。				前写真の接写
	写真番号	27	撮影年月日	2019/9/6	写真番号	28	撮影年月日	2019/9/6
	写真説明	橋台	写真ファイル名	RIMG0075.JPG	写真説明	橋台	写真ファイル名	RIMG0077.JPG
	損傷程度		損傷の種類		損傷程度		損傷の種類

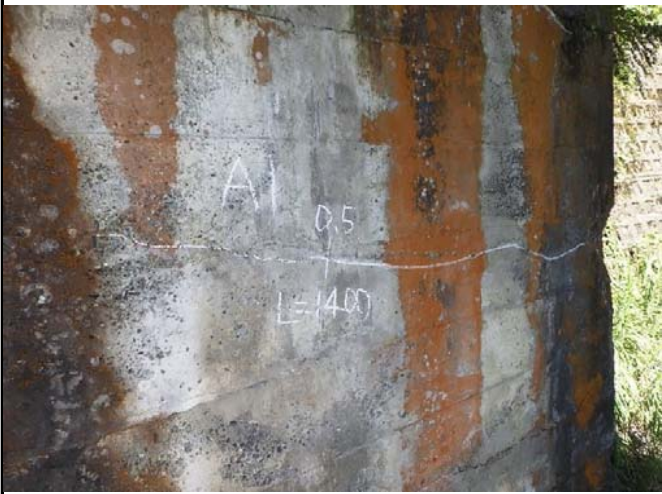
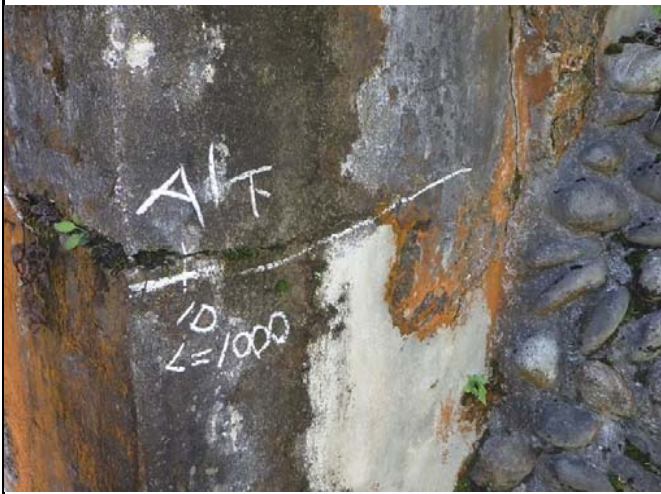
メモ
				A1橋台 橋台にひびわれが見られる。  ひびわれ-C2 0.5 × 1400  前回点検(H27)から進行は見られない。				A1橋台 橋台にひびわれが見られる。  ひびわれ-C2 10.0 × 1000  前回点検(H27)から進行は見られない。

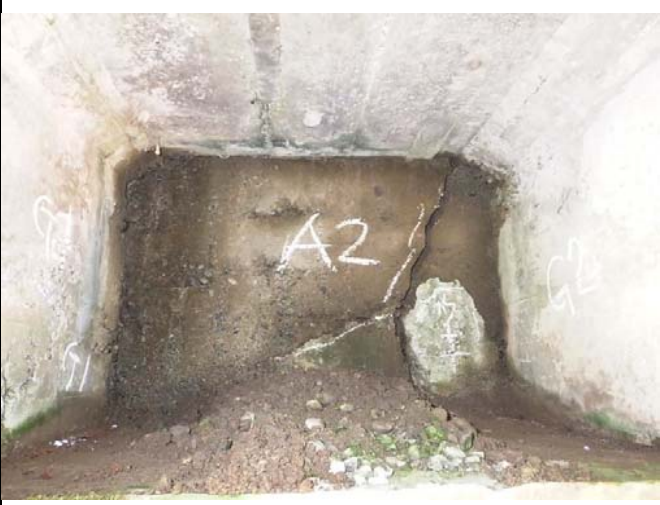
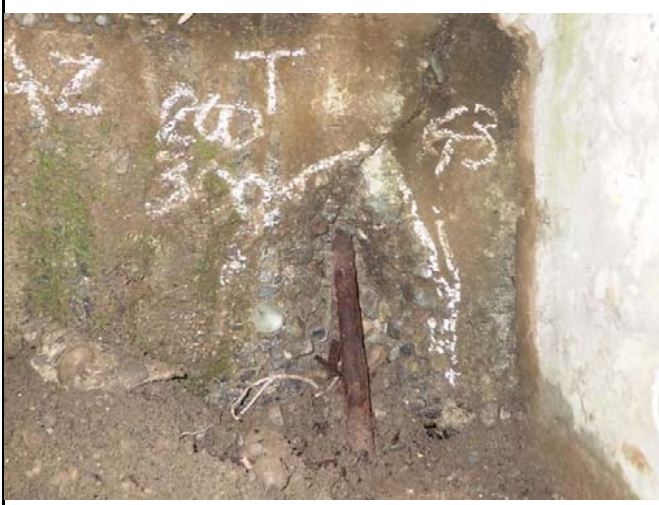
メモ
				A2橋台 橋台にうきが見られる。  うき-B1 300×300  前回点検(H27)における損傷 状況が明確でないため、進行 度は不明である。				A2橋台 橋台に鉄筋露出が見られる。  鉄筋露出-C1 200×300  前回点検(H27)における損傷 状況が明確でないため、進行 度は不明である。
	写真番号	39	撮影年月日	2019/9/6	写真番号	40	撮影年月日	2019/9/6
	写真説明	橋台	写真ファイル名	RIMG0102.JPG	写真説明	橋台	写真ファイル名	RIMG0108.JPG
	損傷程度		損傷の種類		損傷程度		損傷の種類

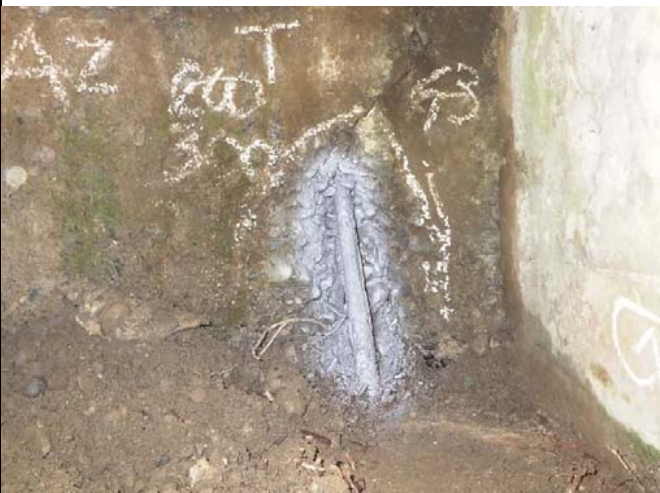
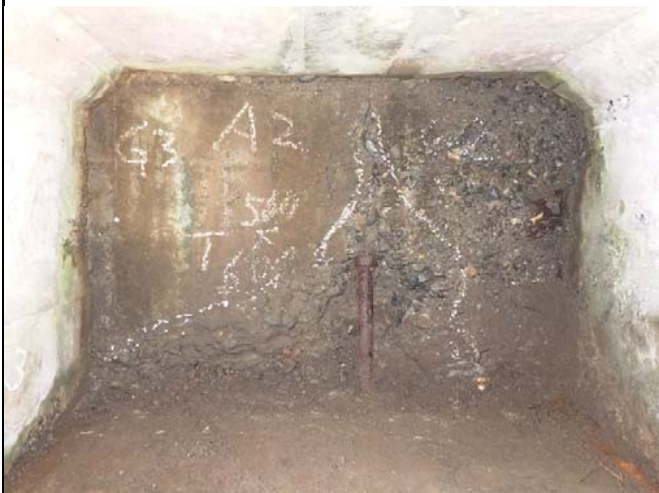
メモ
				前写真の応急補修対策(防錆 スプレー塗布)後の写真				A2橋台 橋台に鉄筋露出が見られる。  鉄筋露出-C1 500×600  前回点検(H27)における損傷 状況が明確でないため、進行 度は不明である。 ※防錆処理を実施した。

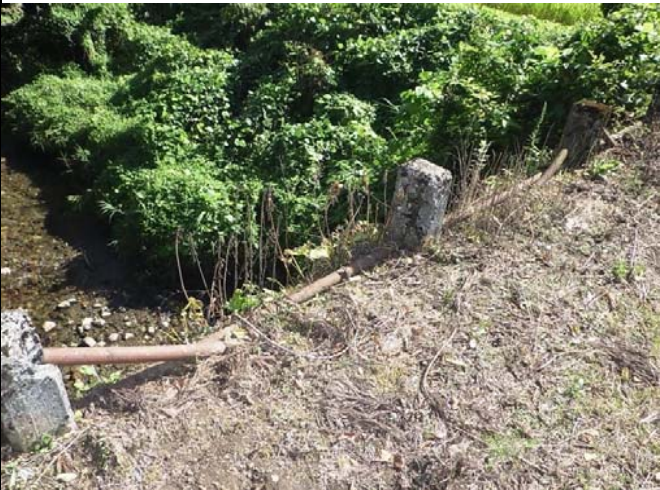
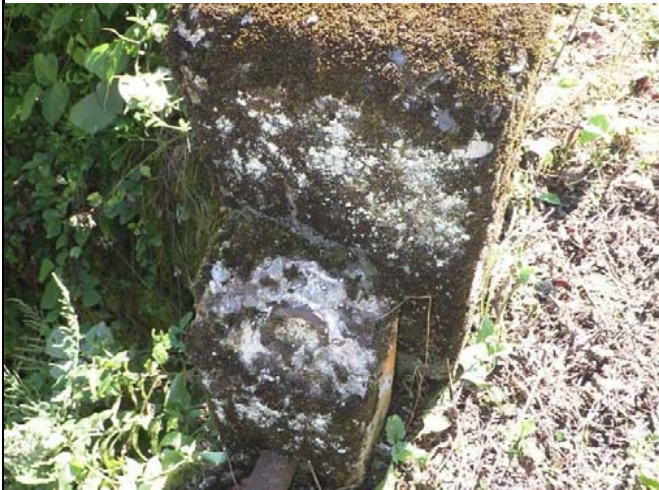
メモ
				下流側 防護柵のビームパイプに腐食、破断、変形が見られる。  腐食-C1 破断-C1 変形-C1  前回点検(H27)から進行は見られない。				下流側 防護柵に鉄筋露出が見られる。  鉄筋露出-B2  前回点検(H27)から進行は見られない。

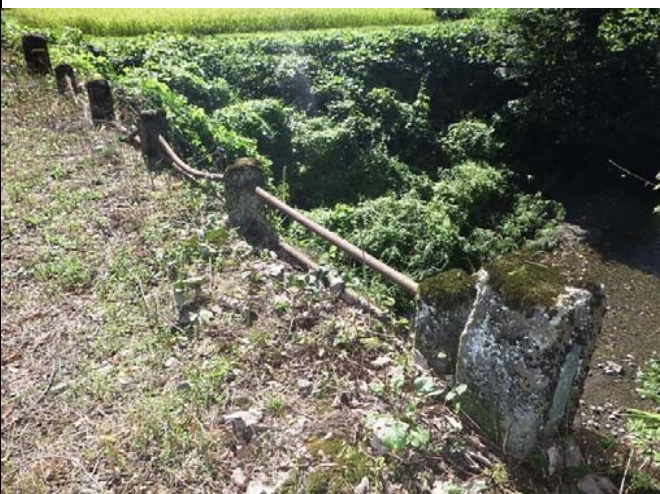
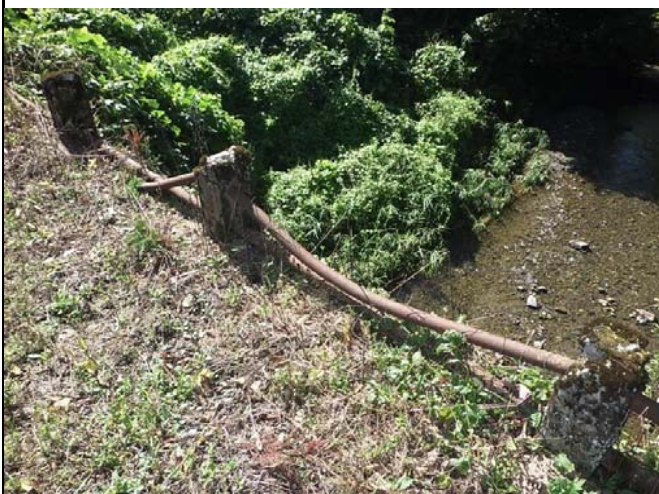
メモ
				上流側(全景)				上流側(全景) 防護柵のビームパイプに破断、変形が見られる。  腐食-C1 破断-C1 変形-C1  前回点検(H27)から進行は見られない。
	写真番号	55	撮影年月日	2019/9/6	写真番号	56	撮影年月日	2019/9/6
	写真説明	防護柵	写真ファイル名	RIMG0013.JPG	写真説明	伸縮装置	写真ファイル名	RIMG0019.JPG
	損傷程度		損傷の種類		損傷程度		損傷の種類

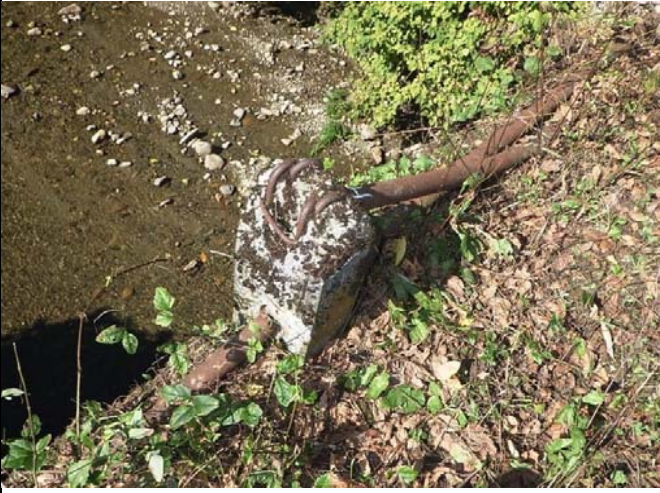
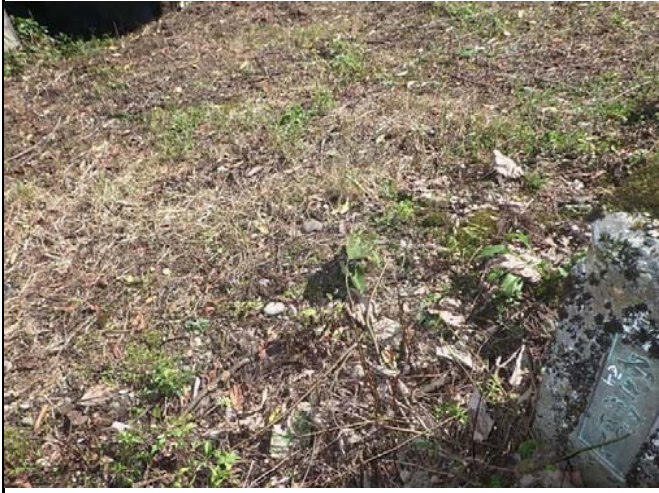
メモ
				上流側 防護柵に鉄筋露出が見られる。  鉄筋露出-B2  前回点検(H27)から進行は見られない。				EJ01 点検不可(土砂に覆われているため)  前回点検と同様

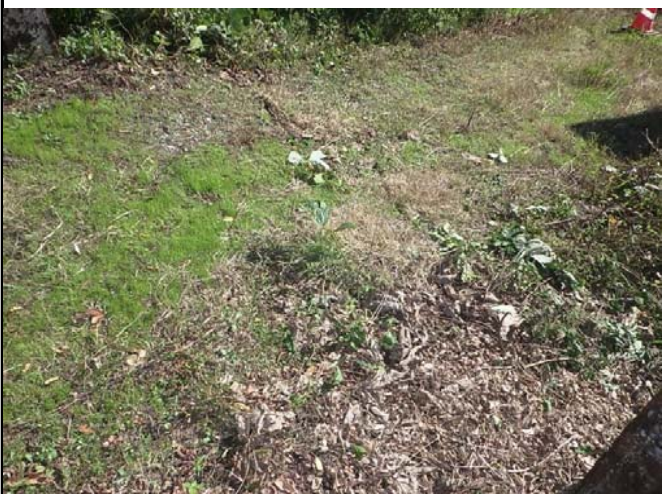
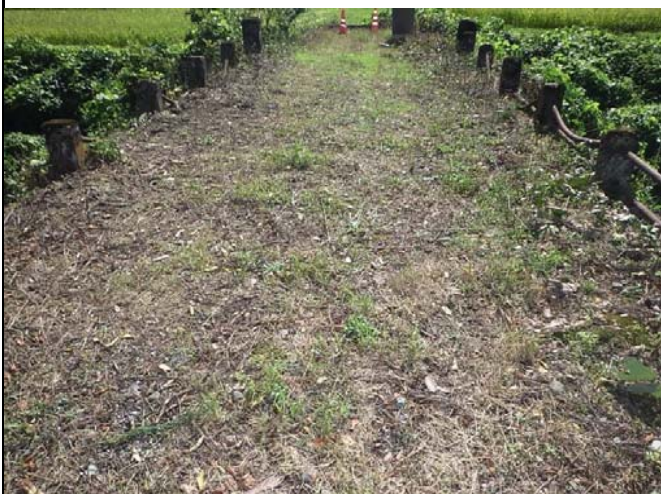
メモ
				Ej02 点検不可(土砂に覆われているため) 前回点検と同様				舗装に土砂堆積、植生が見られる。 前回点検(H27)から進行は見られない。
	写真番号	59	撮影年月日	2019/9/6	写真番号	60	撮影年月日	2019/9/6
	写真説明	親柱	写真ファイル名	RIMG0004.JPG	写真説明	親柱	写真ファイル名	RIMG0009.JPG
	損傷程度		損傷の種類		損傷程度		損傷の種類

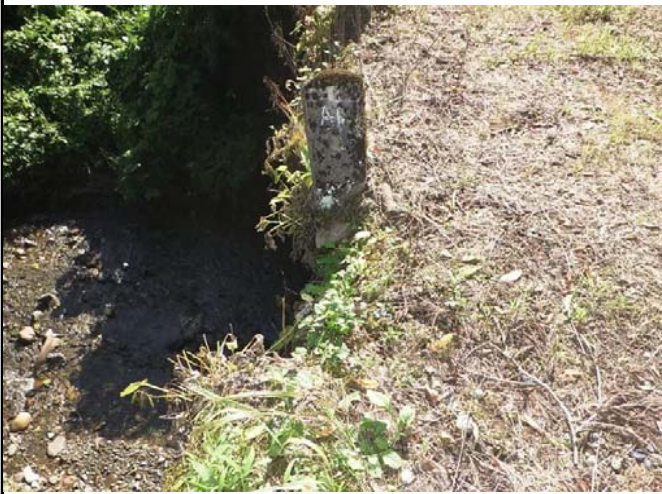
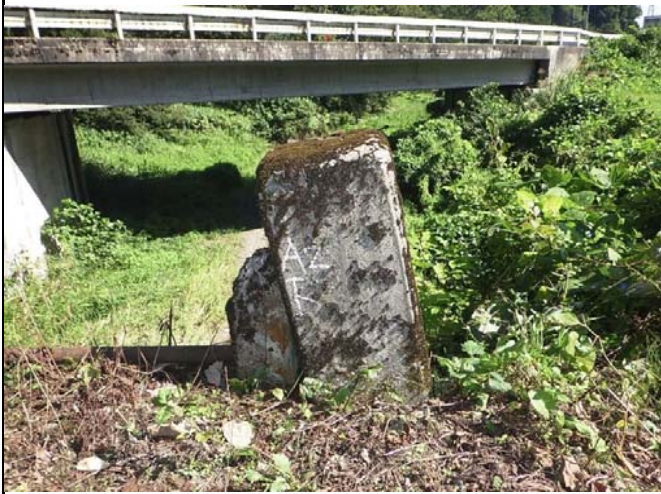
メモ
				A1下流側 親柱が欠落している。 前回点検(H27)から進行は見られない。				A2下流側 親柱に傾斜が見られる。 前回点検(H27)から進行は見られない。
