堀之内小学校危険箇所位置図 (令和7年8月7日実施)

令和3年度通学路点検 対策箇所図

通学路合同点検 対策箇所図

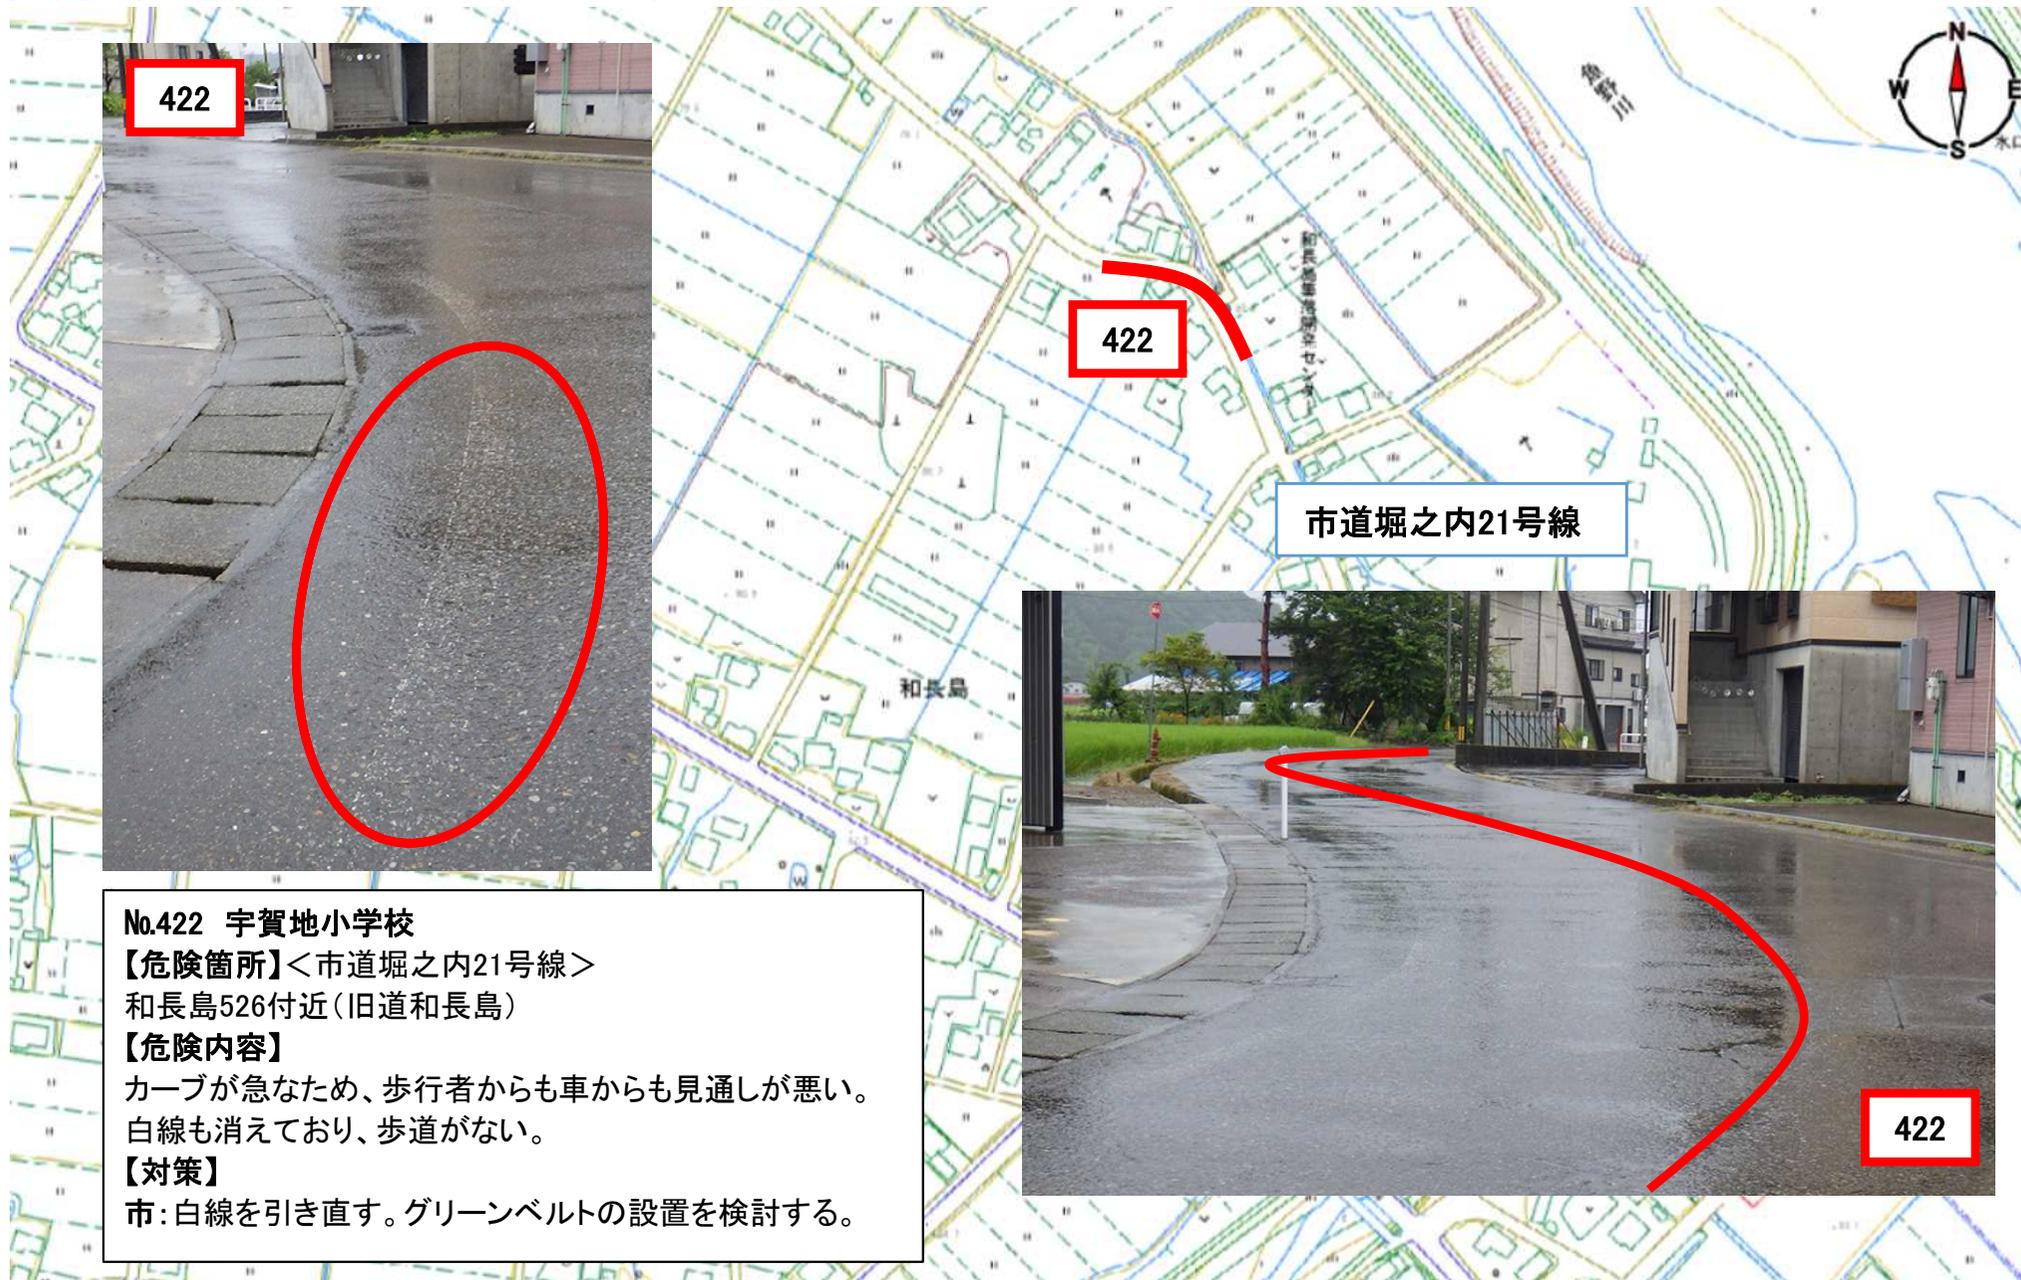
No.422 宇賀地小学校
【危険箇所】<市道堀之内21号線>
和長島526付近(旧道和長島)
【危険内容】
カーブが急なため、歩行者からも車からも見通しが悪い。
白線も消えており、歩道がない。
【対策】
市:白線を引き直す。グリーンベルトの設置を検討する。

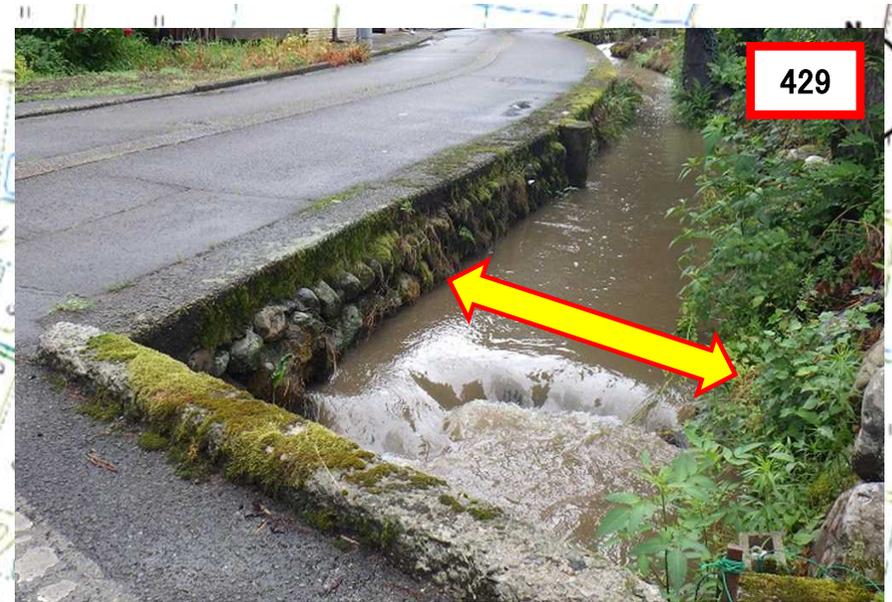
429

No.429 小出小学校

【危険箇所】＜市道佐梨本線＞
佐梨集落開発センター付近

道路の脇に水路があり、柵がなく危険。

学校：危険箇所について児童へ指導する。

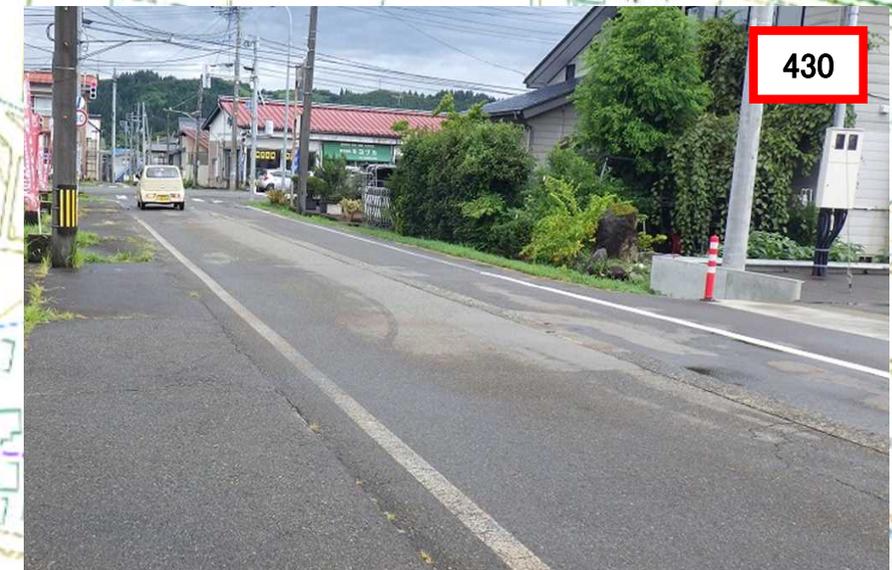
430

No.430 小出小学校

【危険箇所】＜市道館ノ前5号線＞
中原交差点に続く道路、交差点付近

国道へ向かって左側は白線があり、やや歩道が広く
なっているが、道幅は狭い。降雪時はさらに狭くなり
危険。国道を横切る横断歩道前も狭い。

市：グリーンベルトの設置を検討する。

学校：南側の通路を通行するよう児童へ指導する。

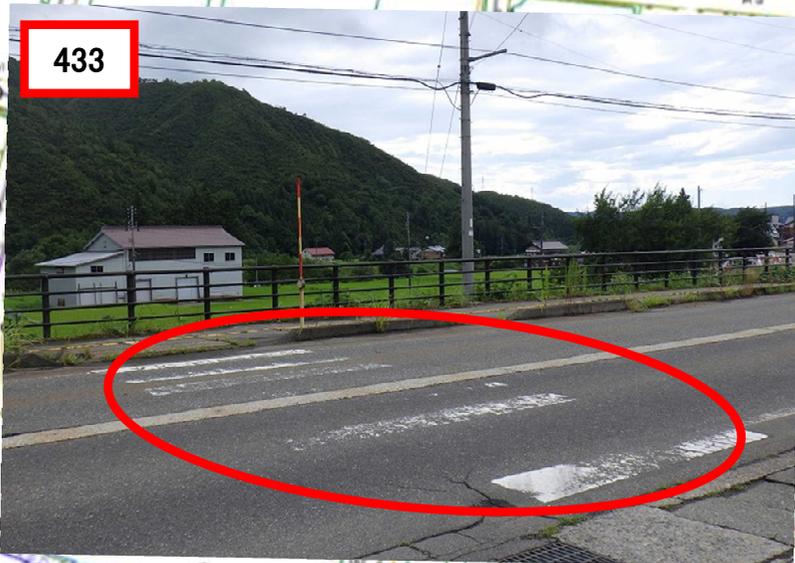
433

No.433 湯之谷小学校
【危険箇所】<国道352号線>
 旧大沢小学校グラウンド前

【危険内容】
 横断歩道はあるが、信号機がない。歩行者が横断しようとしても、車が停車してくれず、スピードが出ている車が多い。

【対策】
学校:横断歩道を横断する時は、手を挙げて渡るよう指導する。

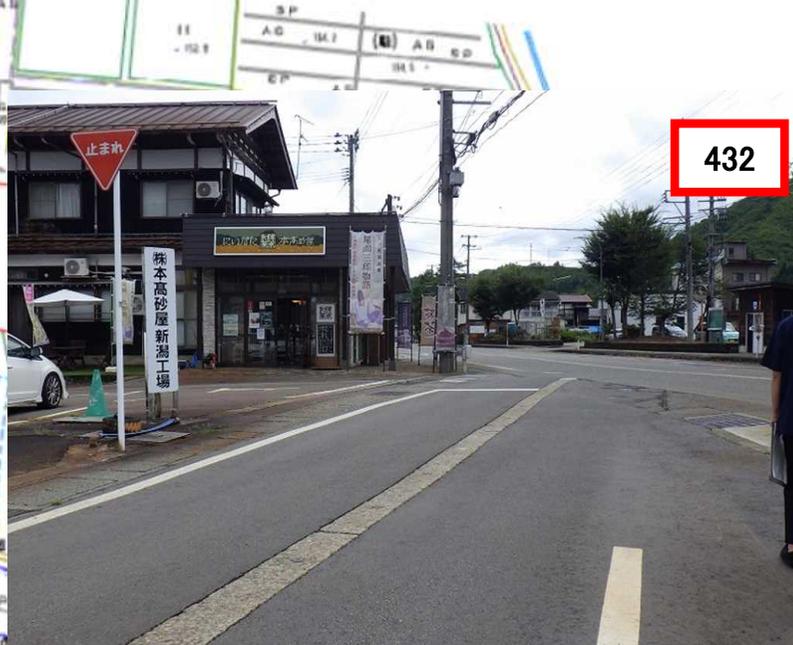
432

No.432 湯之谷小学校
【危険箇所】<市道大沢66号線>
 本高砂屋前
【危険内容】
 交通量があるが、横断歩道がない。
【対策】
学校:注意喚起の看板を検討する。

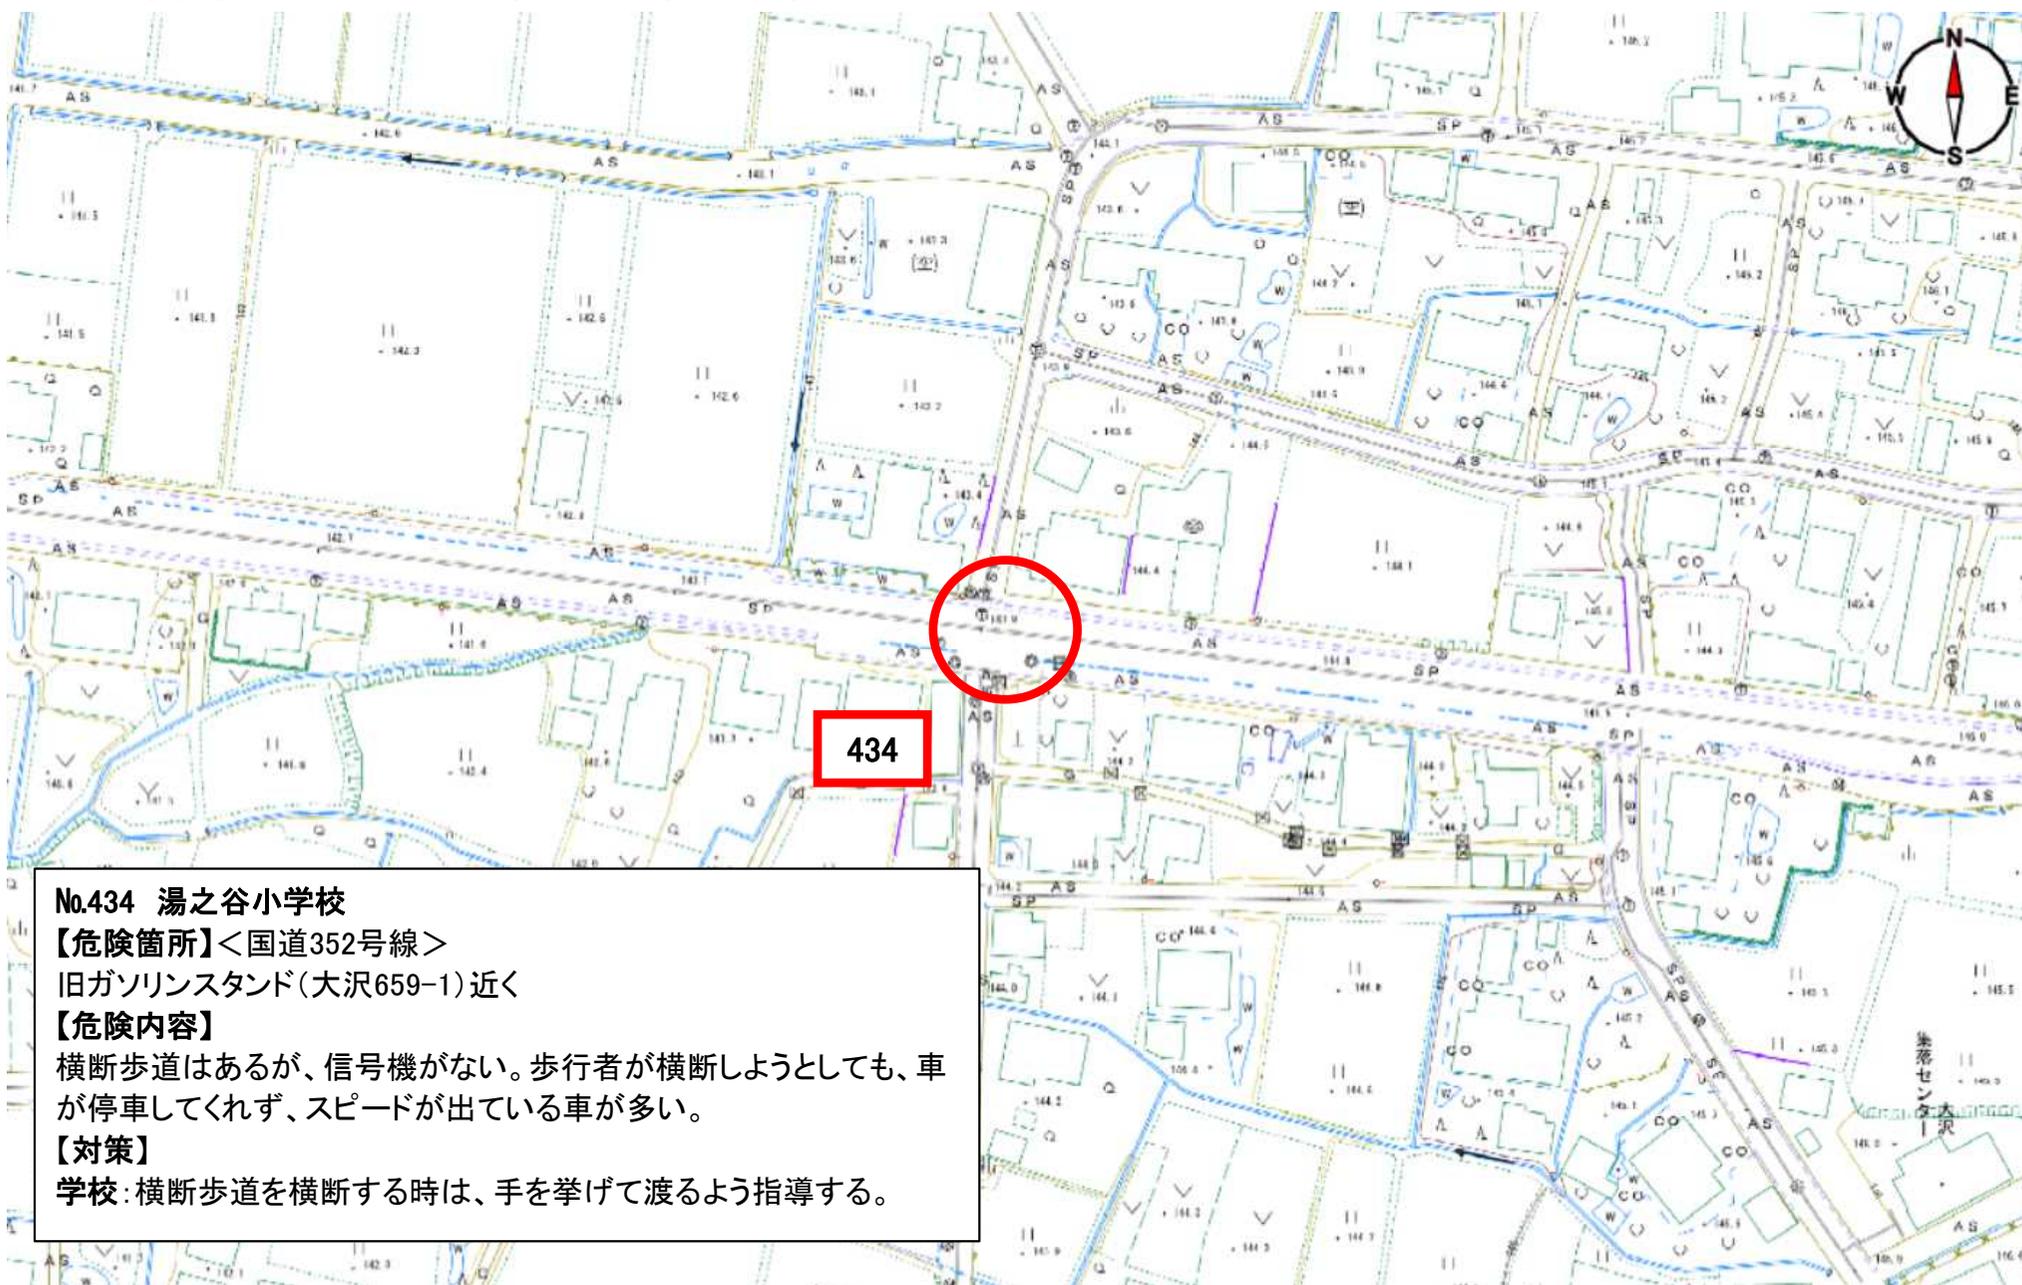
No.434 湯之谷小学校

【危険箇所】＜国道352号線＞
旧ガソリンスタンド(大沢659-1)近く

横断歩道はあるが、信号機がない。歩行者が横断しようとしても、車が停車してくれず、スピードが出ている車が多い。

学校:横断歩道を横断する時は、手を挙げて渡るよう指導する。

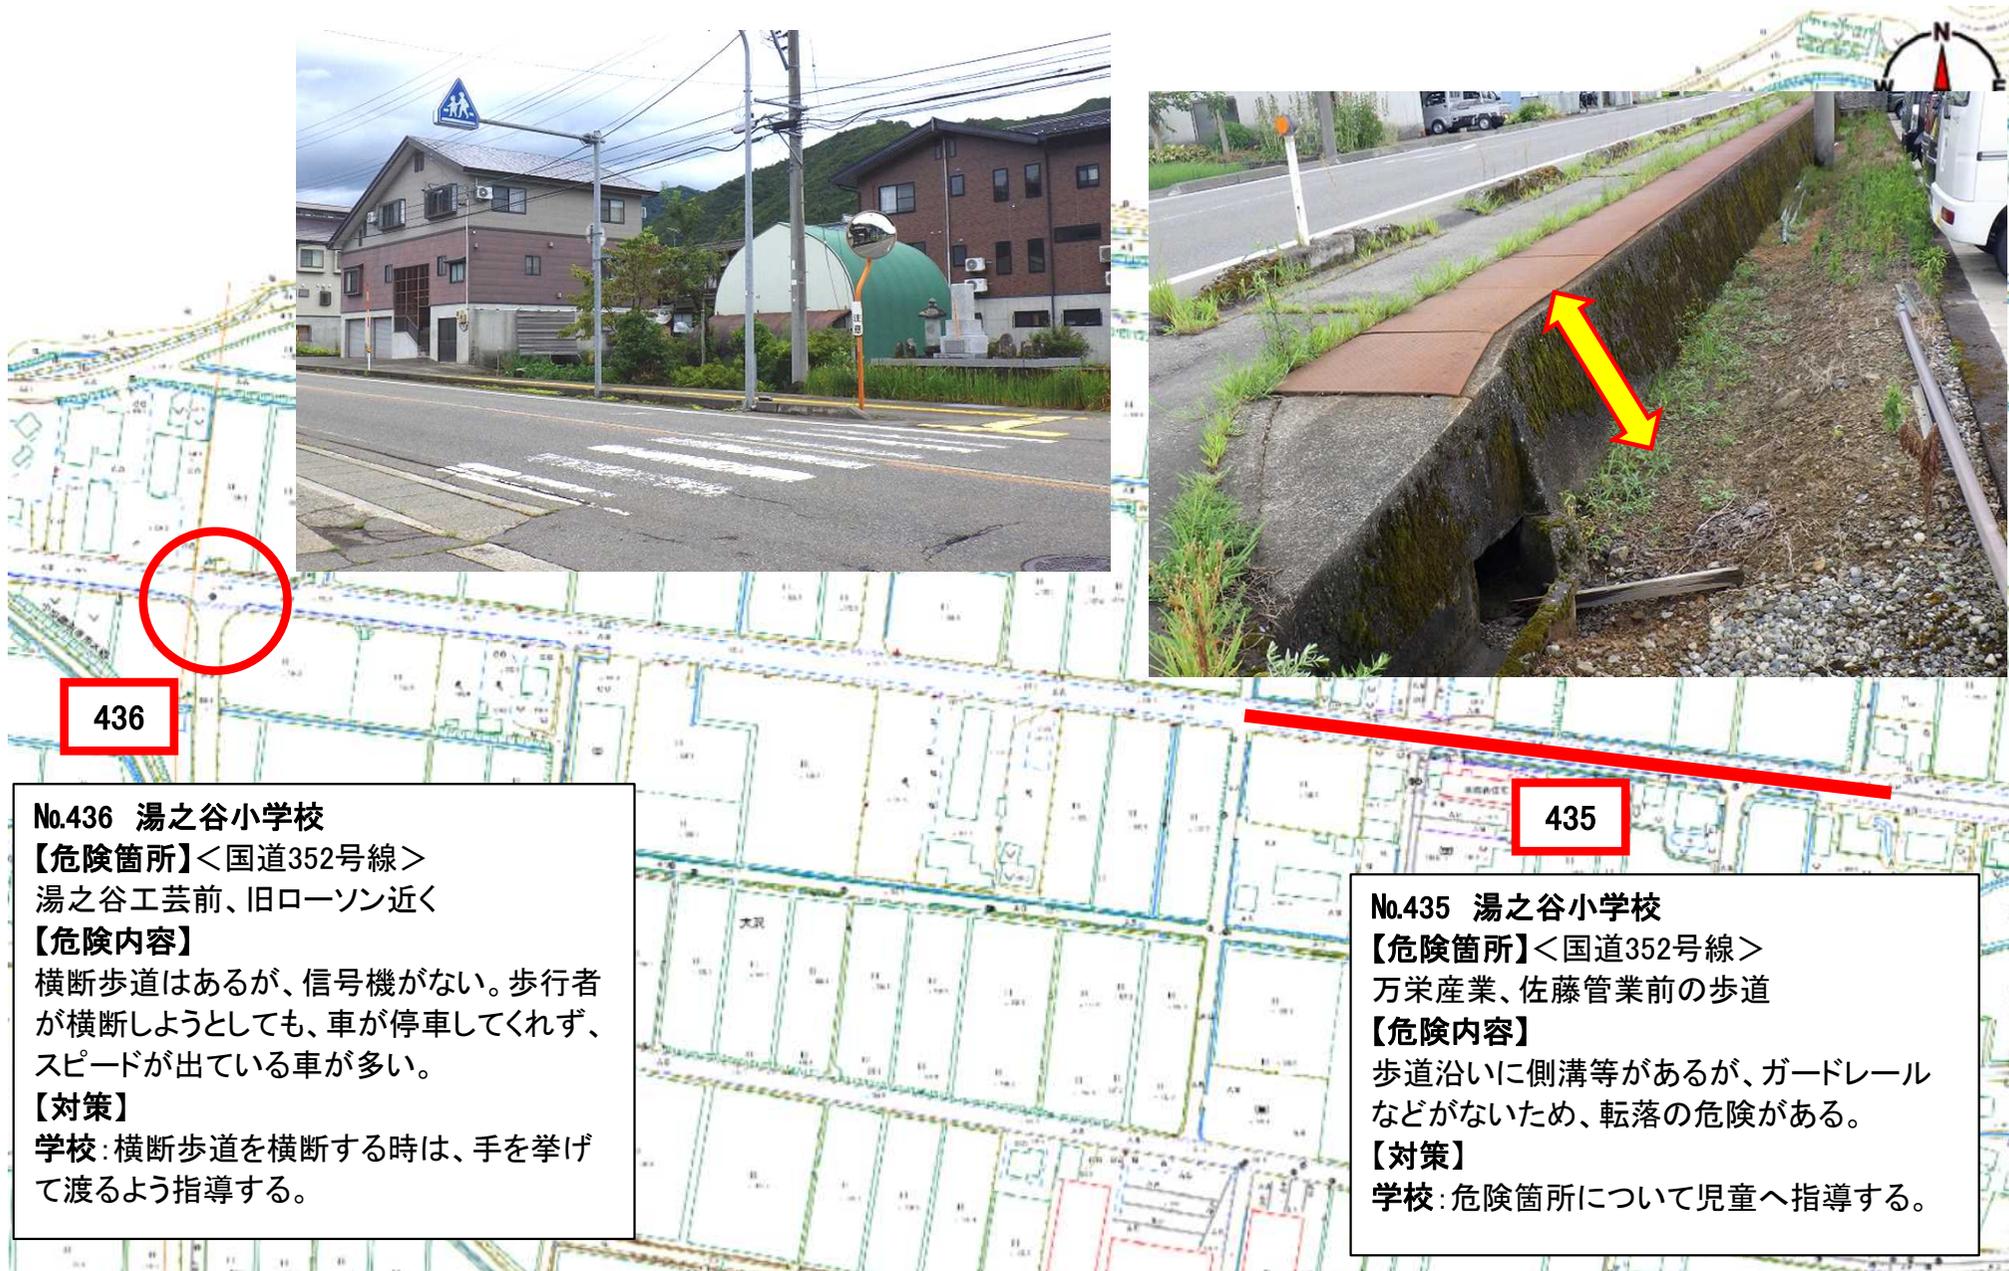
No.436 湯之谷小学校

【危険箇所】＜国道352号線＞

湯之谷工芸前、旧ローソン近く

横断歩道はあるが、信号機がない。歩行者が横断しようとしても、車が停車してくれず、スピードが出ている車が多い。

No.435 湯之谷小学校

万栄産業、佐藤管業前の歩道

歩道沿いに側溝等があるが、ガードレールなどがないため、転落の危険がある。

学校：横断歩道を横断する時は、手を挙げて渡るよう指導する。

学校：危険箇所について児童へ指導する。

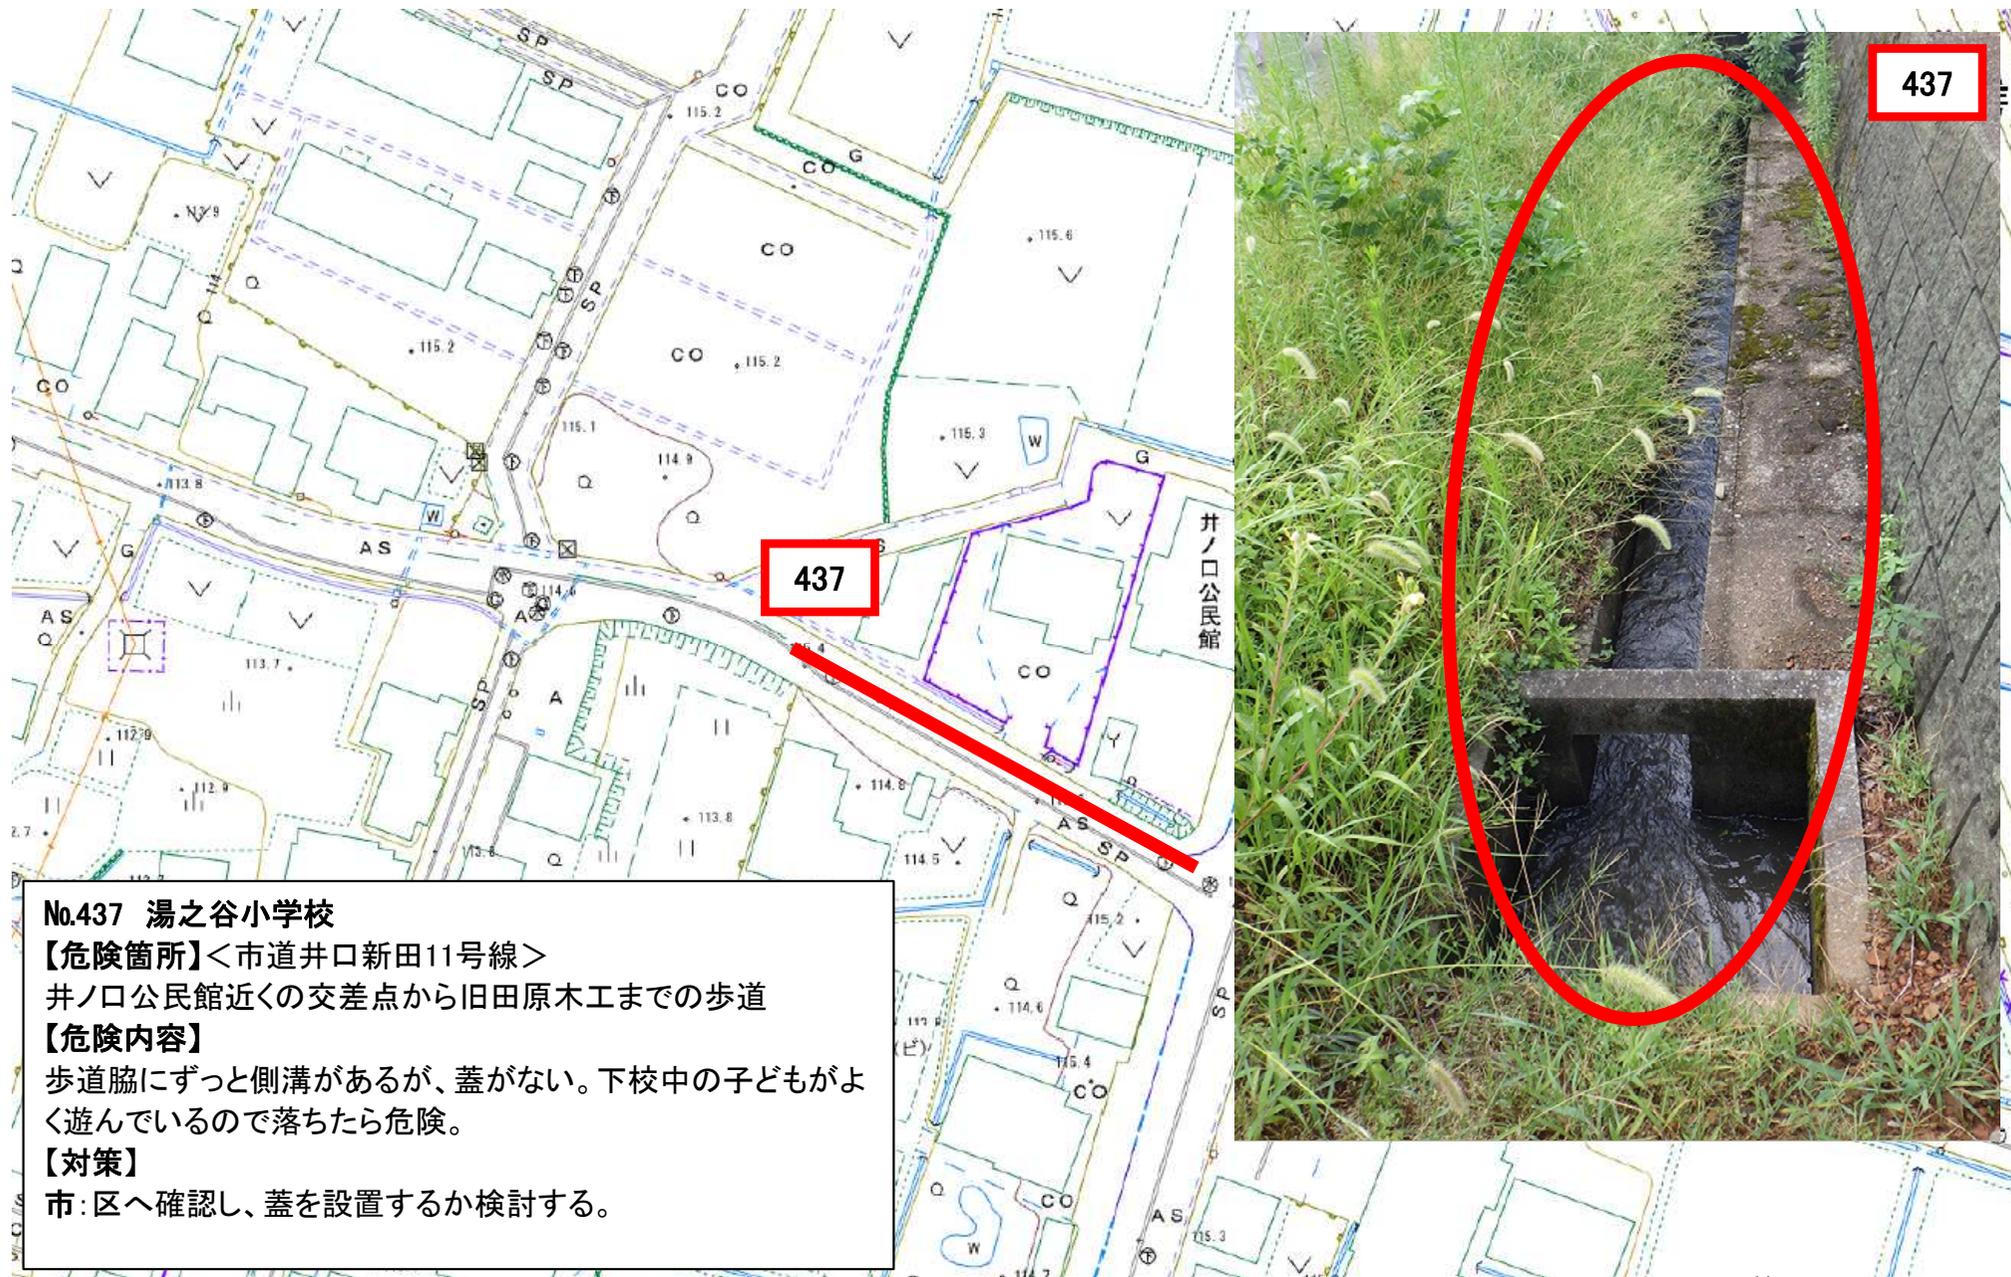
No.437 湯之谷小学校
【危険箇所】＜市道井口新田11号線＞
井ノ口公民館近くの交差点から旧田原木工までの歩道
【危険内容】
歩道脇にずっと側溝があるが、蓋がない。下校中の子どもがよく遊んでいるので落ちたら危険。
【対策】
市：区へ確認し、蓋を設置するか検討する。

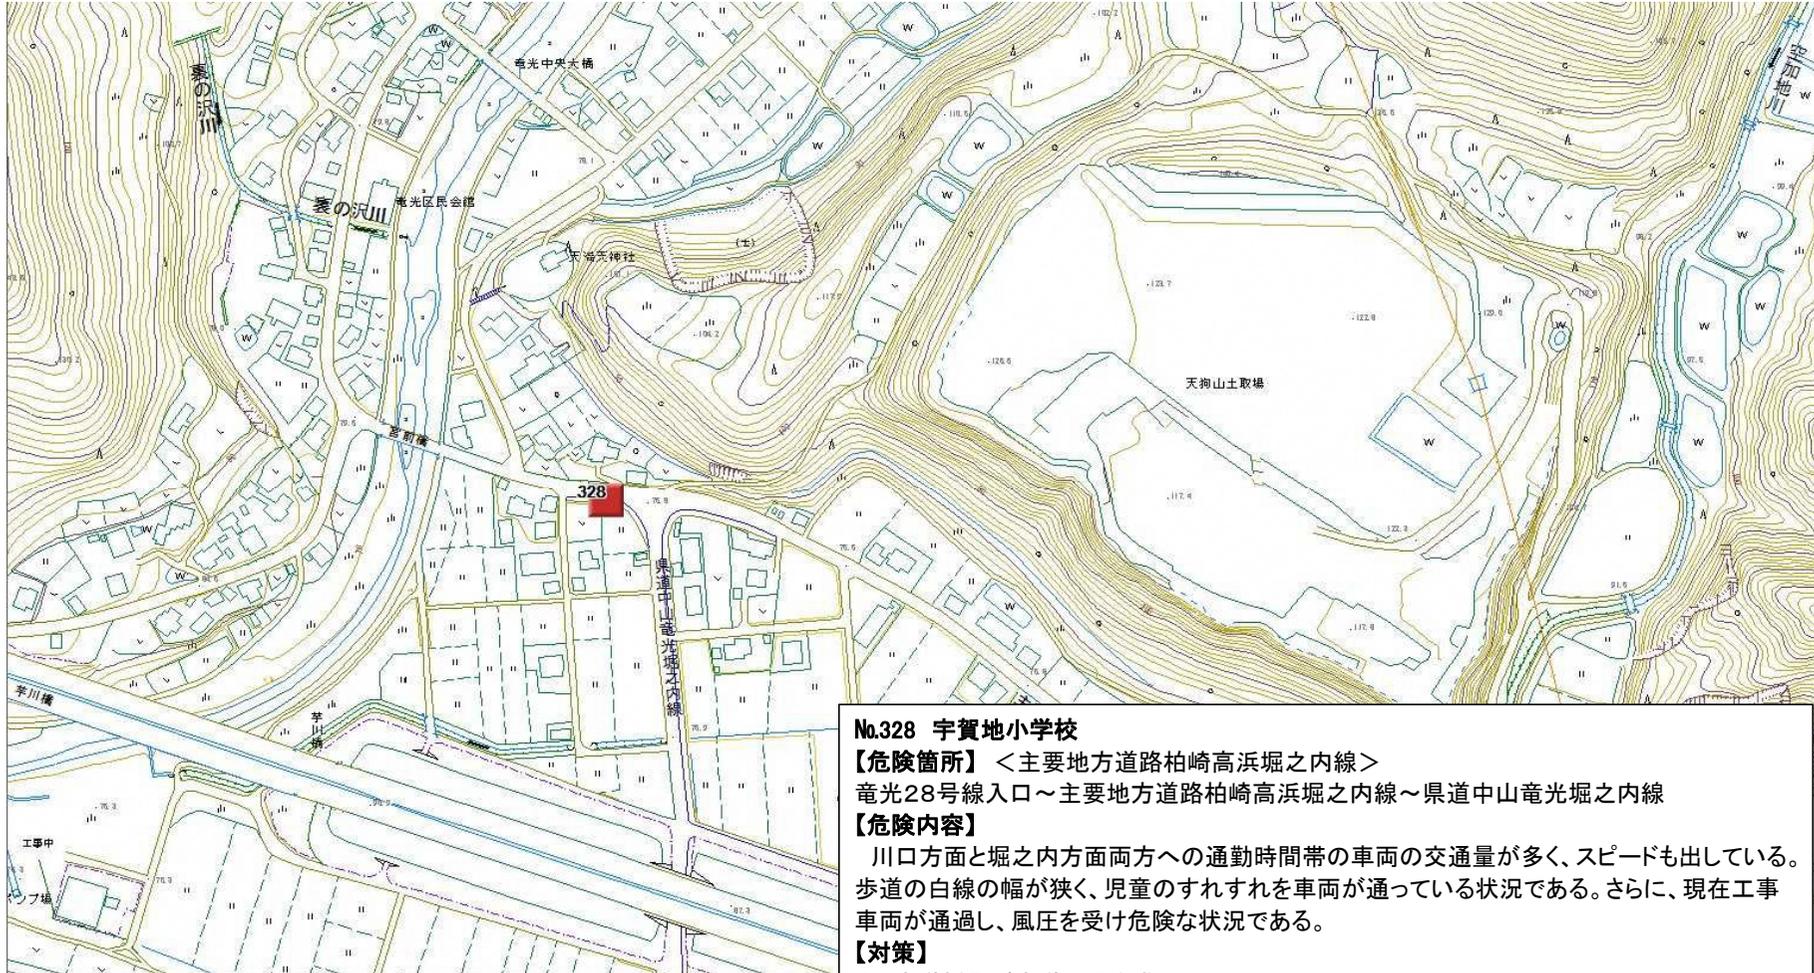
No.328 宇賀地小学校

【危険箇所】 <主要地方道路柏崎高浜堀之内線>

竜光28号線入口～主要地方道路柏崎高浜堀之内線～県道中山竜光堀之内線

川口方面と堀之内方面両方への通勤時間帯の車両の交通量が多く、スピードも出している。歩道の白線の幅が狭く、児童のすれすれを車両が通っている状況である。さらに、現在工事車両が通過し、風圧を受け危険な状況である。

(県)歩道橋及び歩道設置を進める。

(学校)スクールガードに見守り依頼をする。また道路管理者に注意看板の設置を申請する。

県：用地取得手続中。R8年度末までに約30m歩道完成予定。
