# 魚沼市社会教育施設等 長寿命化計画

令和3年3月

魚 沼 市

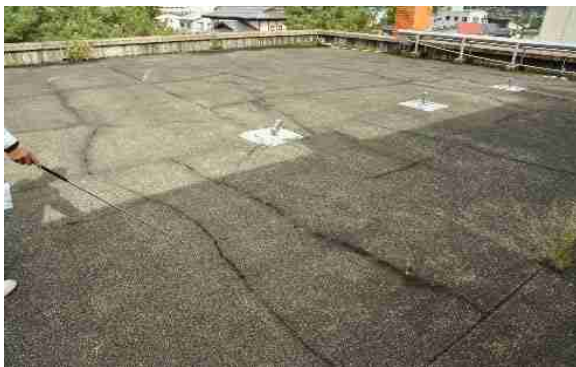
| 部位 | 劣化状況 | 評価 |
|---|---|---|
| 屋根 | <ul style="list-style-type: none"> <li>● 防水保護層に多数のひび割れがある</li> <li>● パラペットに多数の亀裂・白華がある</li> <li>● 脱気装置がずれ、変形している</li> </ul> | D |

防水保護層のひび割れ（全体多数）

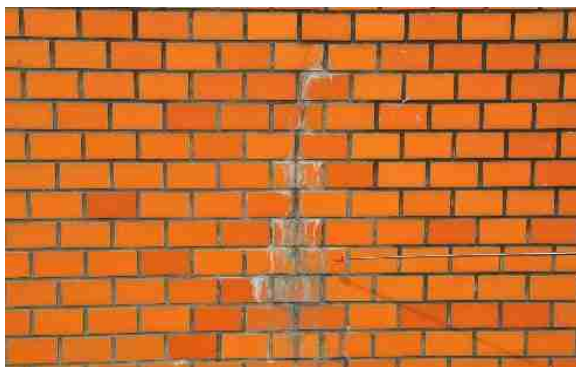
| 部位 | 劣化状況 | 評価 |
|---|---|---|
| 外壁 | <ul style="list-style-type: none"> <li>● 外壁タイルの全面に亀裂・白華がある</li> <li>● 外壁タイルに剥落がある</li> </ul> | C |

外壁のひび割れ・白華（全面）

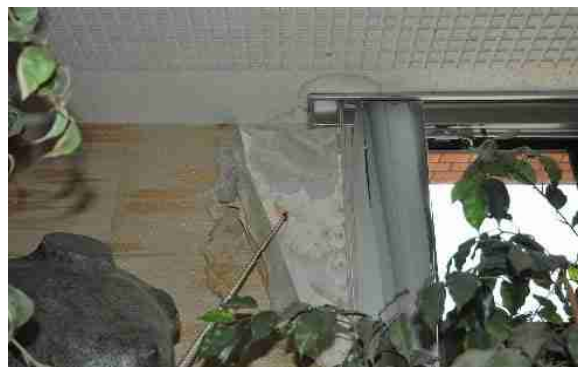
| 部位 | 劣化状況 | 評価 |
|---|---|---|
| 内部仕上 | <ul style="list-style-type: none"> <li>● 内壁クロスに剥離・漏水跡がある</li> <li>● 内壁に多数の亀裂がある</li> </ul> | B |

内壁クロスの剥がれ・雨漏り跡

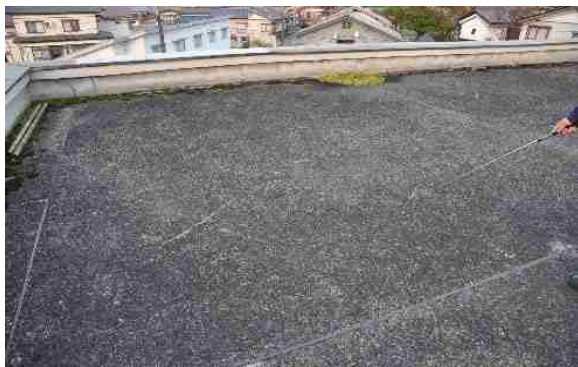
| 部位 | 劣化状況 | 評価 |
|---|---|---|
| 屋根 | <ul style="list-style-type: none"> <li>● 防水保護層にひび割れがある</li> <li>● 排水ドレン周りに堆積物がある</li> <li>● パラペットの立上にひび割れがある</li> </ul> | B |

防水保護層のひび割れ

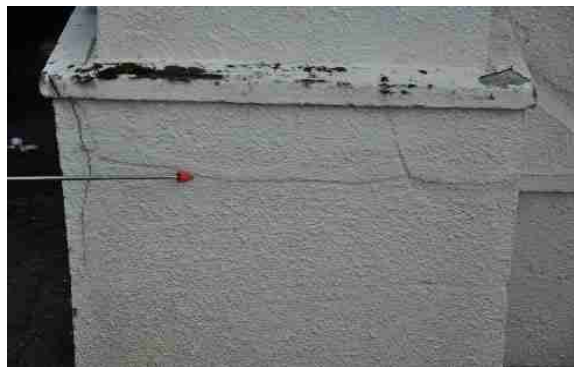
| 部位 | 劣化状況 | 評価 |
|---|---|---|
| 外壁 | <ul style="list-style-type: none"> <li>● 柱や基礎の全体に多数のひび割れがある</li> <li>● 吹付塗材の全体が劣化し剥離・剥落している</li> <li>● 鉄骨避難階段の塗膜が劣化し発錆している</li> </ul> | C |

外壁・基礎のひび割れ

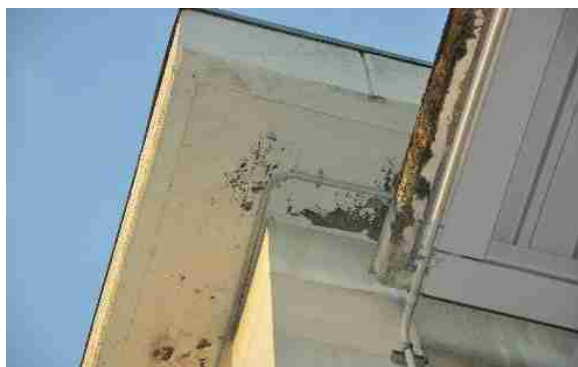
吹付け塗材の劣化・剥離・剥落

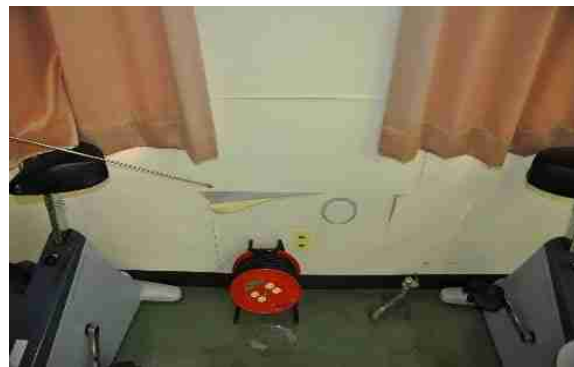
| 部位 | 劣化状況 | 評価 |
|---|---|---|
| 内部仕上 | <ul style="list-style-type: none"> <li>● 床塗膜防水に多数のひび割れがある</li> <li>● 壁塗材に剥離・剥落がある</li> <li>● 内壁クロスの全体に多数の剥がれがある</li> <li>● 床シートの全体に隙間がある</li> </ul> | C |

内壁クロスの剥がれ

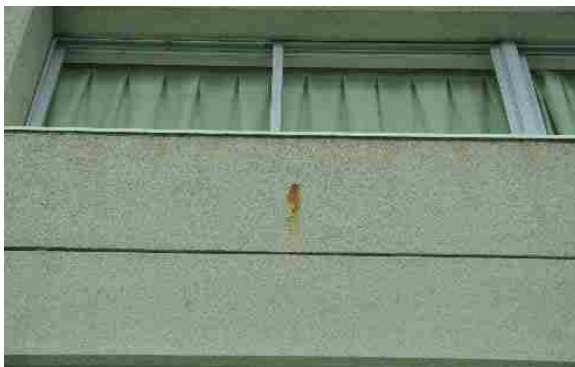
| 部位 | 劣化状況 | 評価 |
|---|---|---|
| 外壁 | <ul style="list-style-type: none"> <li>● 外壁の吹付塗材の全体が劣化し剥離・剥落がある</li> <li>● 外壁に爆裂欠損・錆汁がある</li> <li>● 外部階段に多数のひび割れ・錆汁がある</li> </ul> | C |

外壁コンクリートの爆裂欠損・錆汁

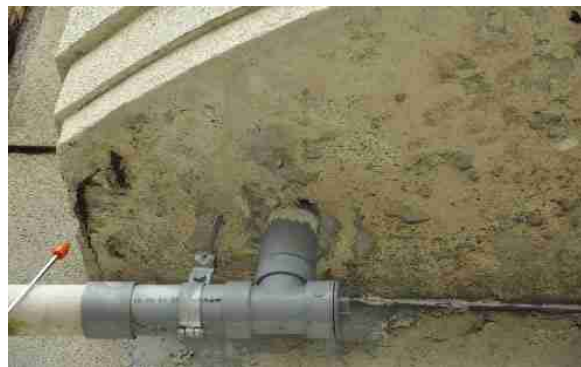
外壁吹付塗材の剥離・剥落

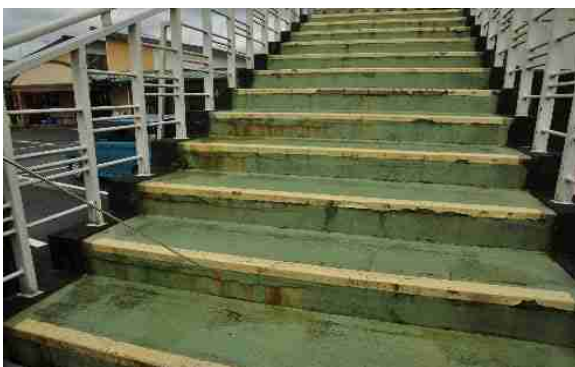
階段のひび割れ・錆汁（多数）

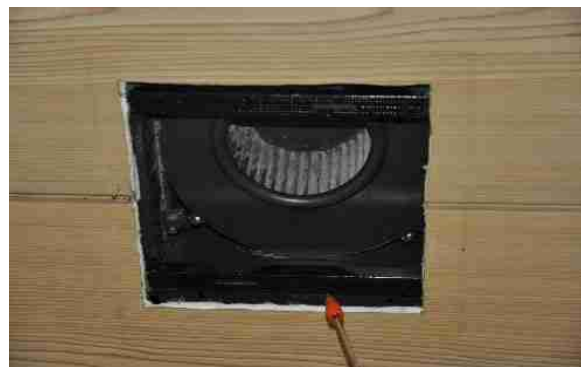
天井換気扇カバーの脱落

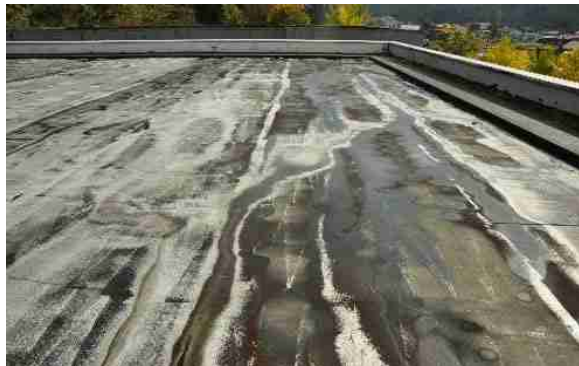
| 部位 | 劣化状況 | 評価 |
|---|---|---|
| 屋根 | <ul style="list-style-type: none"> <li>● 塗膜防水の全体が劣化し汚れが付着している</li> <li>● 塗膜防水に多数の破損がある</li> <li>● パラペットに多数の塗膜劣化・剥落がある</li> </ul> | D |

塗膜防水の経年劣化・汚れ付着（全体）

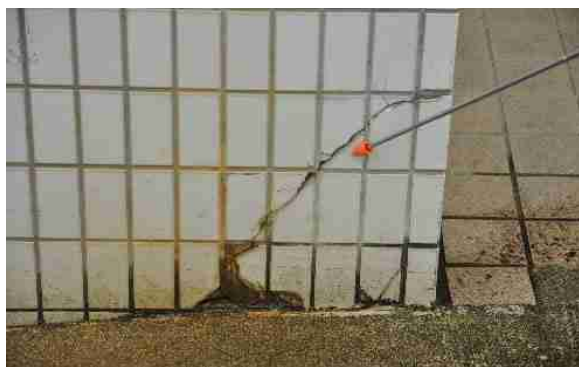
| 部位 | 劣化状況 | 評価 |
|---|---|---|
| 外壁 | <ul style="list-style-type: none"> <li>● 外壁シーリング目地の全体が劣化している</li> <li>● 外壁タイルにひび割れ・破損がある</li> <li>● 地盤が陥没している箇所がある</li> </ul> | C |

外壁タイルのひび割れ・破損

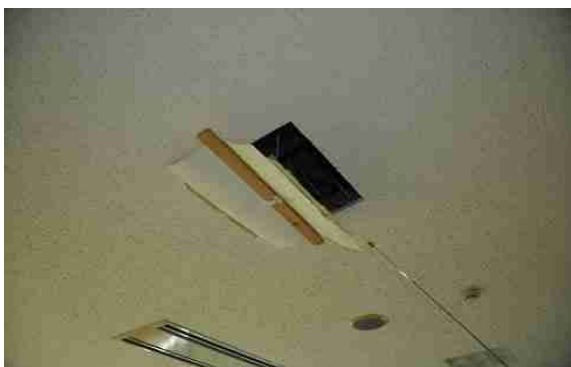
| 部位 | 劣化状況 | 評価 |
|---|---|---|
| 内部仕上 | <ul style="list-style-type: none"> <li>● 床にひび割れがある</li> <li>● 雨水の浸水により天井仕上材に腐食・破損がある</li> </ul> | D |

雨水の浸水と仕上材の破損

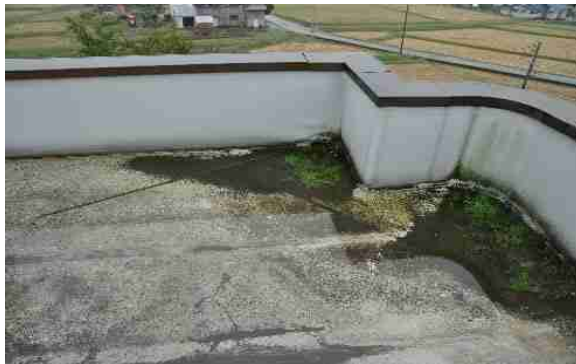
| 部位 | 劣化状況 | 評価 |
|---|---|---|
| 屋根 | <ul style="list-style-type: none"> <li>● シート防水の全体が劣化し多数のひび割れがある</li> <li>● 排水ドレンに多数の排水不良がある</li> </ul> | D |

シート防水の劣化・ひび割れ・排水不良(全体)

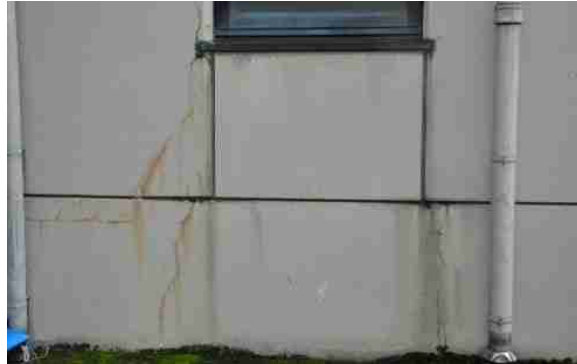
| 部位 | 劣化状況 | 評価 |
|---|---|---|
| 外壁 | <ul style="list-style-type: none"> <li>● 外壁全体に多数のひび割れ・錆汁がある</li> <li>● 吹付塗材の剥離・剥落がある</li> <li>● サイディングの全体にひび割れ・剥離がある</li> </ul> | C |

外壁のひび割れ・錆汁（全体多数）

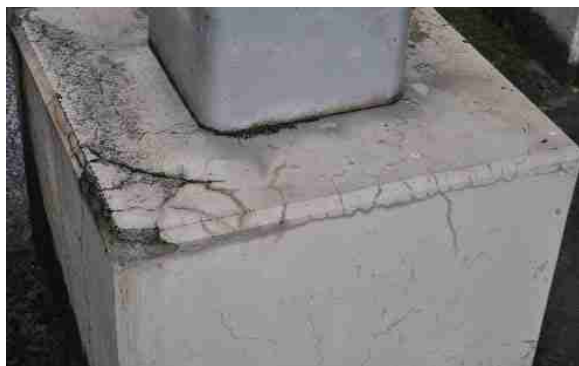
根巻コンクリートのひび割れ・剥落

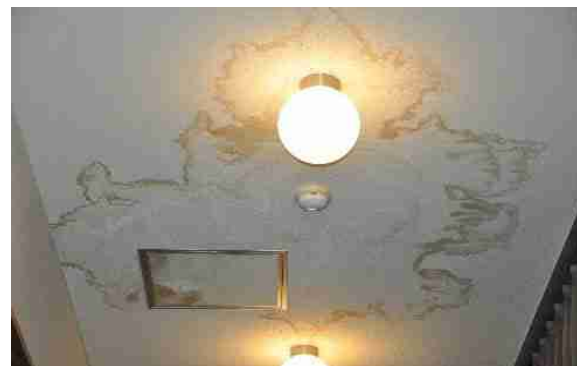
| 部位 | 劣化状況 | 評価 |
|---|---|---|
| 内部仕上 | <ul style="list-style-type: none"> <li>● 内壁や天井に漏水跡・ひび割れがある</li> </ul> | B |

内部仕上の漏水跡

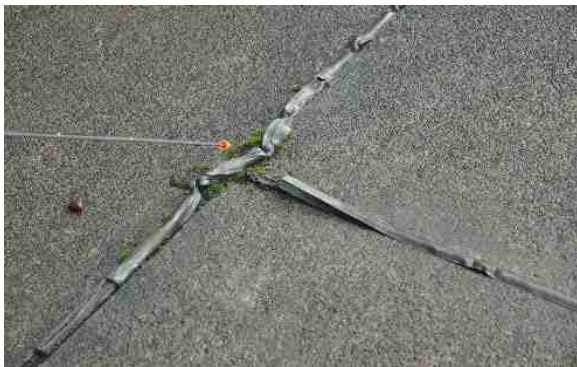
| 部位 | 劣化状況 | 評価 |
|---|---|---|
| 屋根 | <ul style="list-style-type: none"> <li>● 防水保護層伸縮目地の全体が劣化し変形・隙間がある</li> <li>● 笠木の全体に発錆・腐食がある</li> <li>● 屋上全体に苔類が繁殖している</li> </ul> | D |

防水保護層伸縮目地の劣化・変形

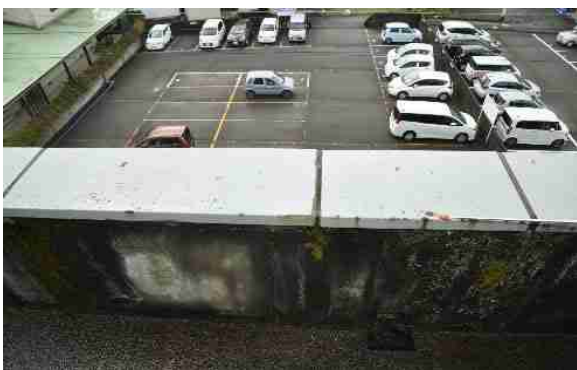
笠木の発錆・シーリング材の劣化

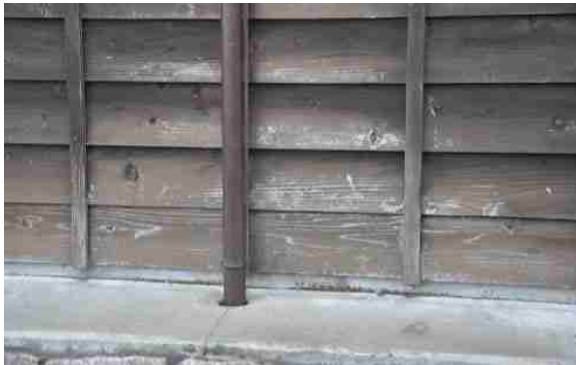
| 部位 | 劣化状況 | 評価 |
|---|---|---|
| 外壁 | ● 押縁下見板に変色がある<br>● 基礎に亀裂がある<br>● 庇支柱に割れ・腐食がある | B |

押縁下見板の変色

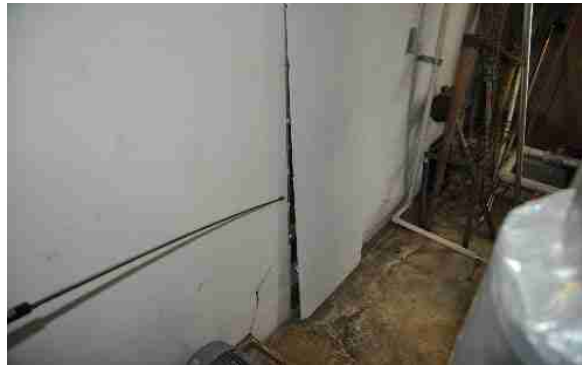
| 部位 | 劣化状況 | 評価 |
|---|---|---|
| 内部仕上 | ● 内壁ボードに破損がある<br>● 複数の漏水跡がある | B |

内壁ボードの破損

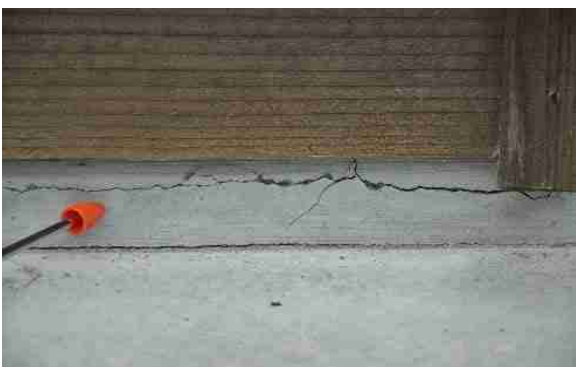
基礎の亀裂

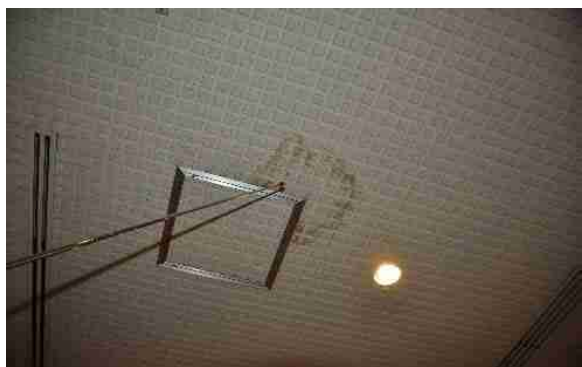
天井の漏水跡

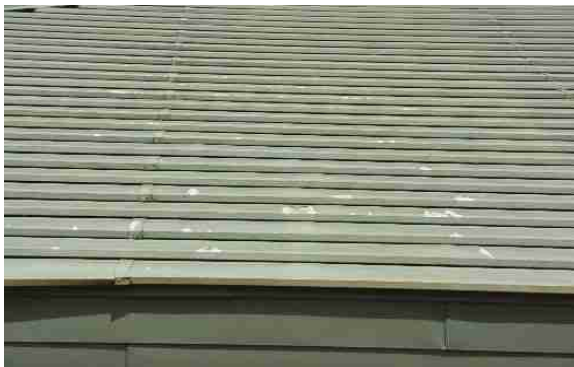
| 部位 | 劣化状況 | 評価 |
|---|---|---|
| 屋根 | <ul style="list-style-type: none"> <li>● 屋根金属板に塗膜破損・発錆がある</li> <li>● ゲート棟屋上に排水不良・発錆がある</li> </ul> | B |

屋根金属板の塗膜剥離

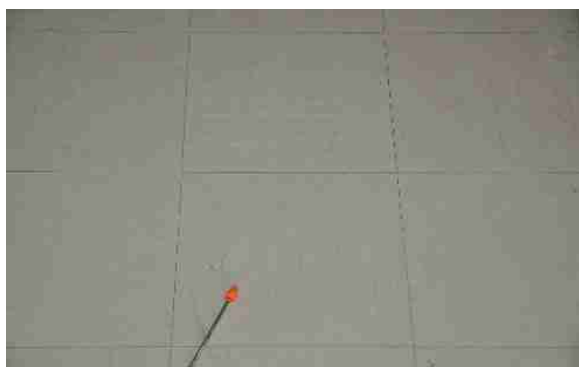
| 部位 | 劣化状況 | 評価 |
|---|---|---|
| 内部仕上 | <ul style="list-style-type: none"> <li>● 回り縁にはずれがある</li> <li>● 床にタイルの摩耗やシートの亀裂がある</li> </ul> | B |

床タイルの摩耗

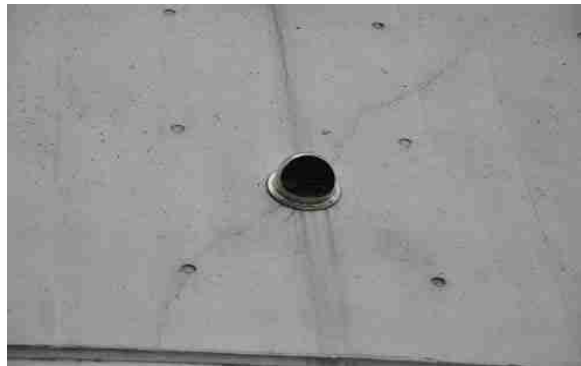
| 部位 | 劣化状況 | 評価 |
|---|---|---|
| 外壁 | ● 外壁全体に多数のひび割れがある<br>● 外壁タイルにひび割れ・白華がある<br>● スチールドアに発錆と腐食がある<br>● アプローチ階段にひび割れ・白華がある | C |

外壁のひび割れ

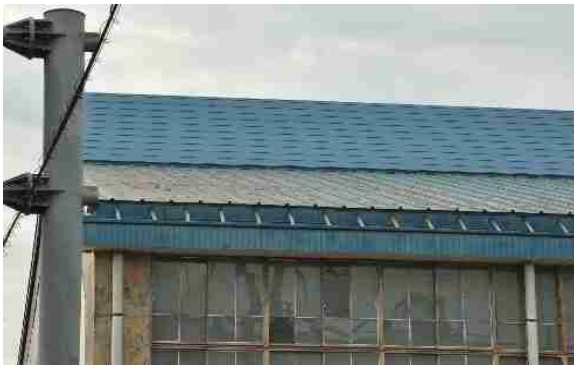
| 部位 | 劣化状況 | 評価 |
|---|---|---|
| 屋根 | ● 金属板葺の全体が劣化し発錆している | D |

金属板葺の劣化・発錆

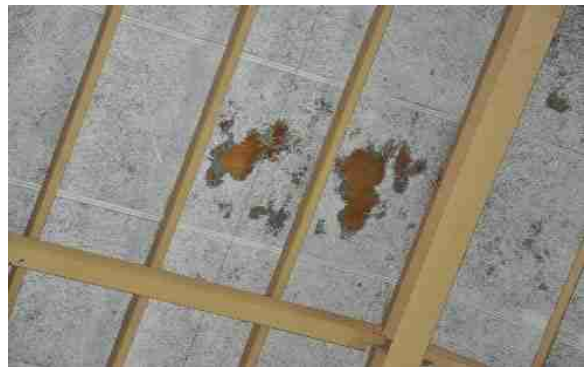
| 部位 | 劣化状況 | 評価 |
|---|---|---|
| 内部仕上 | ● 天井や壁の木毛セメント板に多数の破損がある | C |

木毛セメント板の破損

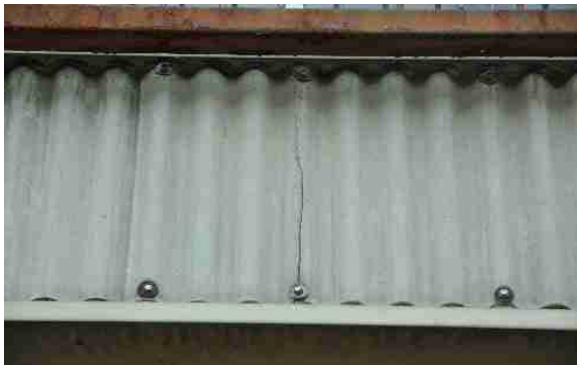
| 部位 | 劣化状況 | 評価 |
|---|---|---|
| 外壁 | <ul style="list-style-type: none"> <li>● 外壁スレート板に亀裂がある</li> <li>● 基礎に亀裂がある</li> <li>● 屋外避難階段に発錆・腐食がある</li> </ul> | C |

外壁スレート板の亀裂

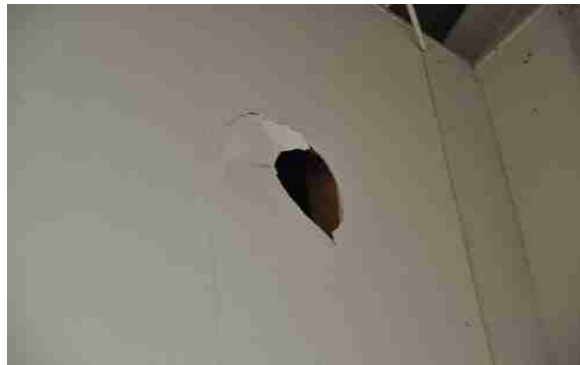
| 部位 | 劣化状況 | 評価 |
|---|---|---|
| 内部仕上 | <ul style="list-style-type: none"> <li>● 内壁ボードに破損がある</li> <li>● 床と幅木の全体に隙間がある</li> </ul> | B |

内壁ボードの破損

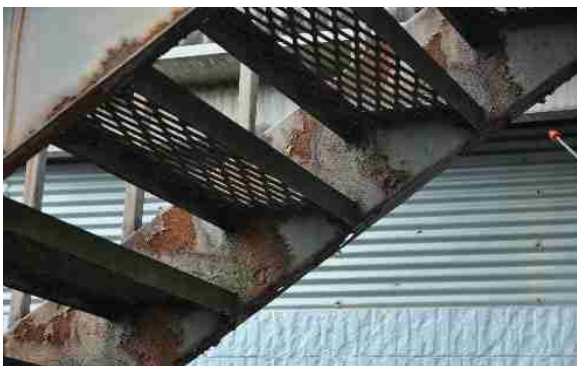
屋外避難階段の発錆・腐食

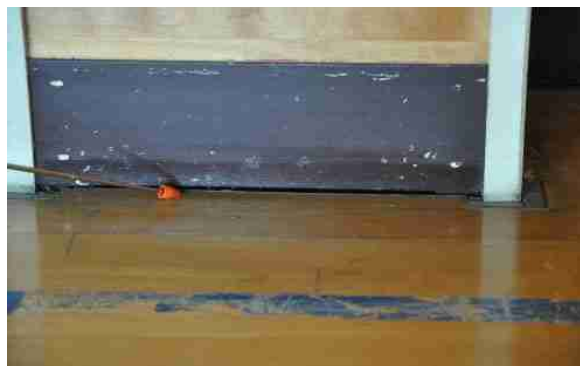
床と幅木の隙間（全体）

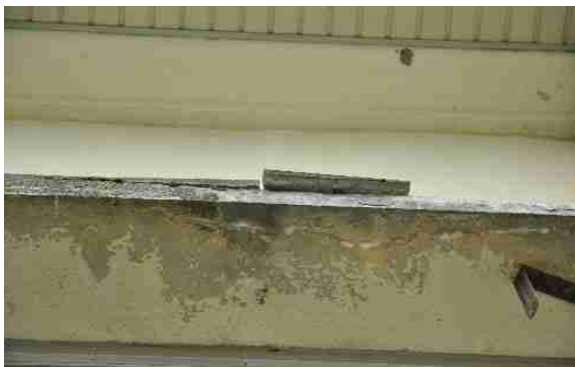
| 部位 | 劣化状況 | 評価 |
|---|---|---|
| 外壁 | ● 庇の全体に多数のひび割れ・剥離・剥落・白華・錆汁がある<br>● 基礎が劣化し多数のモルタル剥落がある | D |

庇のひび割れ・剥離剥落・白華

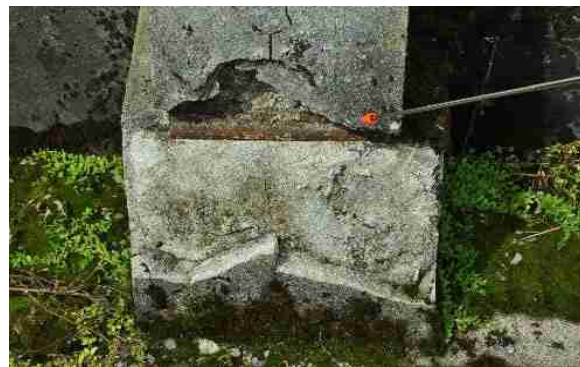
基礎モルタル剥落・ベースプレート発錆

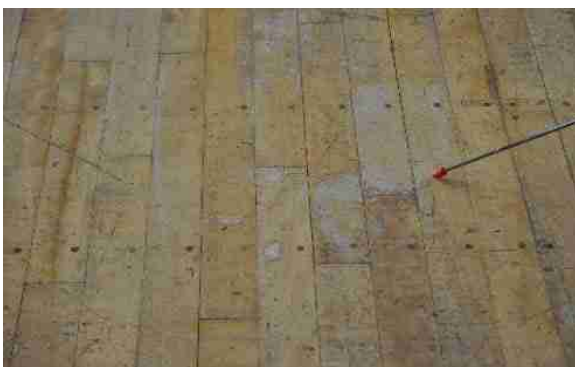
| 部位 | 劣化状況 | 評価 |
|---|---|---|
| 内部仕上 | ● 床材の全体が劣化し摩耗している<br>● 木製建具に漏水跡がある<br>● 床換気口にパッキンの脱落がある | C |

床フローリング材の劣化・摩耗（全体）

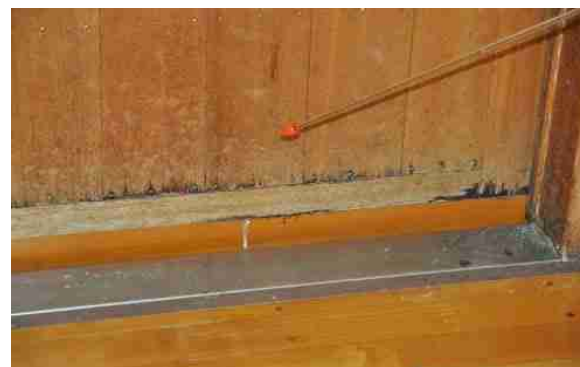
木製建具の漏水跡

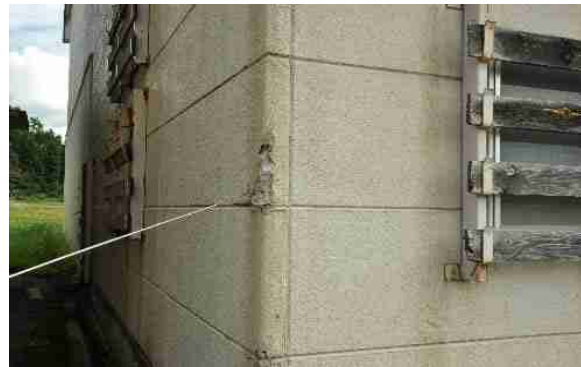
| 部位 | 劣化状況 | 評価 |
|---|---|---|
| 外壁 | ● 軒裏ケイカル板に多数の脱落がある<br>● 壁に多数のひび割れ・破損がある<br>● コーキング材の全体が劣化し脱落がある | D |

外壁コンクリート板の破損

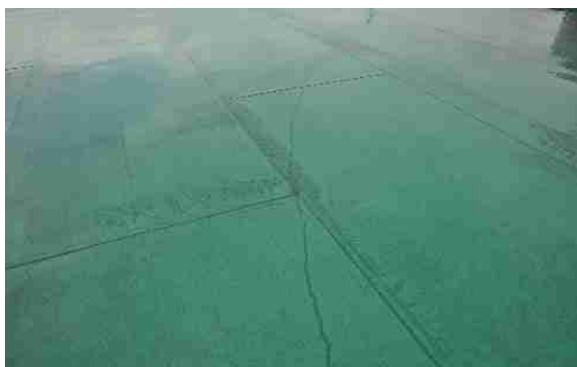
| 部位 | 劣化状況 | 評価 |
|---|---|---|
| 屋根 | <ul style="list-style-type: none"> <li>● シート防水に多数の亀裂がある</li> <li>● 排水不良がある</li> <li>● 笠木に発錆・腐食がある</li> <li>● 軒樋の塗膜全体が劣化し発錆している</li> </ul> | C |

屋上シート防水の亀裂（多数）

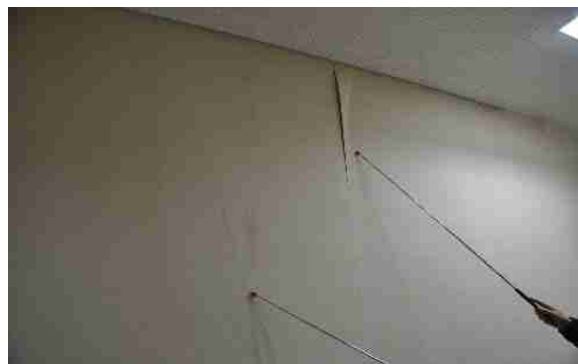
| 部位 | 劣化状況 | 評価 |
|---|---|---|
| 内部仕上 | <ul style="list-style-type: none"> <li>● 壁クロスに漏水跡・カビ繁殖や多数の汚れ・剥がれ・ひび割れがある</li> </ul> | B |

内壁クロスの剥れ・ひび割れ（多数）

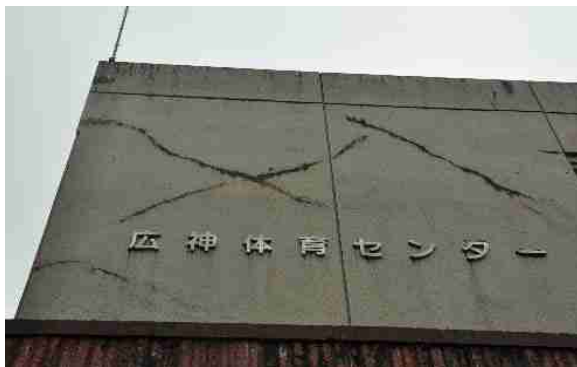
| 部位 | 劣化状況 | 評価 |
|---|---|---|
| 外壁 | <ul style="list-style-type: none"> <li>● 外壁や基礎に多数の亀裂やひび割れがある</li> <li>● 吹付塗材の全体に劣化がある</li> </ul> | D |

外壁の亀裂（全面全体）

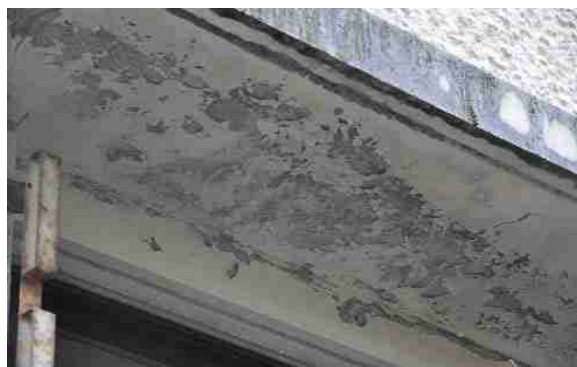
吹付塗材の劣化・剥落（全体）

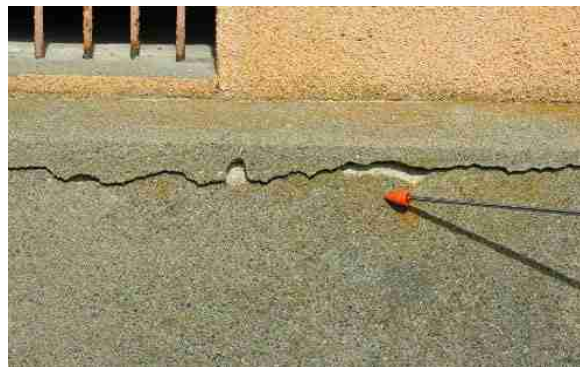
| 部位 | 劣化状況 | 評価 |
|---|---|---|
| 外壁 | <ul style="list-style-type: none"> <li>● 柱型や基礎にひび割れ・剥離・剥落が多数ある</li> <li>● 吹付塗材が劣化し全体的に剥離・剥落がある</li> </ul> | C |

基礎モルタルのひび割れ・剥離・剥落

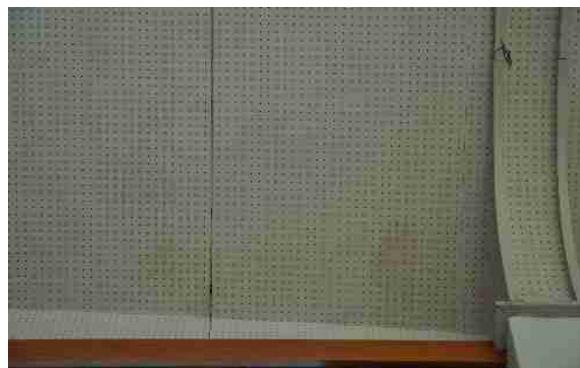
| 部位 | 劣化状況 | 評価 |
|---|---|---|
| 内部仕上 | <ul style="list-style-type: none"> <li>● 内壁にひび割れがある</li> <li>● 天井に多数の雨漏り跡がある</li> <li>● 天井材に脱落がある</li> <li>● フローリング材の全体が劣化し摩耗している</li> </ul> | C |

天井の雨漏り跡（多数）

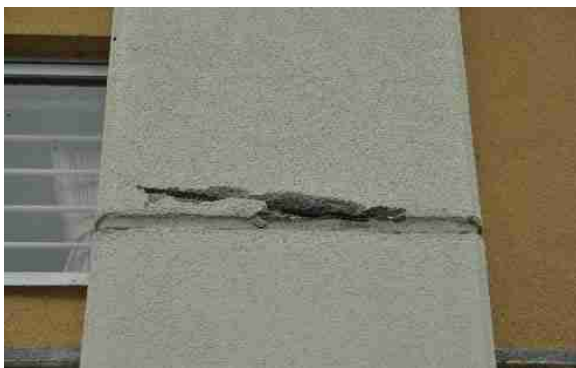
| 部位 | 劣化状況 | 評価 |
|---|---|---|
| 外壁 | <ul style="list-style-type: none"> <li>● 柱に爆裂欠損・鉄筋露出がある</li> <li>● 梁にコンクリートの剥離がある</li> <li>● 下がり壁にコンクリート剥落がある</li> <li>● 外壁にひび割れや吹付塗材の剥落が多数ある</li> </ul> | C |

柱型の爆裂欠損・鉄筋露出

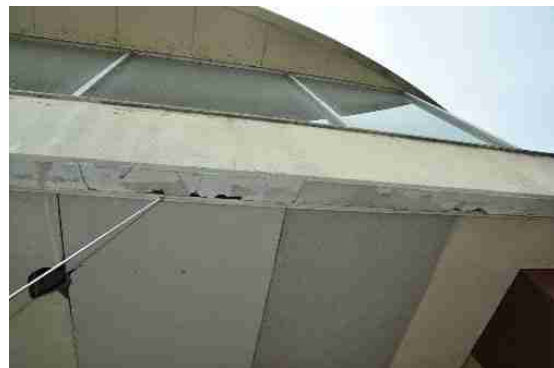
下がり壁のコンクリート剥落

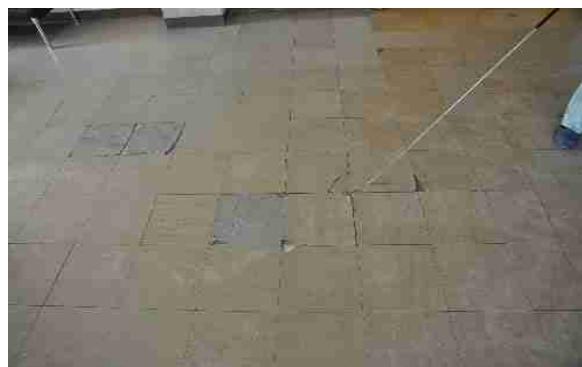
| 部位 | 劣化状況 | 評価 |
|---|---|---|
| 内部仕上 | <ul style="list-style-type: none"> <li>● 床タイルが劣化し破損・剥離がある</li> <li>● フローリング材に多数の床鳴りがある</li> <li>● 内壁にひび割れがある</li> </ul> | C |

床タイルの劣化・破損・剥離（全体）

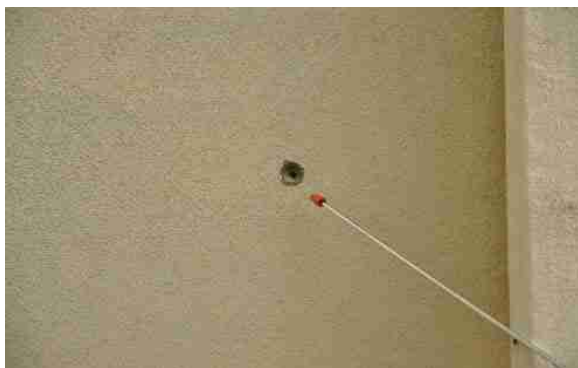
| 部位 | 劣化状況 | 評価 |
|---|---|---|
| 外壁 | ● 外壁に多数の爆裂欠損がある<br>● 基礎にひび割れがある<br>● 吹付塗材が劣化し多数の剥離・剥落がある<br>● 屋外の鉄骨避難階段が劣化し発錆・腐食がある | C |

外壁の爆裂欠損（多数）

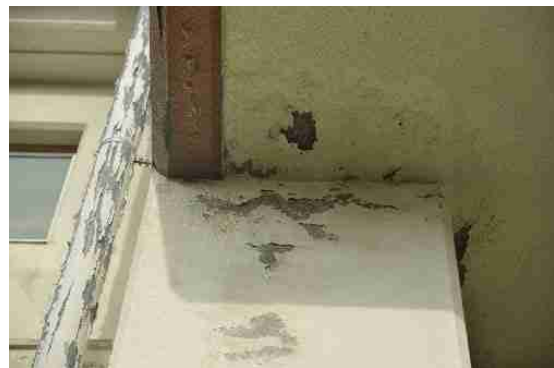
吹付塗材の劣化・剥離・剥落（多数）

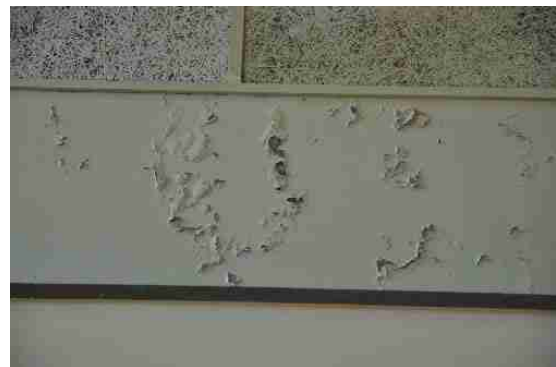
| 部位 | 劣化状況 | 評価 |
|---|---|---|
| 内部仕上 | ● 天井のクロスに剥離がある<br>● 壁の吹付塗材が劣化し多数の剥離・剥落がある<br>● 防水モルタルに亀裂がある | C |

内壁の吹付塗材の劣化・剥離・剥落

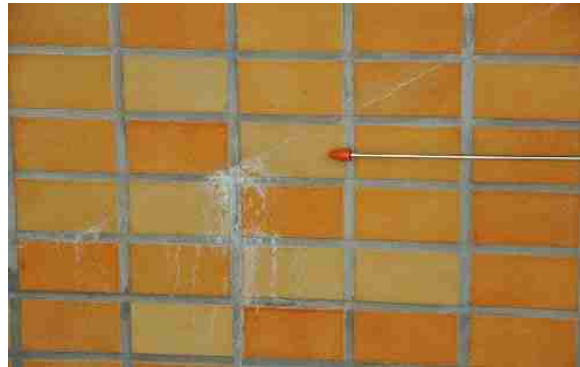
| 部位 | 劣化状況 | 評価 |
|---|---|---|
| 外壁 | <ul style="list-style-type: none"> <li>● 柱の吹付塗材に多数の剥落がある</li> <li>● 柱に破損がある</li> <li>● 外壁タイルにひび割れ・白華がある</li> <li>● 階段ノンスリップタイルに多数の脱落がある</li> </ul> | C |

外壁タイルのひび割れ・白華

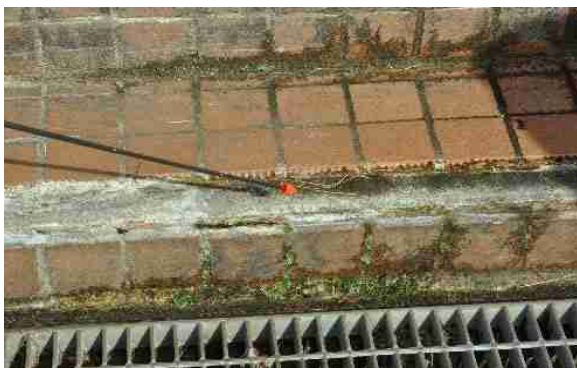
階段ノンスリップタイルの脱落（多数）

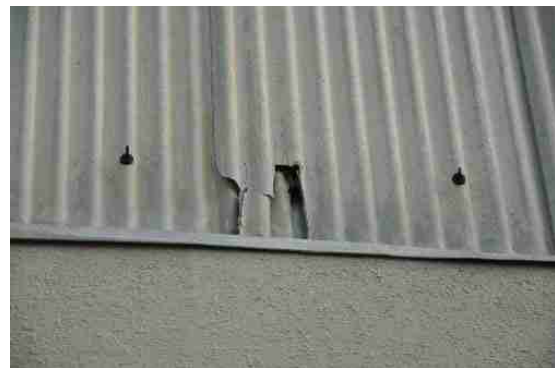
| 部位 | 劣化状況 | 評価 |
|---|---|---|
| 外壁 | ● 外壁吹付塗材に剥離・剥落がある<br>● 外壁スレート板に破損がある<br>● 基礎の全体に多数のひび割れがある | C |

外壁スレート板の破損

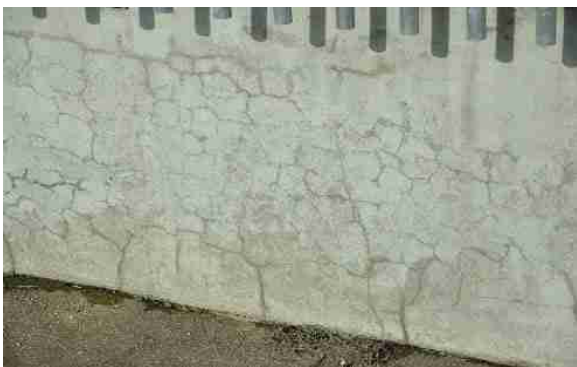
基礎のひび割れ（多数）

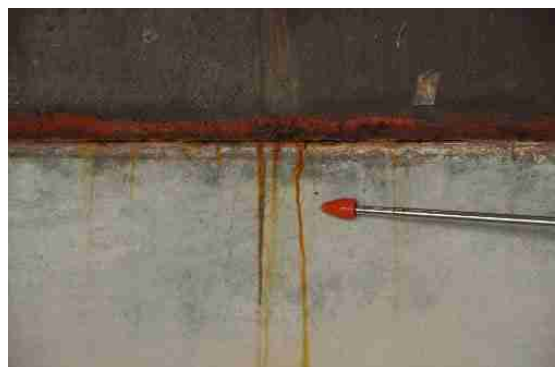
| 部位 | 劣化状況 | 評価 |
|---|---|---|
| 内部仕上 | ● 鉄骨柱に発錆・腐食がある<br>● 壁にひび割れ・漏水跡がある<br>● スチール窓枠の全体に発錆・腐食がある<br>● 腰壁の全体にひび割れ・摩耗がある | C |

体育室スチール窓枠の発錆・腐食（全体）

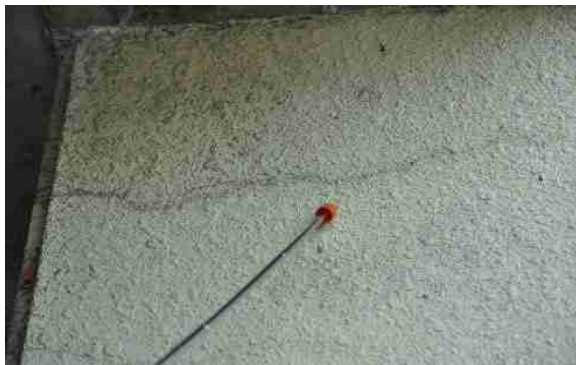
| 部位 | 劣化状況 | 評価 |
|---|---|---|
| 外壁 | ● 柱及び基礎のひび割れが多数ある<br>● スラブ裏の爆裂欠損・鉄筋発錆が多数ある<br>● 手摺り壁のひび割れ・剥離がある | C |

柱のひび割れ（多数）

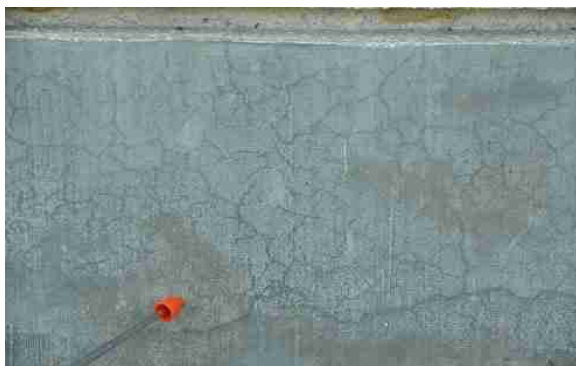
基礎のひび割れ（多数）

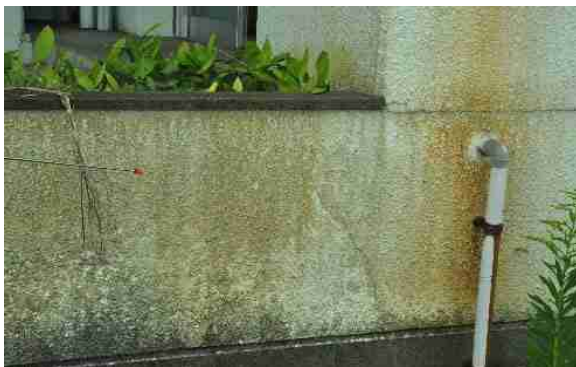
| 部位 | 劣化状況 | 評価 |
|---|---|---|
| 外壁 | ● 外壁にひび割れ・錆汁がある<br>● 吹付塗材が全体的に劣化し変色している<br>● 基礎にひび割れ・損傷・剥離・鉄筋発錆がある | C |

外壁吹付塗材の劣化・変色（全体）

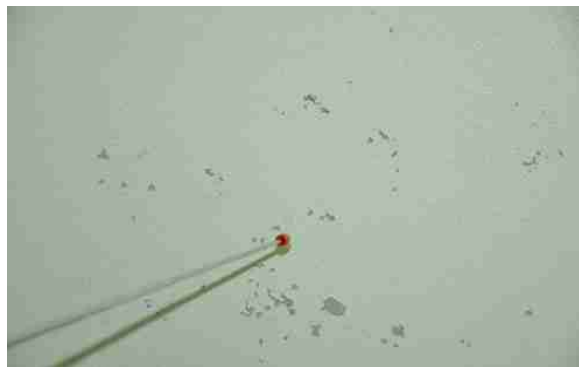
| 部位 | 劣化状況 | 評価 |
|---|---|---|
| 内部仕上 | ● 吹付塗材が全体的に劣化している<br>● 床にひび割れがある | B |

内壁吹付塗材の劣化

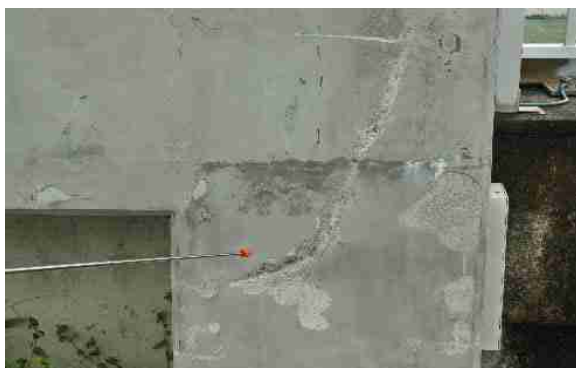
基礎のひび割れ・損傷

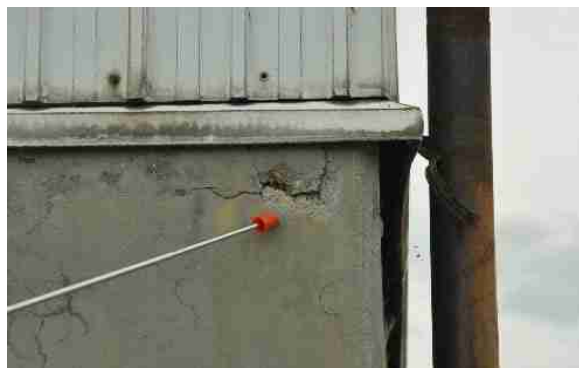
基礎のひび割れ・剥離・鉄筋発錆

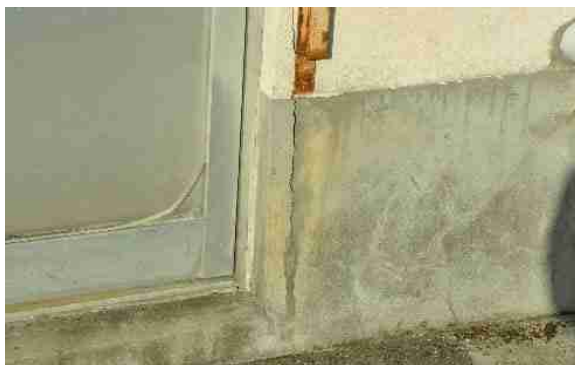
| 部位 | 劣化状況 | 評価 |
|---|---|---|
| 外壁 | <ul style="list-style-type: none"> <li>● 基礎及び外壁の全体に多数のひび割れがある</li> <li>● 外壁の吹付塗材が劣化し摩耗している</li> <li>● 雪止め板金物に発錆・腐食がある</li> </ul> | C |

基礎のひび割れ（全体多数）

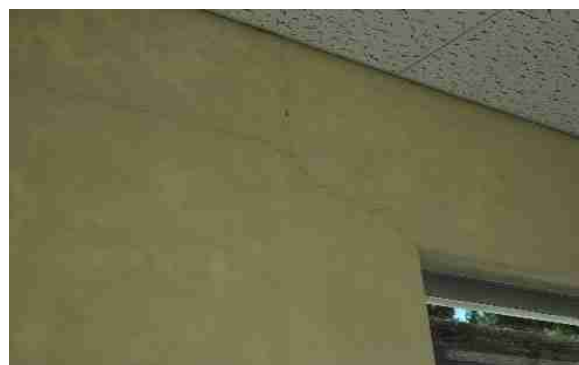
| 部位 | 劣化状況 | 評価 |
|---|---|---|
| 内部仕上 | <ul style="list-style-type: none"> <li>● 内壁全体に多数のひび割れがある</li> <li>● トイレブース全体が劣化している</li> </ul> | C |

内壁のひび割れ（全体多数）
