通学路合同点検 対策箇所図

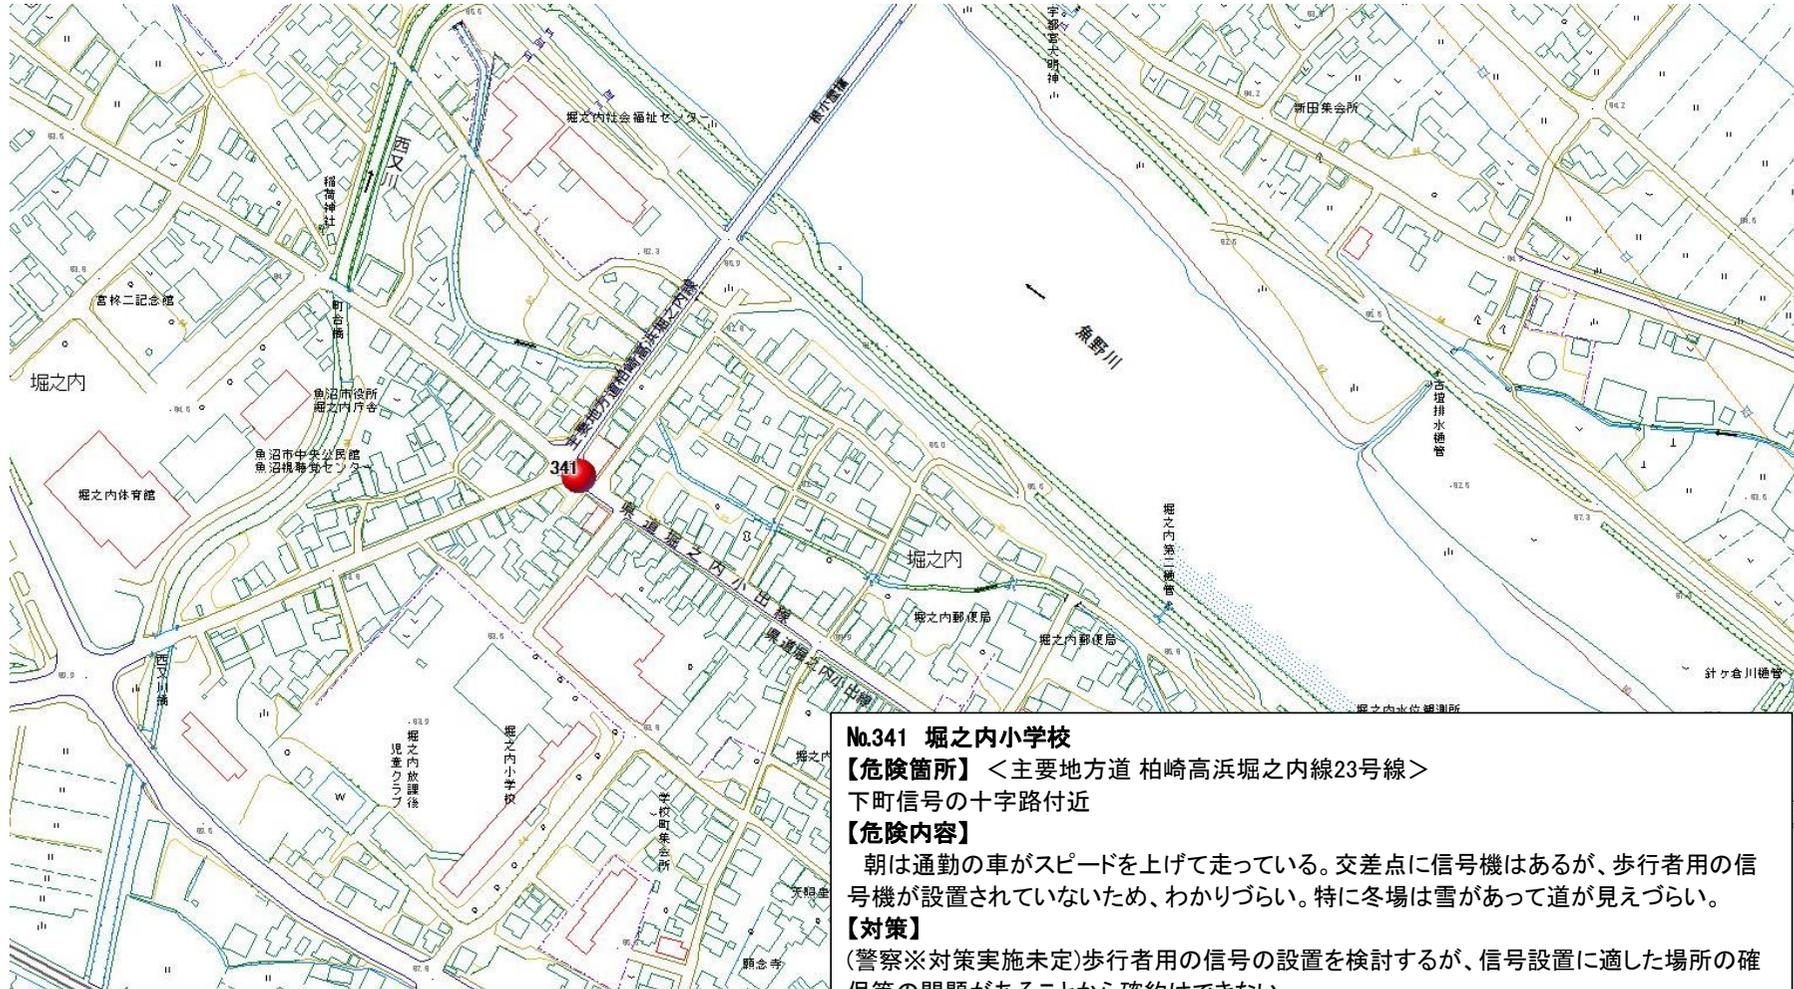
No.341 堀之内小学校
【危険箇所】 <主要地方道 柏崎高浜堀之内線23号線>
下町信号の十字路付近
【危険内容】
朝は通勤の車がスピードを上げて走っている。交差点に信号機はあるが、歩行者用の信号機が設置されていないため、わかりづらい。特に冬場は雪があつて道が見えづらい。
【対策】
(警察※対策実施未定)歩行者用の信号の設置を検討するが、信号設置に適した場所の確保等の問題があることから確約はできない。
(学校)スクールガードに見守りの依頼をする。該当児童への交通安全指導を行う。

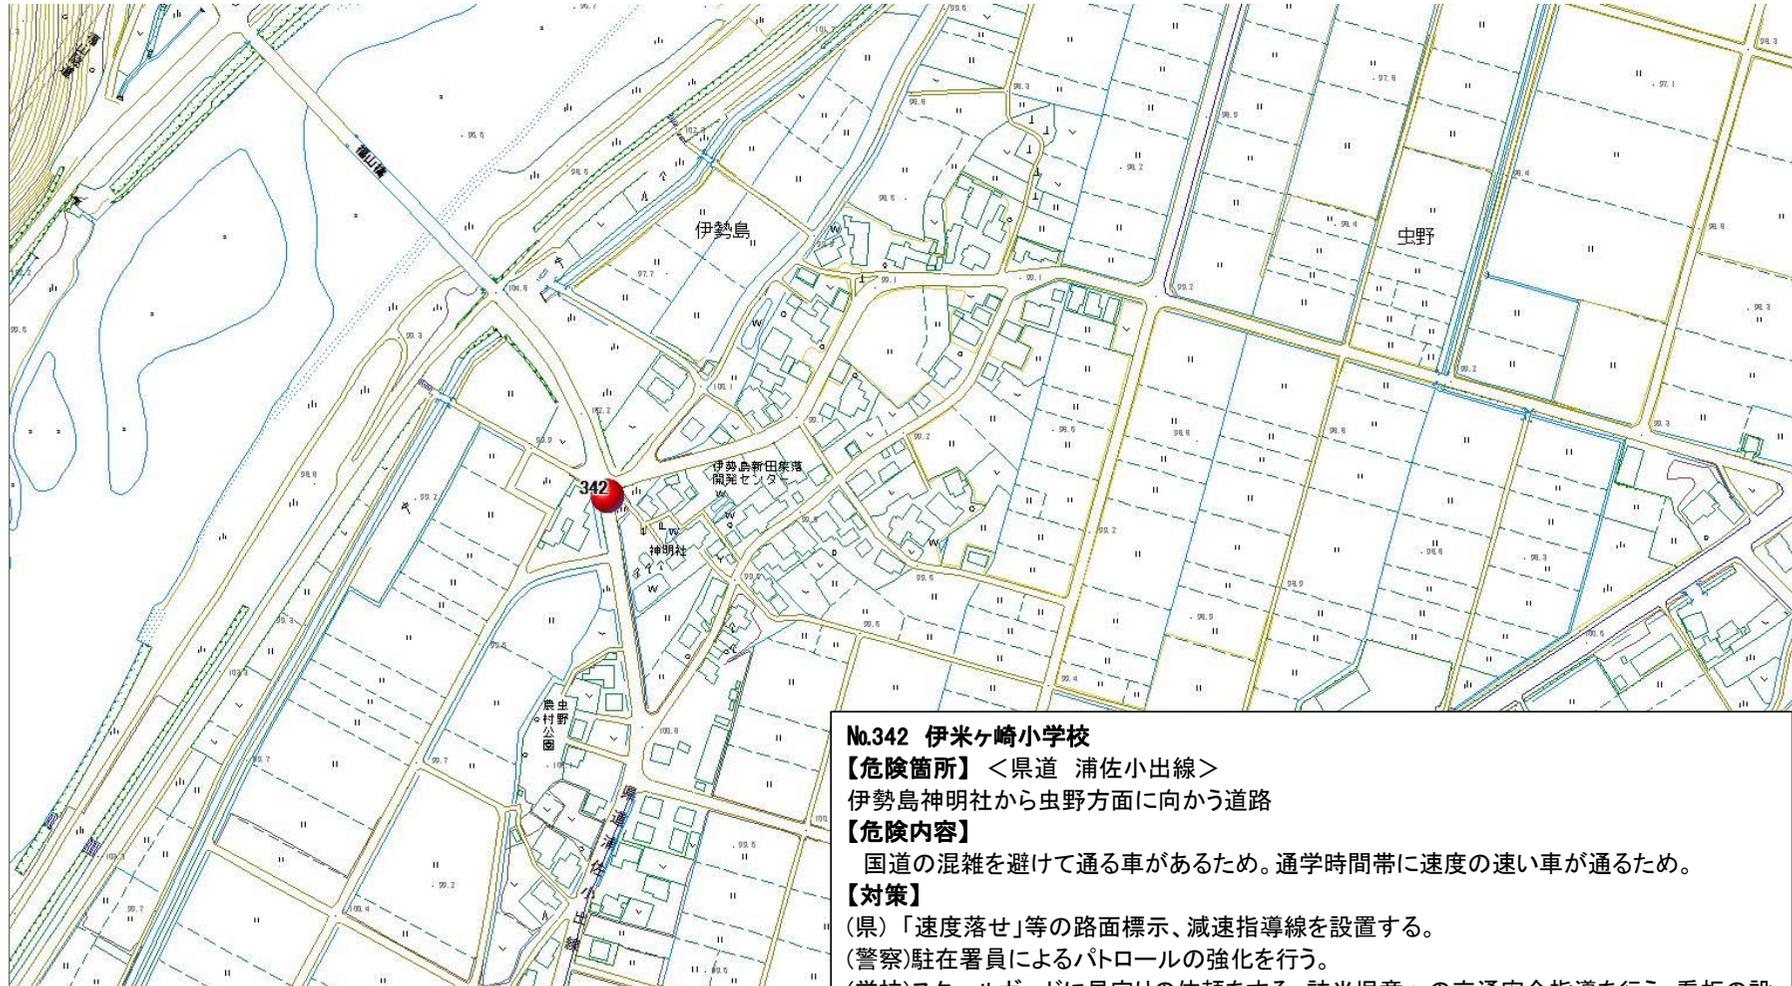
No.342 伊米ヶ崎小学校
【危険箇所】 <県道 浦佐小出線>
伊勢島神明社から虫野方面に向かう道路
【危険内容】
国道の混雑を避けて通る車があるため。通学時間帯に速度の速い車が通るため。
【対策】
(県)「速度落せ」等の路面標示、減速指導線を設置する。
(警察)駐在署員によるパトロールの強化を行う。
(学校)スクールガードに見守りの依頼をする。該当児童への交通安全指導を行う。看板の設置を行う。

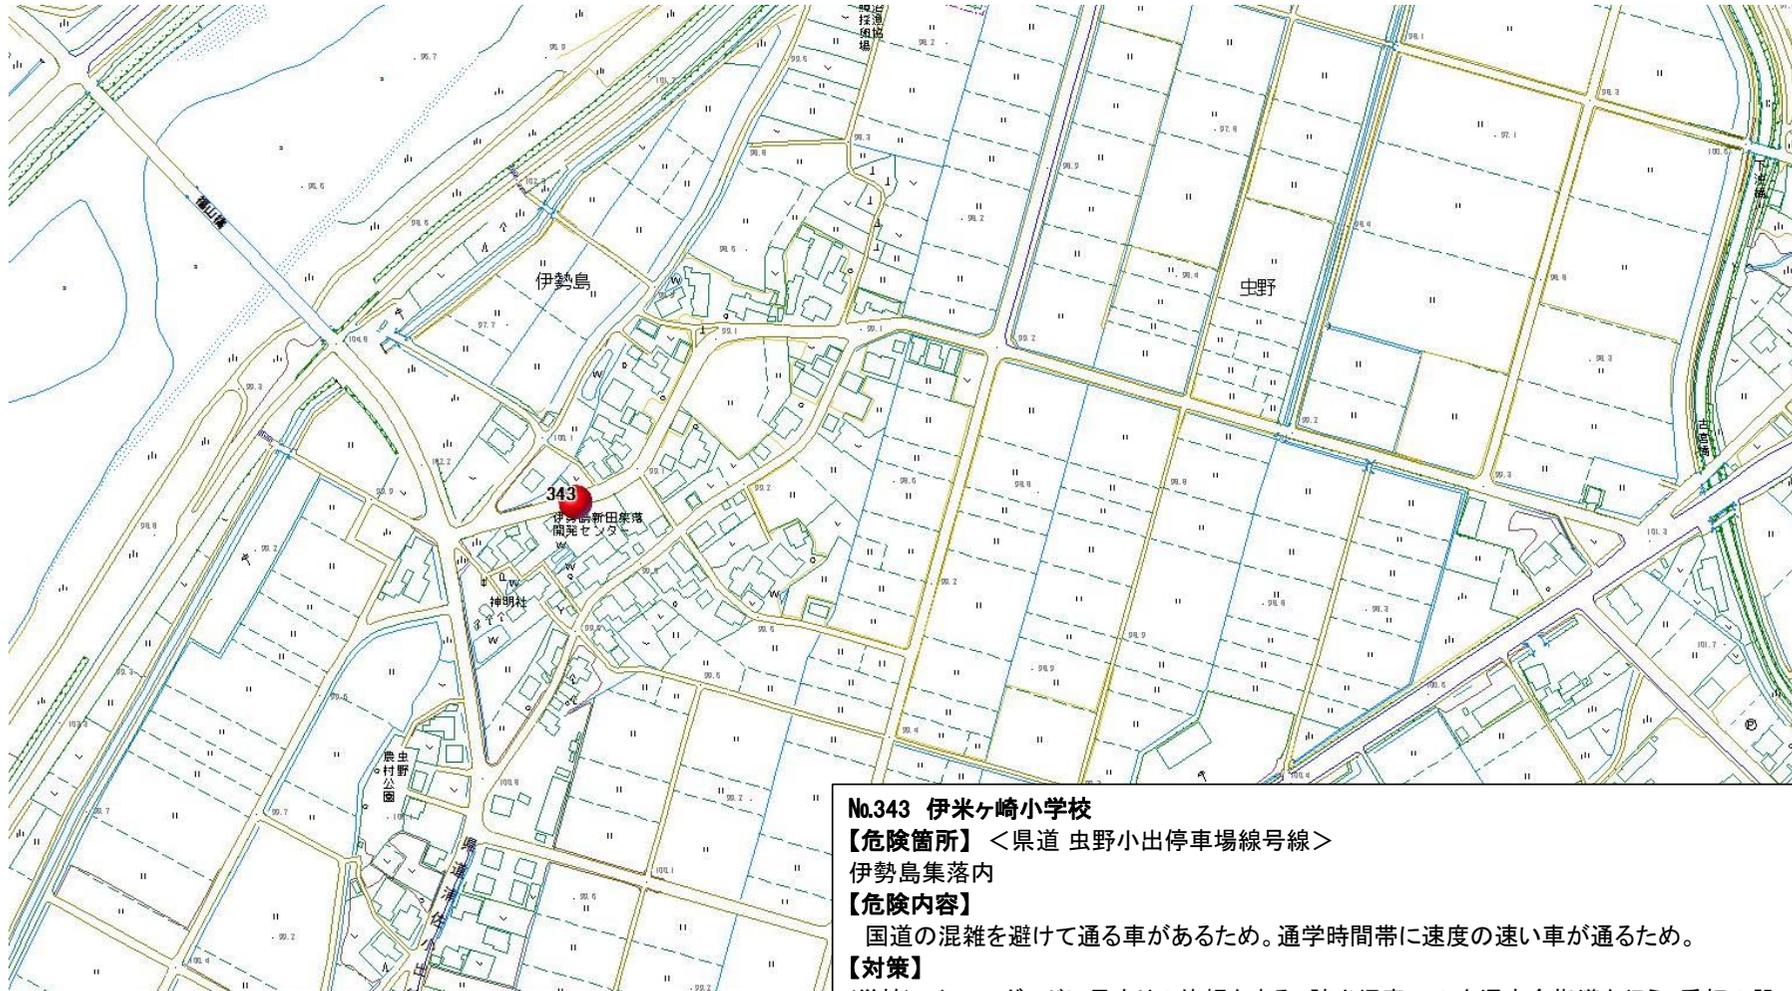
No.343 伊米ヶ崎小学校

伊勢島集落内

国道の混雑を避けて通る車があるため。通学時間帯に速度の速い車が通るため。

(学校)スクールガードに見守りの依頼をする。該当児童への交通安全指導を行う。看板の設置を行う。

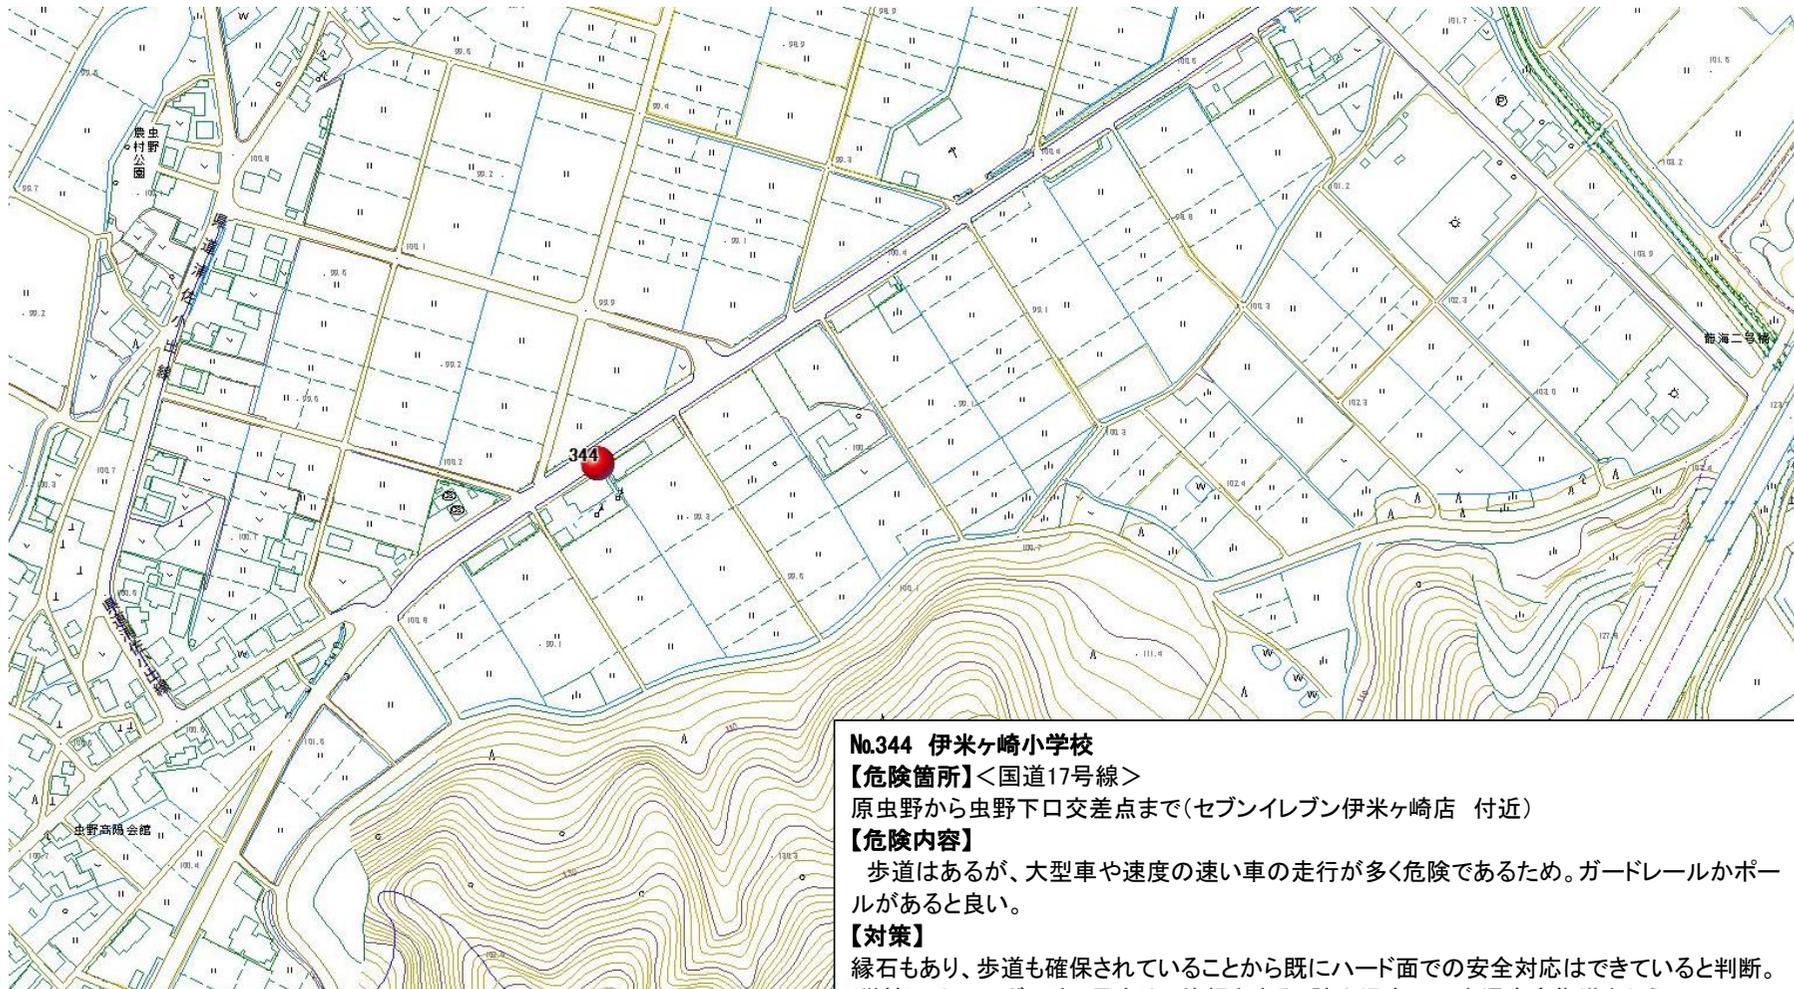
No.344 伊米ヶ崎小学校
【危険箇所】<国道17号線>
原虫野から虫野下口交差点まで(セブンイレブン伊米ヶ崎店 付近)
【危険内容】
歩道はあるが、大型車や速度の速い車の走行が多く危険であるため。ガードレールかポールがあると良い。
【対策】
縁石もあり、歩道も確保されていることから既にハード面での安全対応はできていると判断。(学校)スクールガードに見守りの依頼をする。該当児童への交通安全指導を行う。

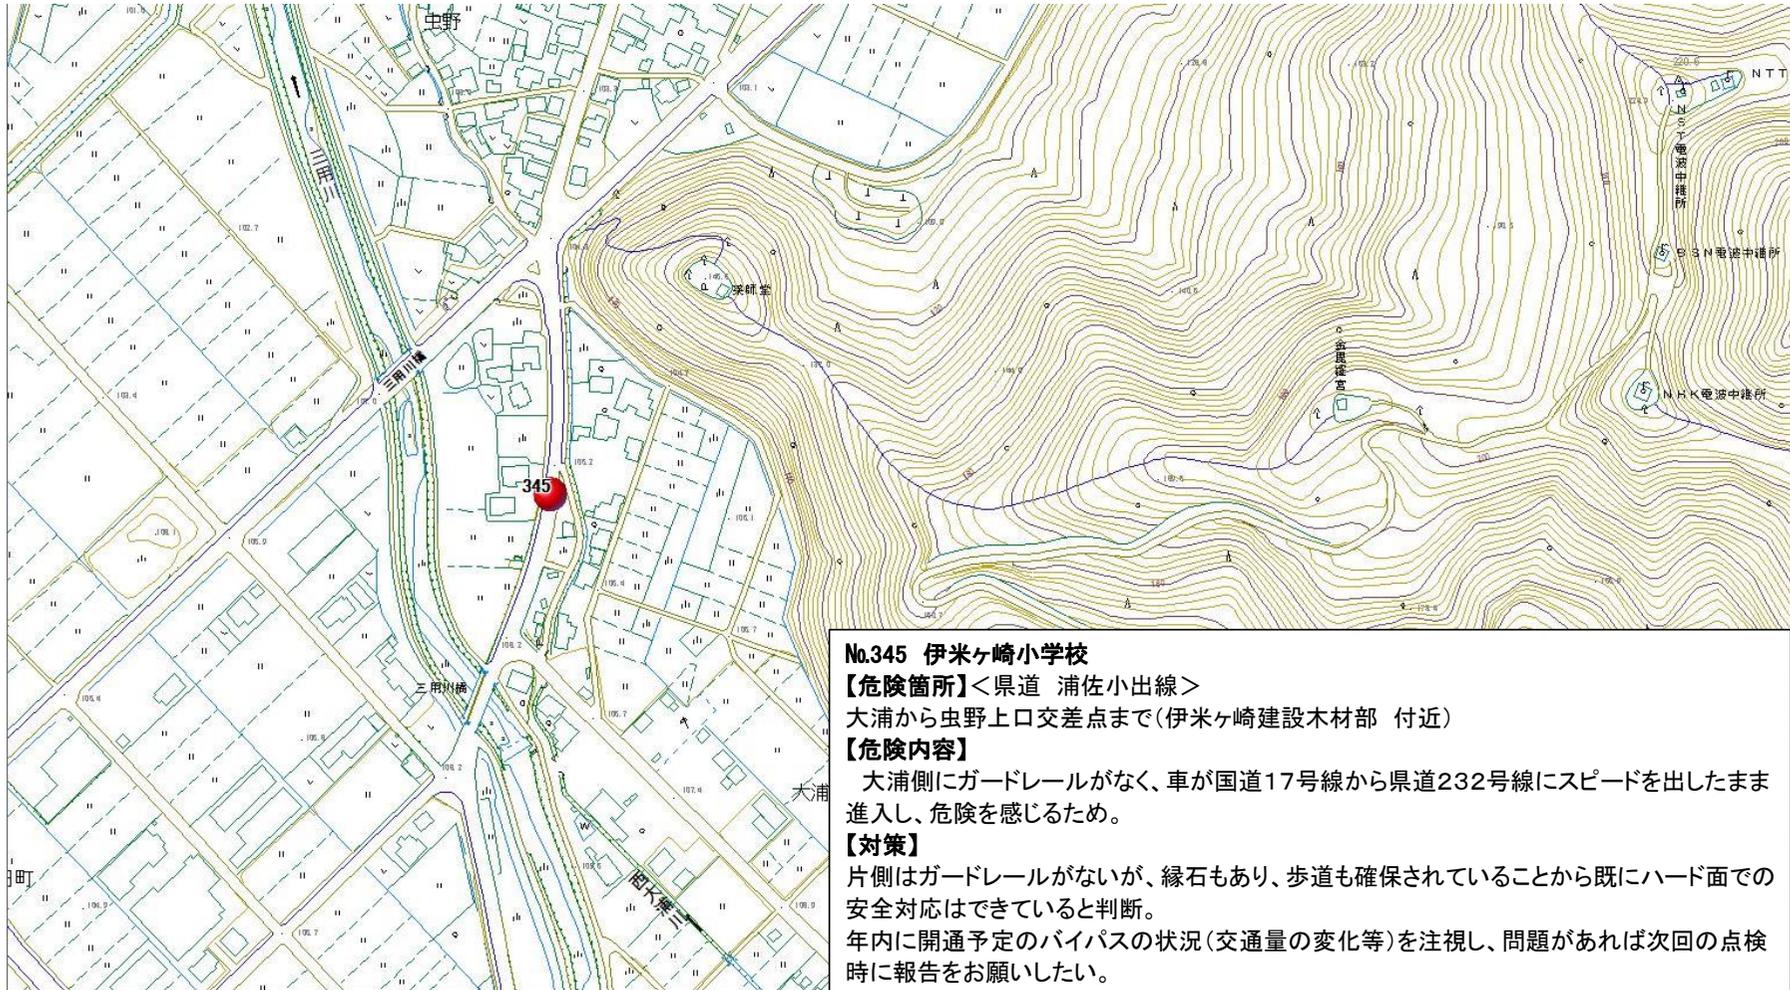
No.345 伊米ヶ崎小学校
【危険箇所】＜県道 浦佐小出線＞
大浦から虫野上り交差点まで(伊米ヶ崎建設木材部 付近)
【危険内容】
大浦側にガードレールがなく、車が国道17号線から県道232号線にスピードを出したまま進入し、危険を感じるため。
【対策】
片側はガードレールがないが、縁石もあり、歩道も確保されていることから既にハード面での安全対応はできていると判断。
年内に開通予定のバイパスの状況(交通量の変化等)を注視し、問題があれば次回の点検時に報告をお願いしたい。
(学校)スクールガードに見守りの依頼をする。該当児童への交通安全指導を行う。必要であれば看板設置を行う。

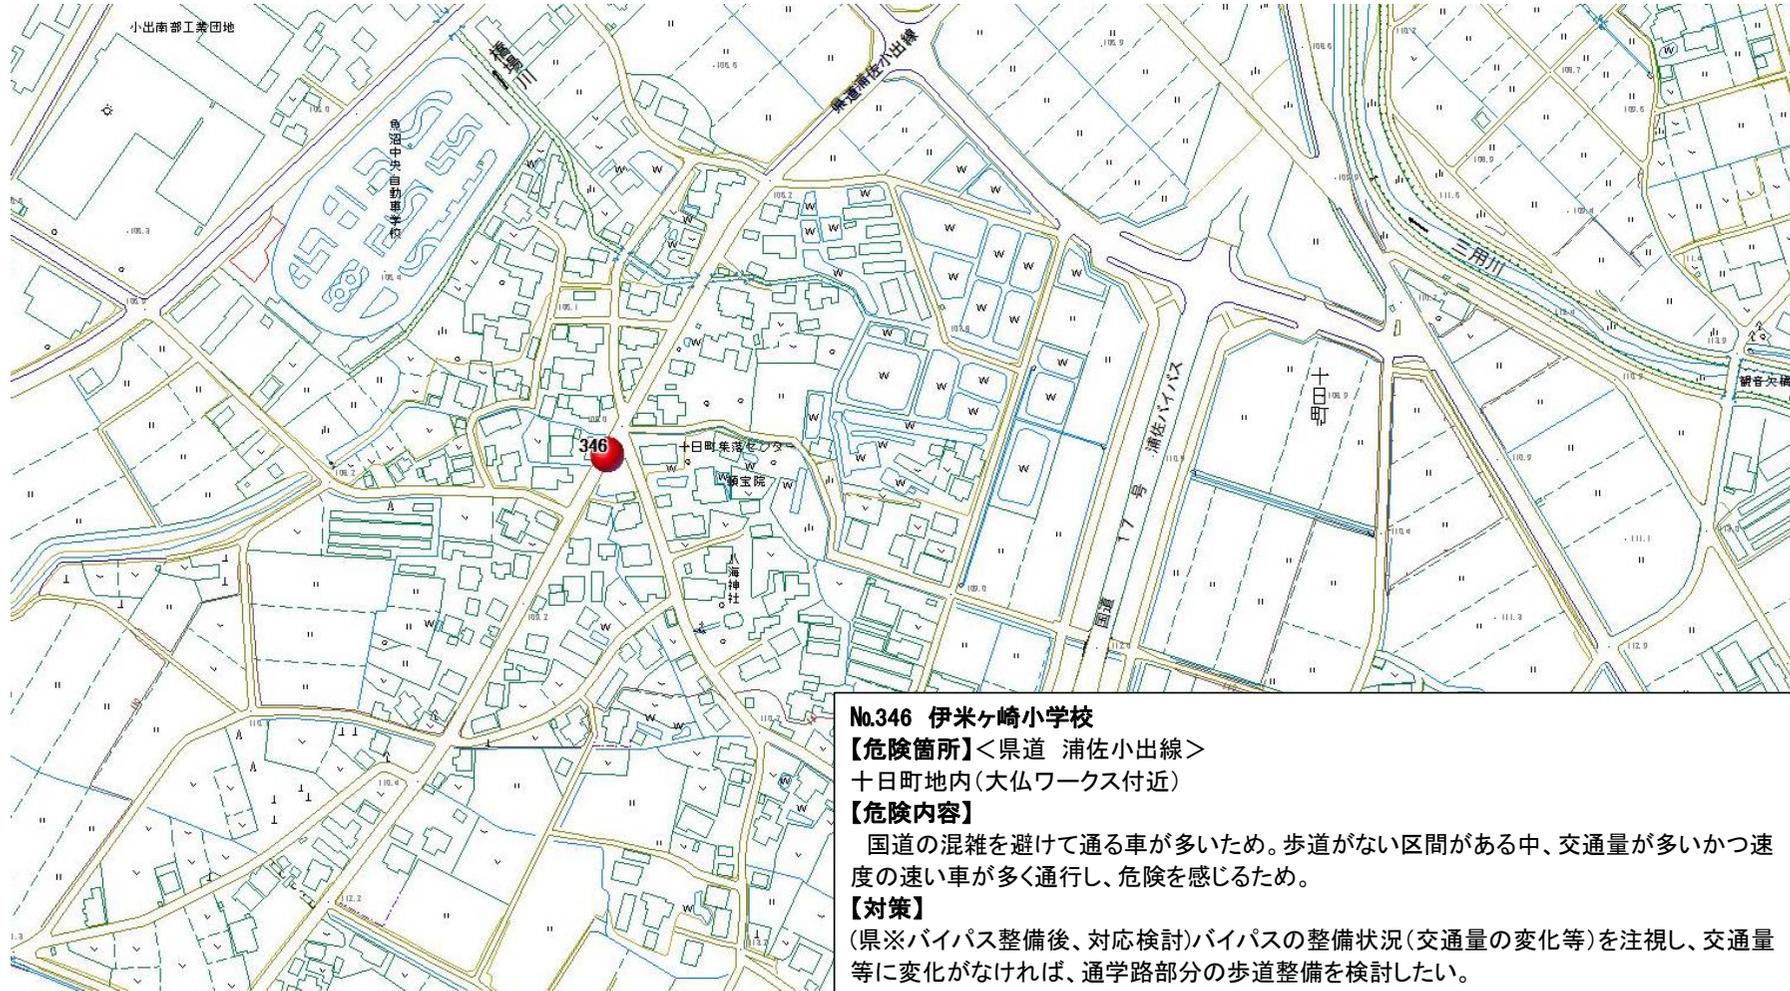
No.346 伊米ヶ崎小学校

十日町地内(大仏ワークス付近)

国道の混雑を避けて通る車が多いため。歩道がない区間がある中、交通量が多かつ速度の速い車が多く通行し、危険を感じるため。

(県※バイパス整備後、対応検討)バイパスの整備状況(交通量の変化等)を注視し、交通量等に変化がなければ、通学路部分の歩道整備を検討したい。

(学校)スクールガードに見守りの依頼をする。該当児童への交通安全指導を行う。必要であれば看板設置を行う。

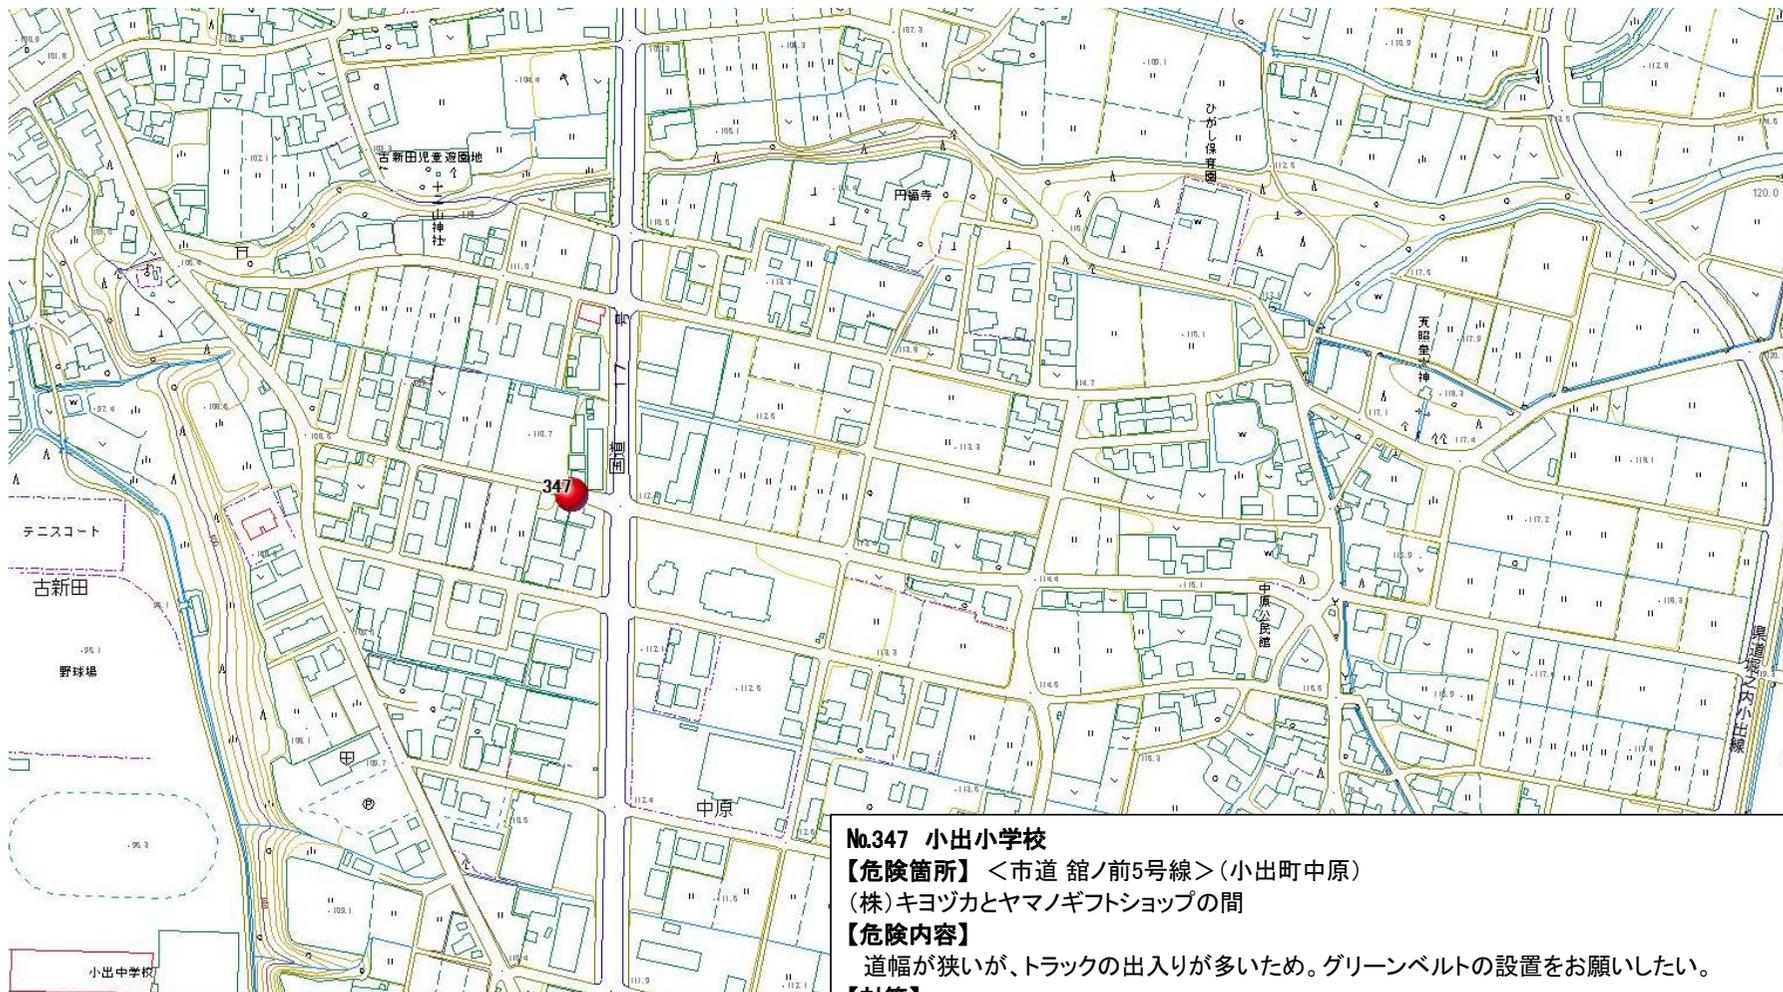
No.347 小出小学校

【危険箇所】 <市道 館ノ前5号線> (小出町中原)
(株)キヨヅカとヤマノギフトショップの間

道幅が狭いが、トラックの出入りが多いため。グリーンベルトの設置をお願いしたい。

(市・建設課) 2021、2022年度でグリーンベルトを設置する。

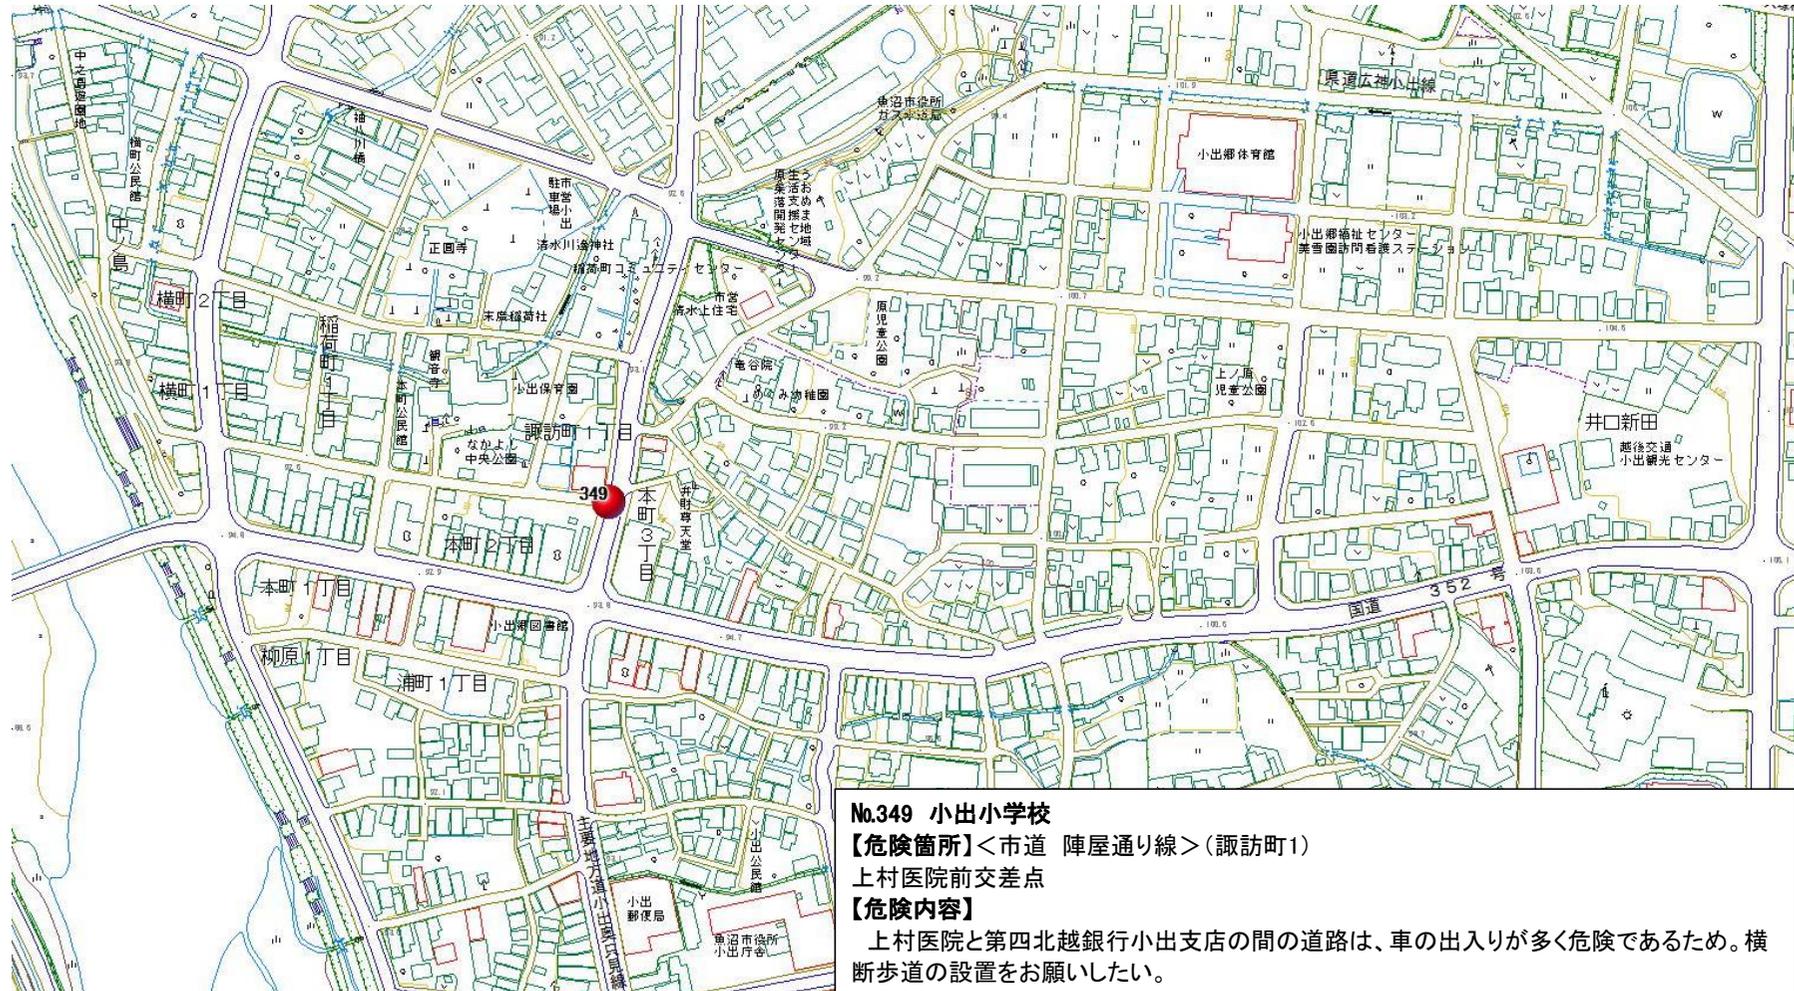
No.349 小出小学校
【危険箇所】＜市道 陣屋通り線＞（諏訪町1）
上村医院前交差点
【危険内容】
上村医院と第四北越銀行小出支店の間の道路は、車の出入りが多く危険であるため。横断歩道の設置をお願いしたい。
【対策】
（警察）2022年頃を目途に横断歩道の設置をしたい。

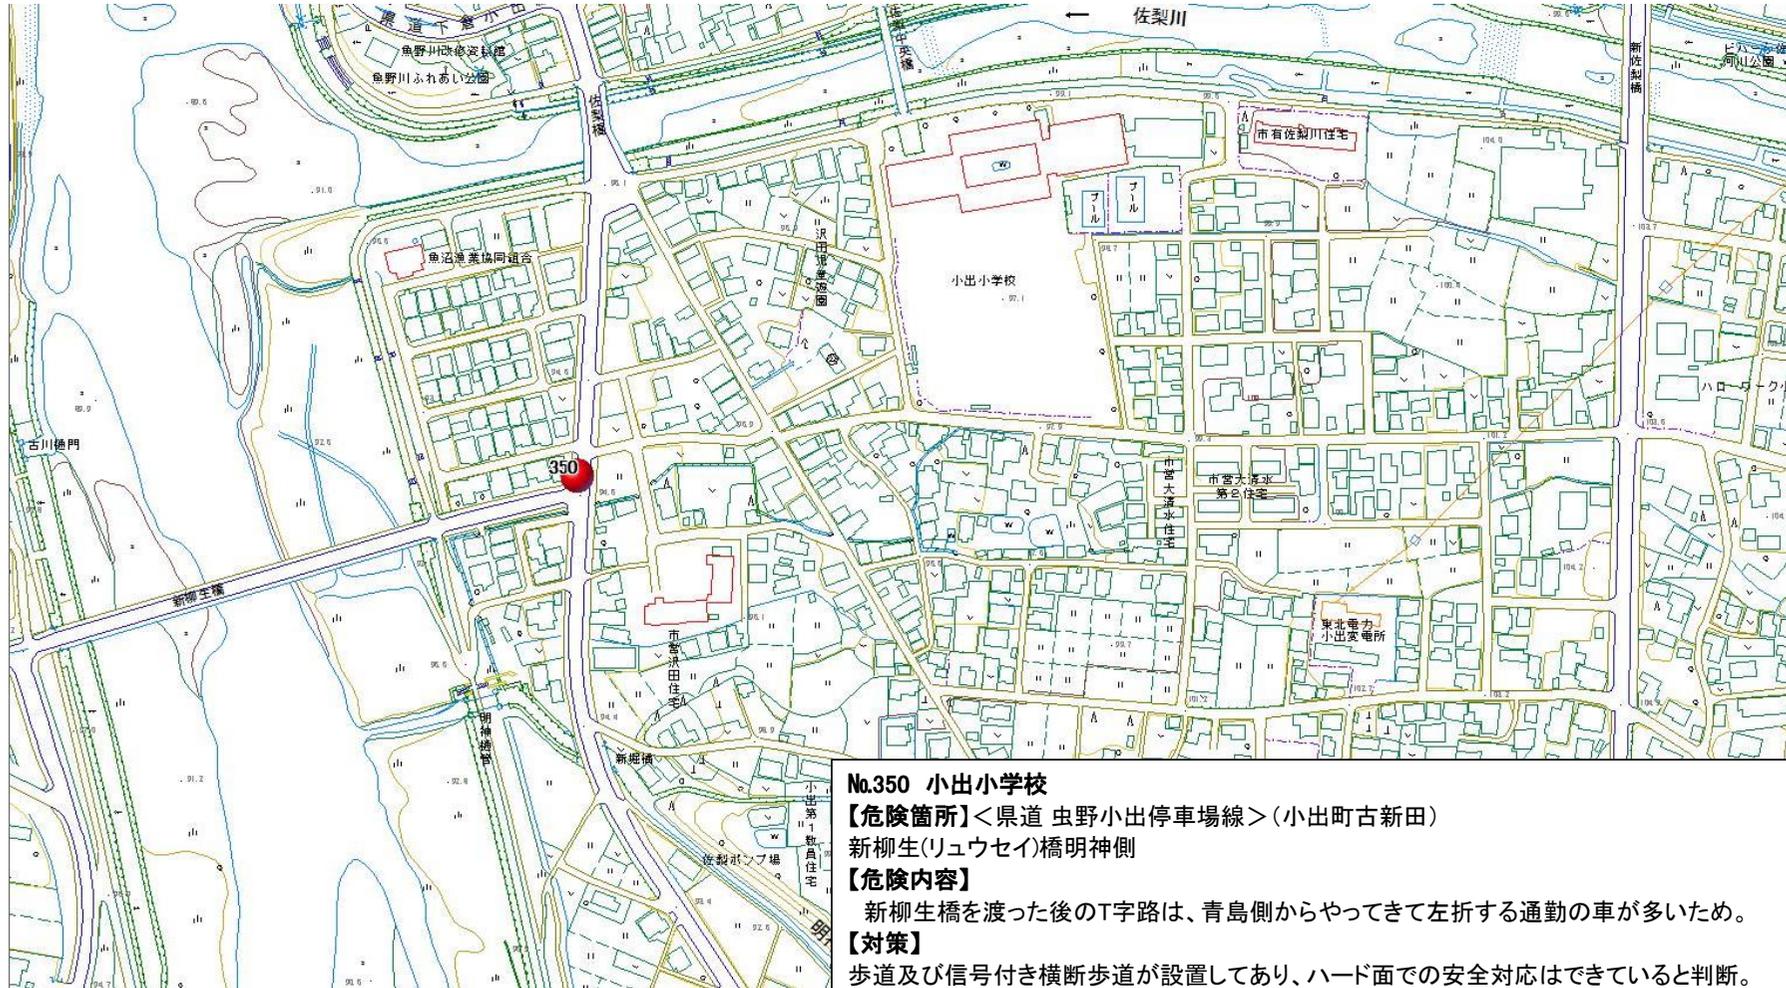
No.350 小出小学校
【危険箇所】＜県道 虫野小出停車場線＞（小出町古新田）
新柳生（リュウセイ）橋明神側
【危険内容】
新柳生橋を渡った後のT字路は、青島側からやってきて左折する通勤の車が多いため。
【対策】
歩道及び信号付き横断歩道が設置してあり、ハード面での安全対応はできていると判断。
（学校）スクールガードに見守りの依頼をする。信号待ちの際は車道側で待たないように該当児童への交通安全指導を行う。

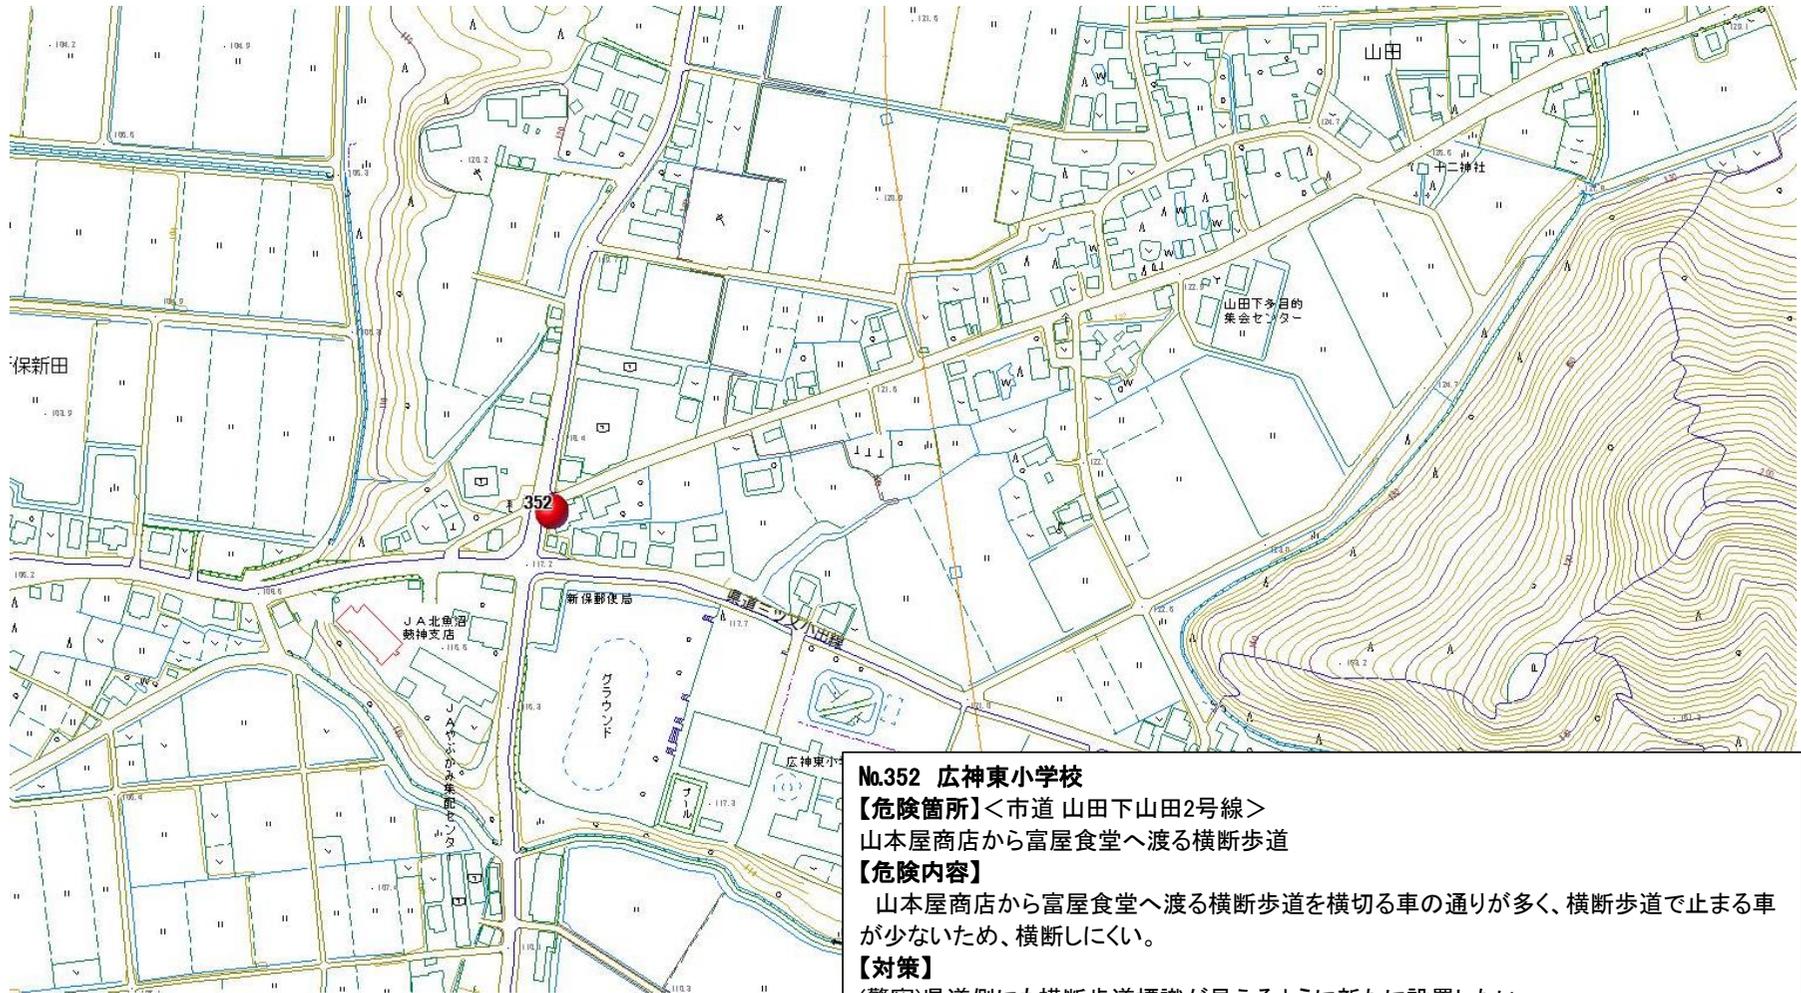
No.352 広神東小学校

【危険箇所】＜市道 山田下山田2号線＞
山本屋商店から富屋食堂へ渡る横断歩道

山本屋商店から富屋食堂へ渡る横断歩道を横切る車の通りが多く、横断歩道で止まる車が少いため、横断しにくい。

(警察)県道側にも横断歩道標識が見えるように新たに設置したい。

(学校)スクールガードに見守りの依頼をする。該当児童への交通安全指導を行う。

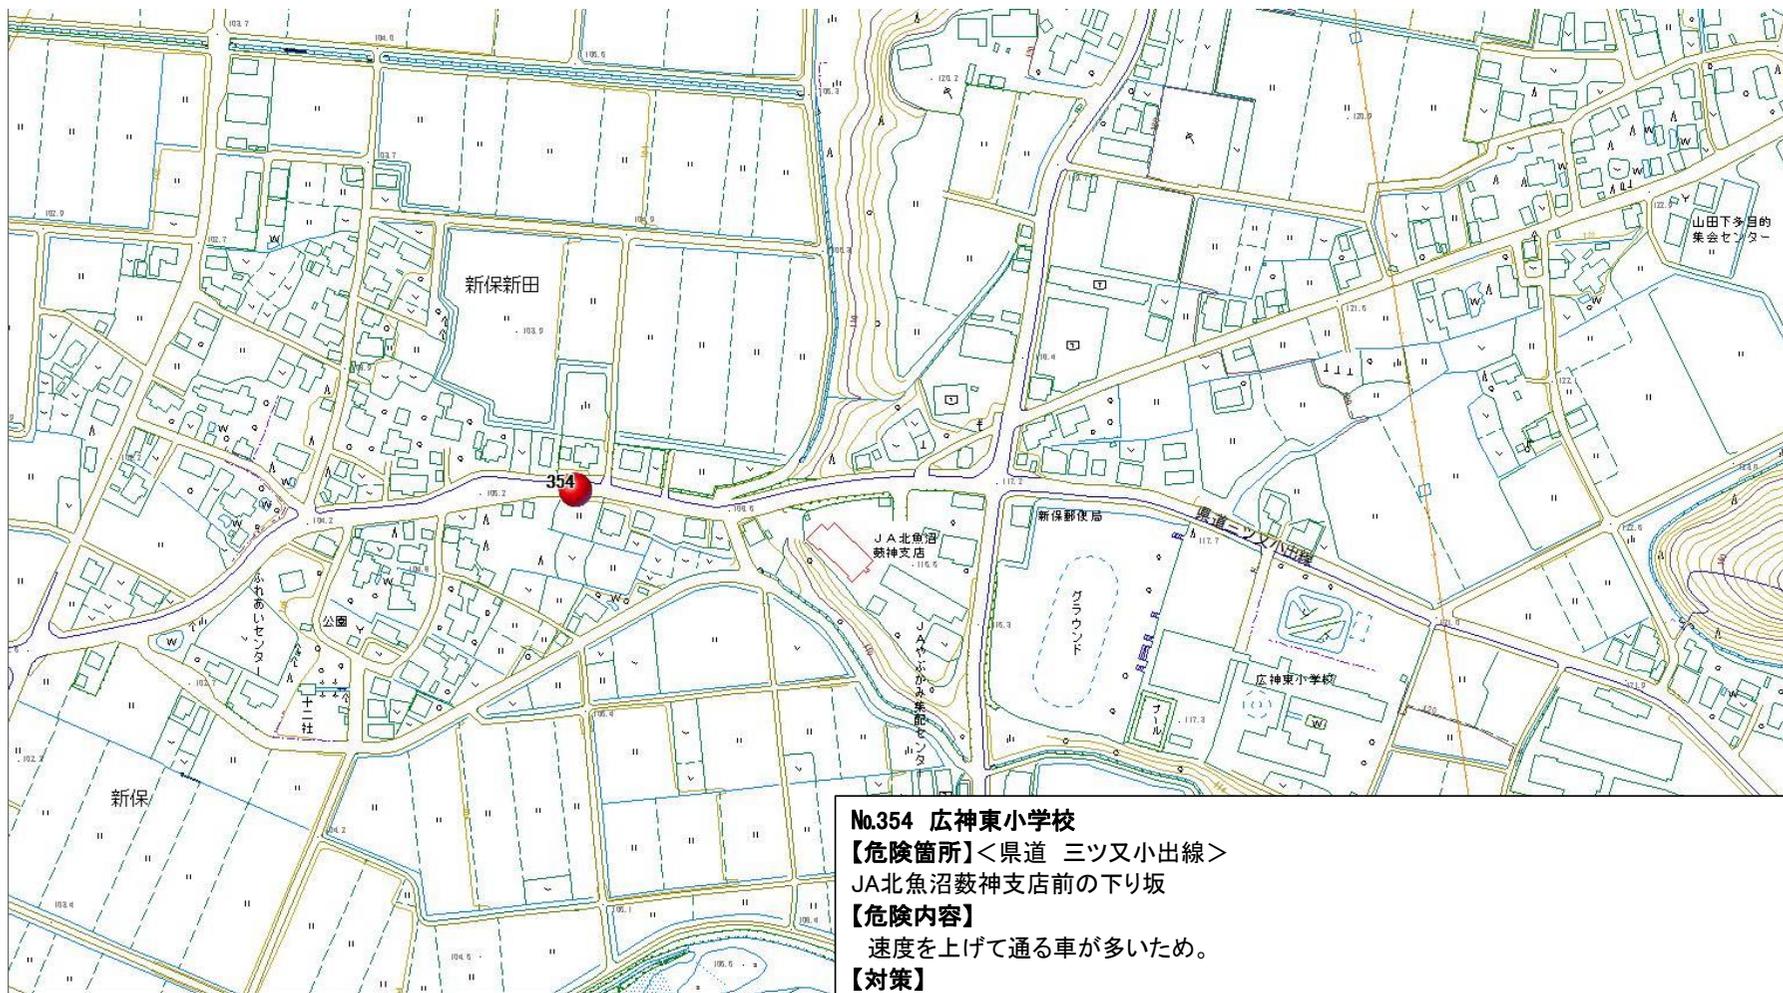
No.354 広神東小学校
【危険箇所】<県道 三ツ又小出線>
JA北魚沼荻神支店前の下り坂
【危険内容】
速度を上げて通る車が多いため。
【対策】
(警察)劣化した40キロ制限標識を一部更新したい。
(学校)スクールガードに見守りの依頼をする。該当児童への交通安全指導を行う。

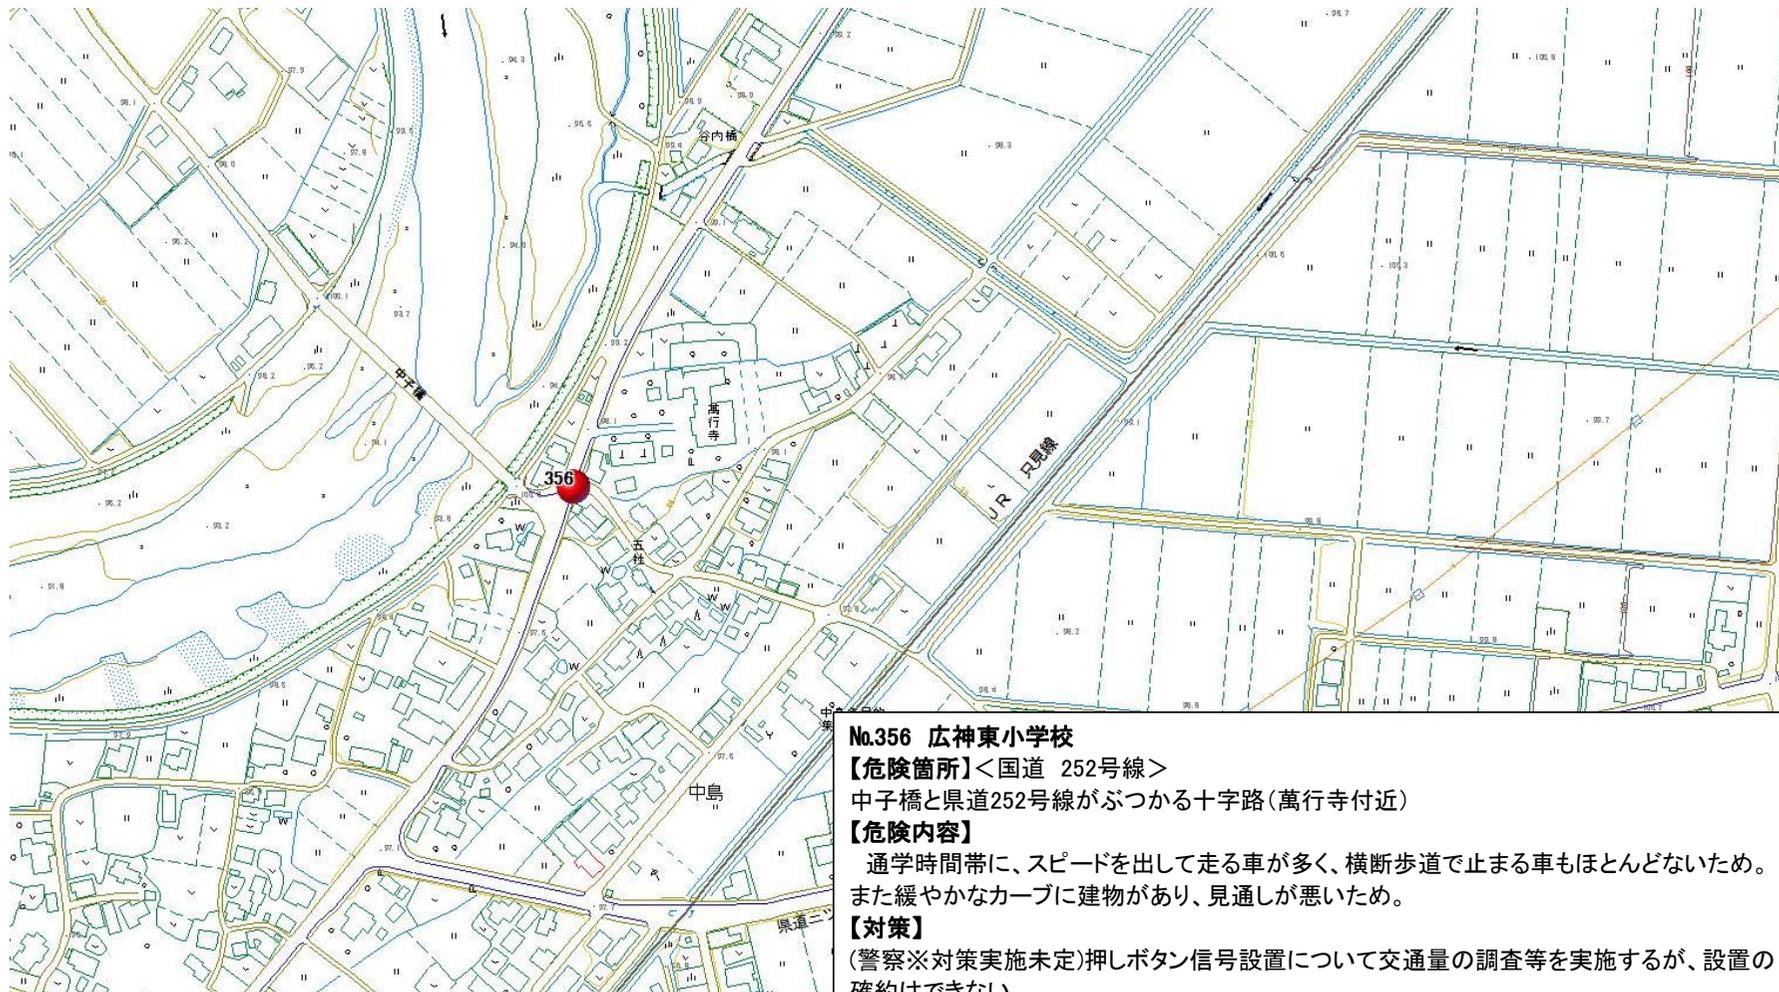
No.356 広神東小学校
【危険箇所】<国道 252号線>
中子橋と県道252号線がぶつかる十字路(萬行寺付近)
【危険内容】
通学時間帯に、スピードを出して走る車が多く、横断歩道で止まる車もほとんどないため。また緩やかなカーブに建物があり、見通しが悪いため。
【対策】
(警察※対策実施未定)押しボタン信号設置について交通量の調査等を実施するが、設置の確約はできない。
(学校)横断旗を児童に貸し出しする。
