通学路合同点検 対策箇所図

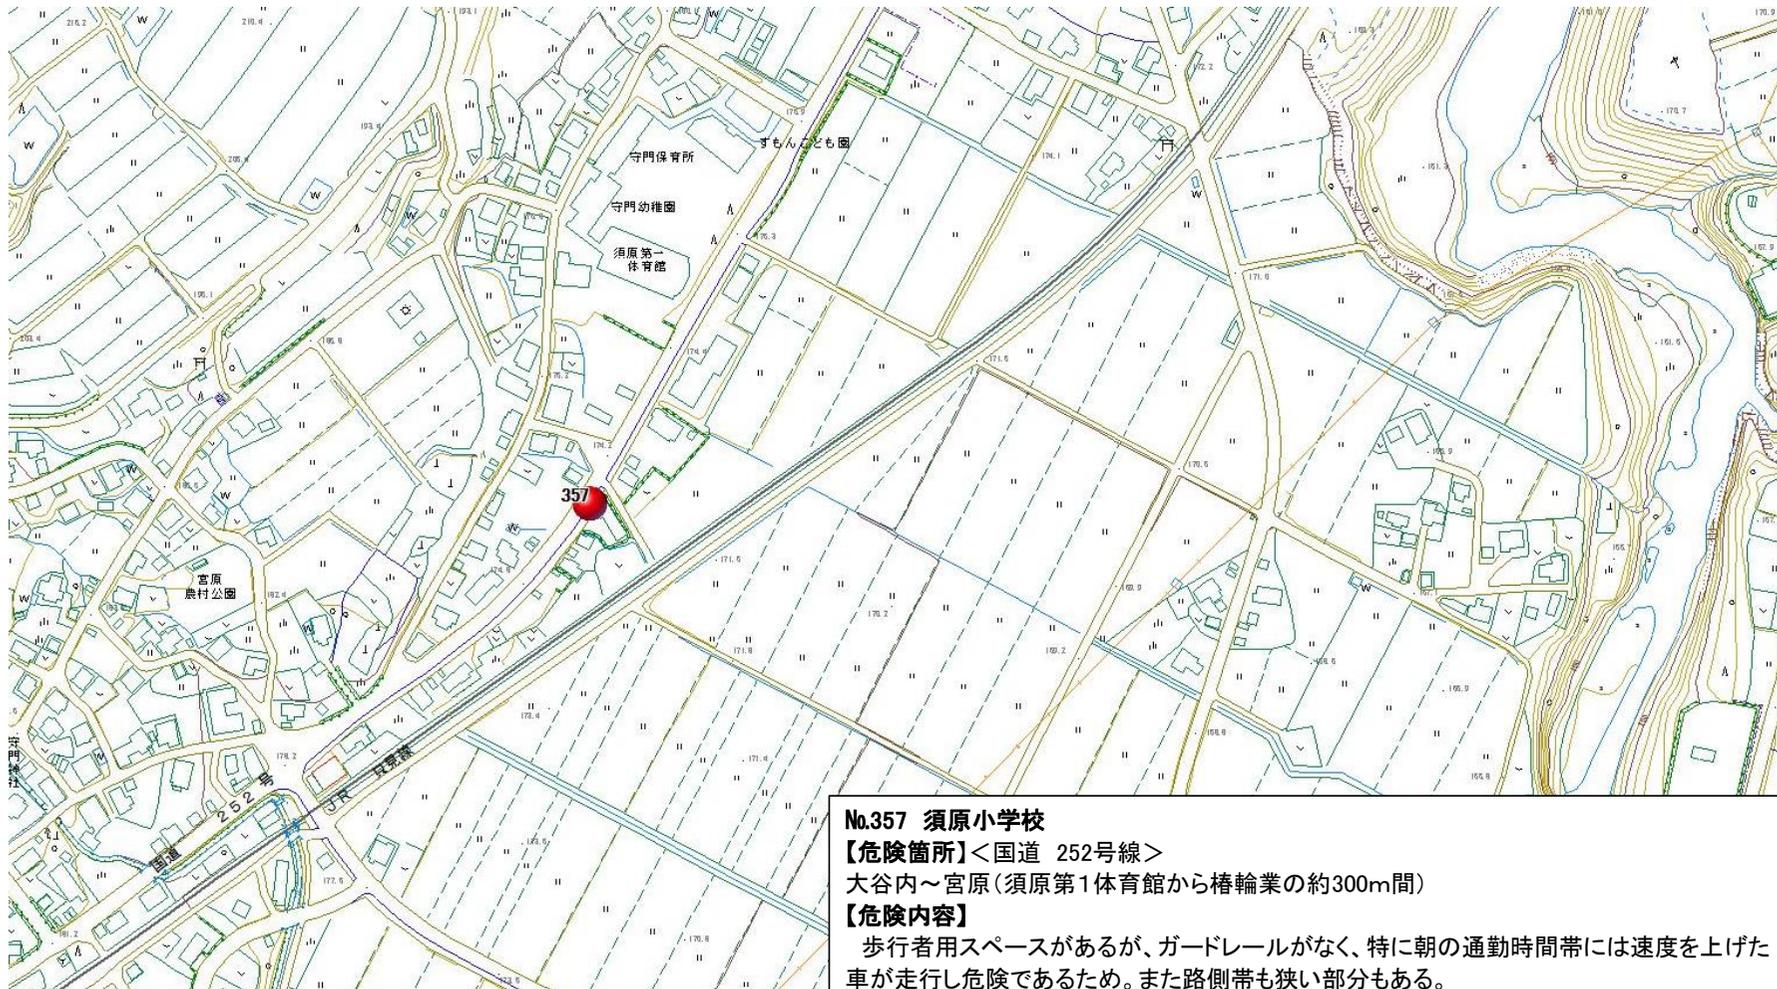
No.357 須原小学校
【危険箇所】<国道 252号線>
大谷内～宮原(須原第1体育館から柵輪業の約300m間)
【危険内容】
歩行者用スペースがあるが、ガードレールがなく、特に朝の通勤時間帯には速度を上げた車が走行し危険であるため。また路側帯も狭い部分もある。
【対策】
(学校)歩道側を通行するよう該当児童への交通安全指導を行う。

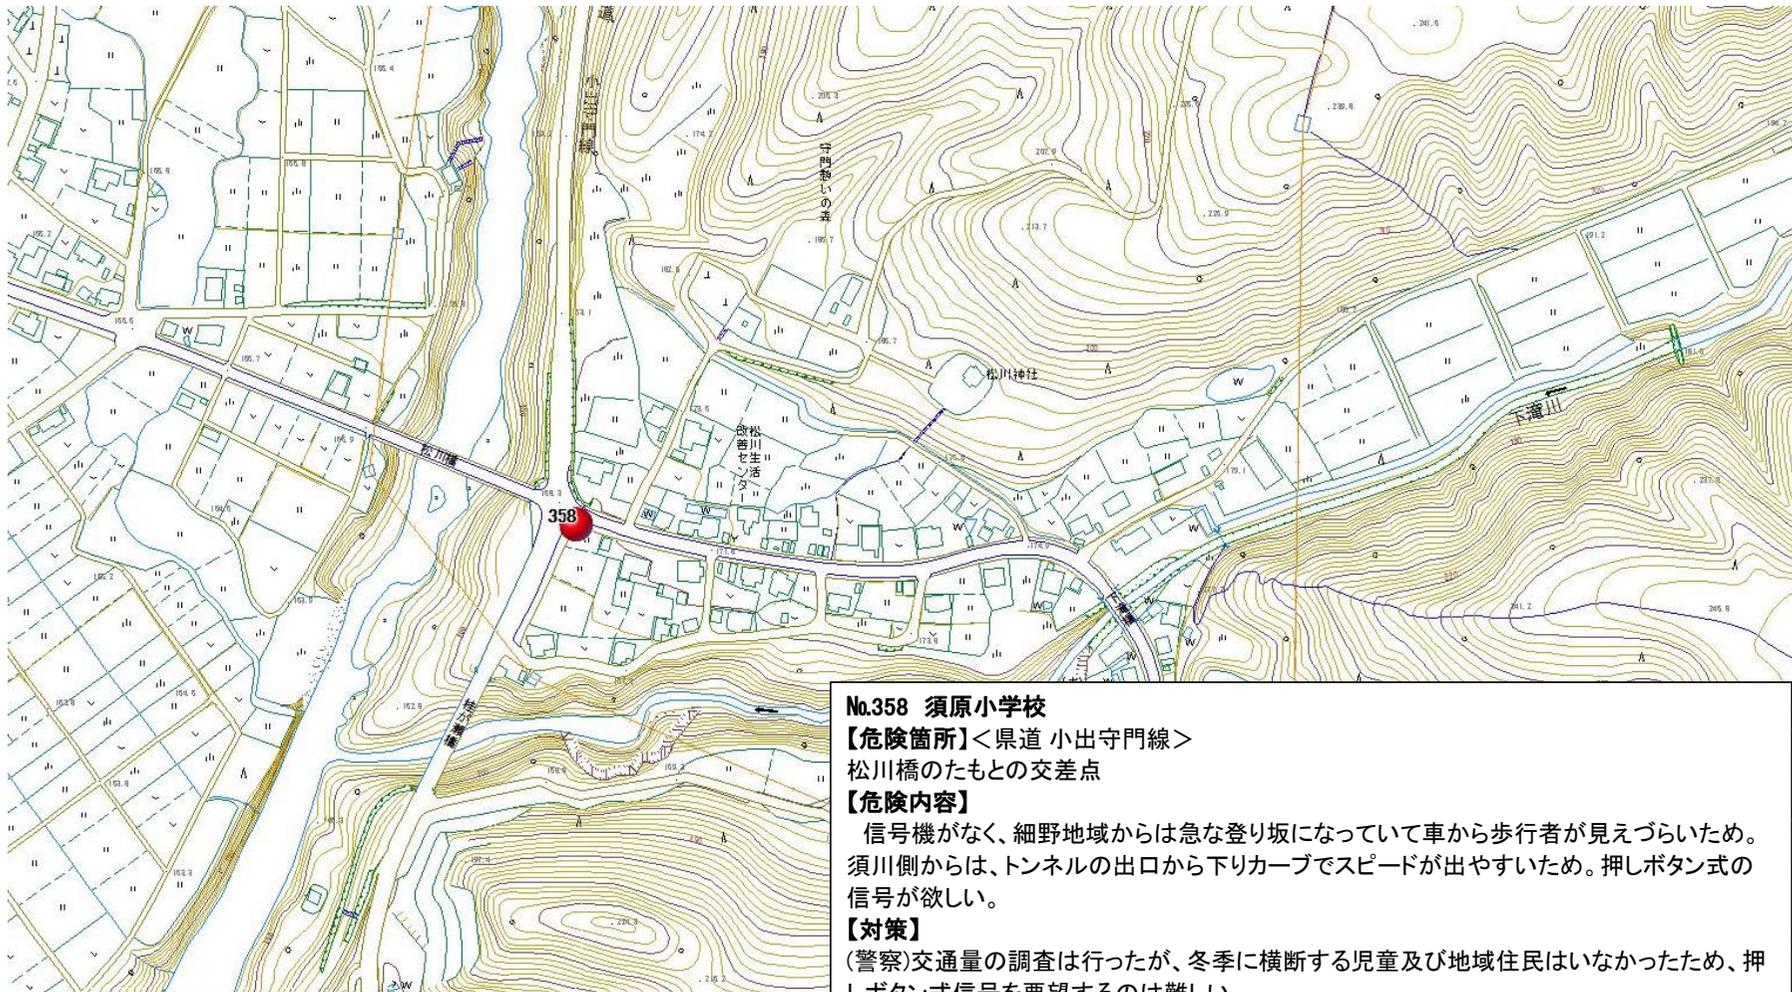
No.358 須原小学校

松川橋のたもとの交差点

信号機がなく、細野地域からは急な登り坂になっていて車から歩行者が見えづらいため。須川側からは、トンネルの出口から下りカーブでスピードが出やすいため。押しボタン式の信号が欲しい。

(警察)交通量の調査は行ったが、冬季に横断する児童及び地域住民はいなかったため、押しボタン式信号を要望するのは難しい。

(学校) 班長に横断旗を貸出する。

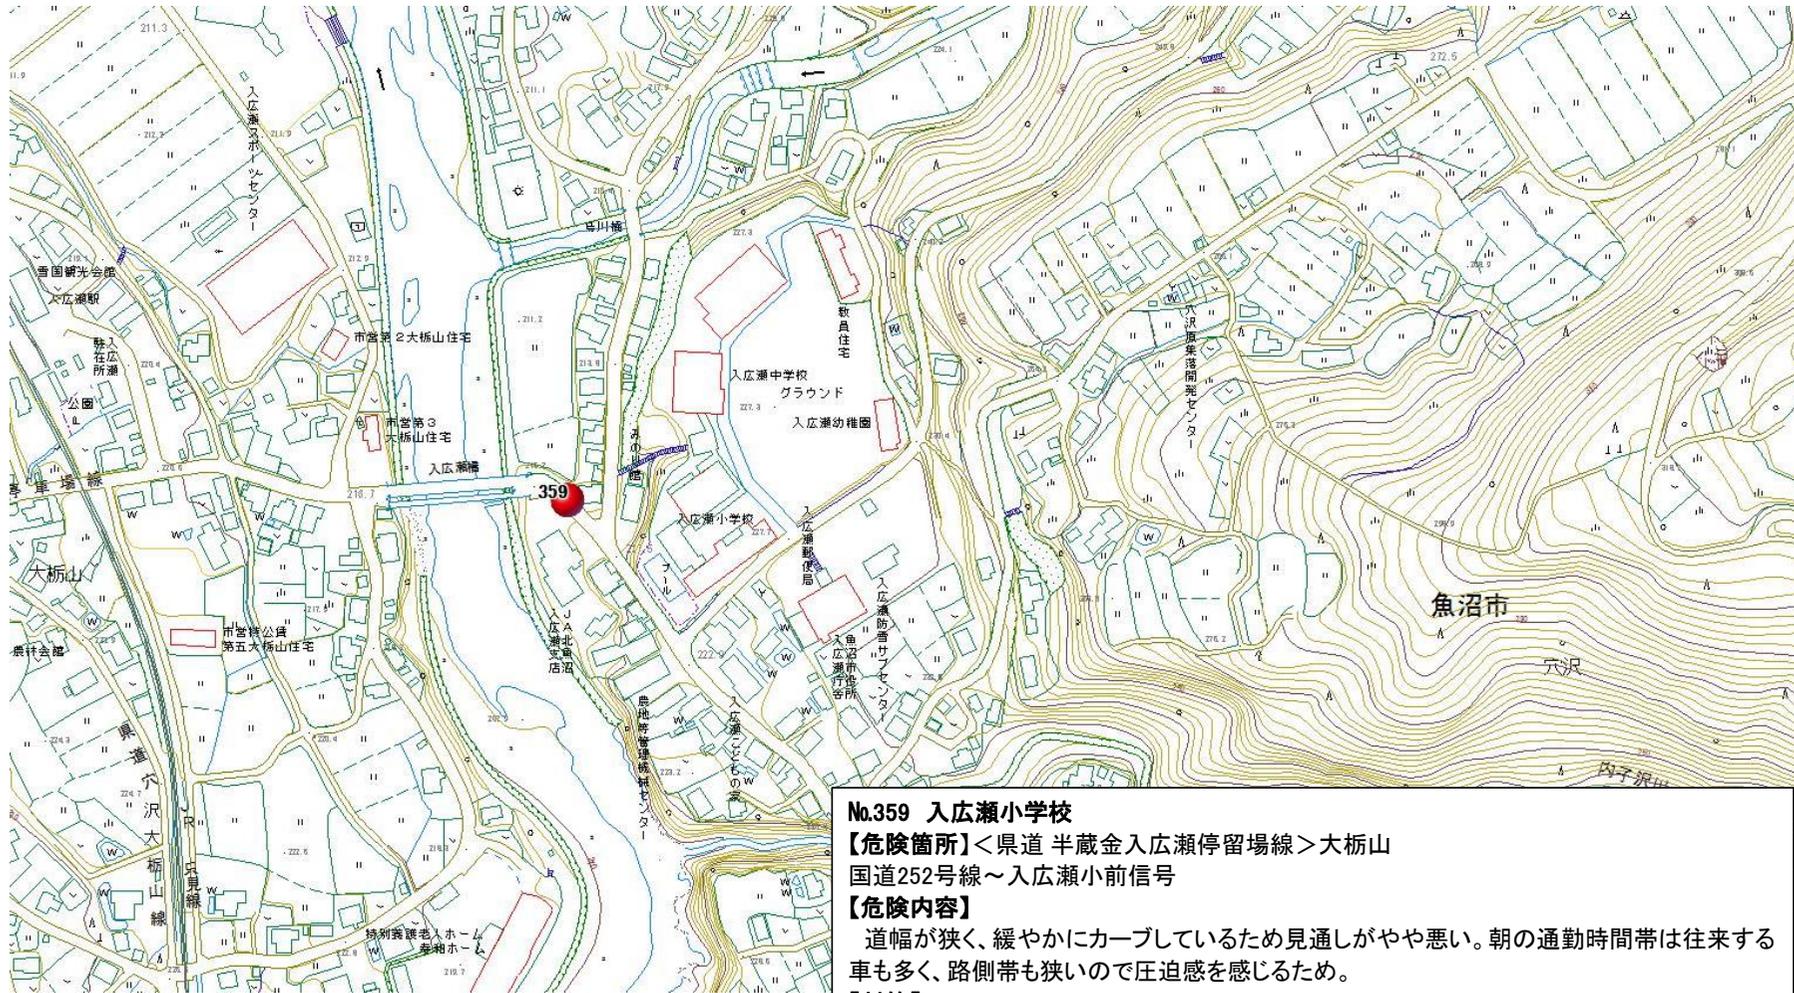
No.359 入広瀬小学校
【危険箇所】<県道 半蔵金入広瀬停留場線>大栃山
国道252号線～入広瀬小前信号
【危険内容】
道幅が狭く、緩やかにカーブしているため見通しがやや悪い。朝の通勤時間帯は往来する車も多く、路側帯も狭いので圧迫感を感じるため。
【対策】
(学校)スクールガードに見守りの依頼をする。白線等が消えたら道路管理者に連絡する。

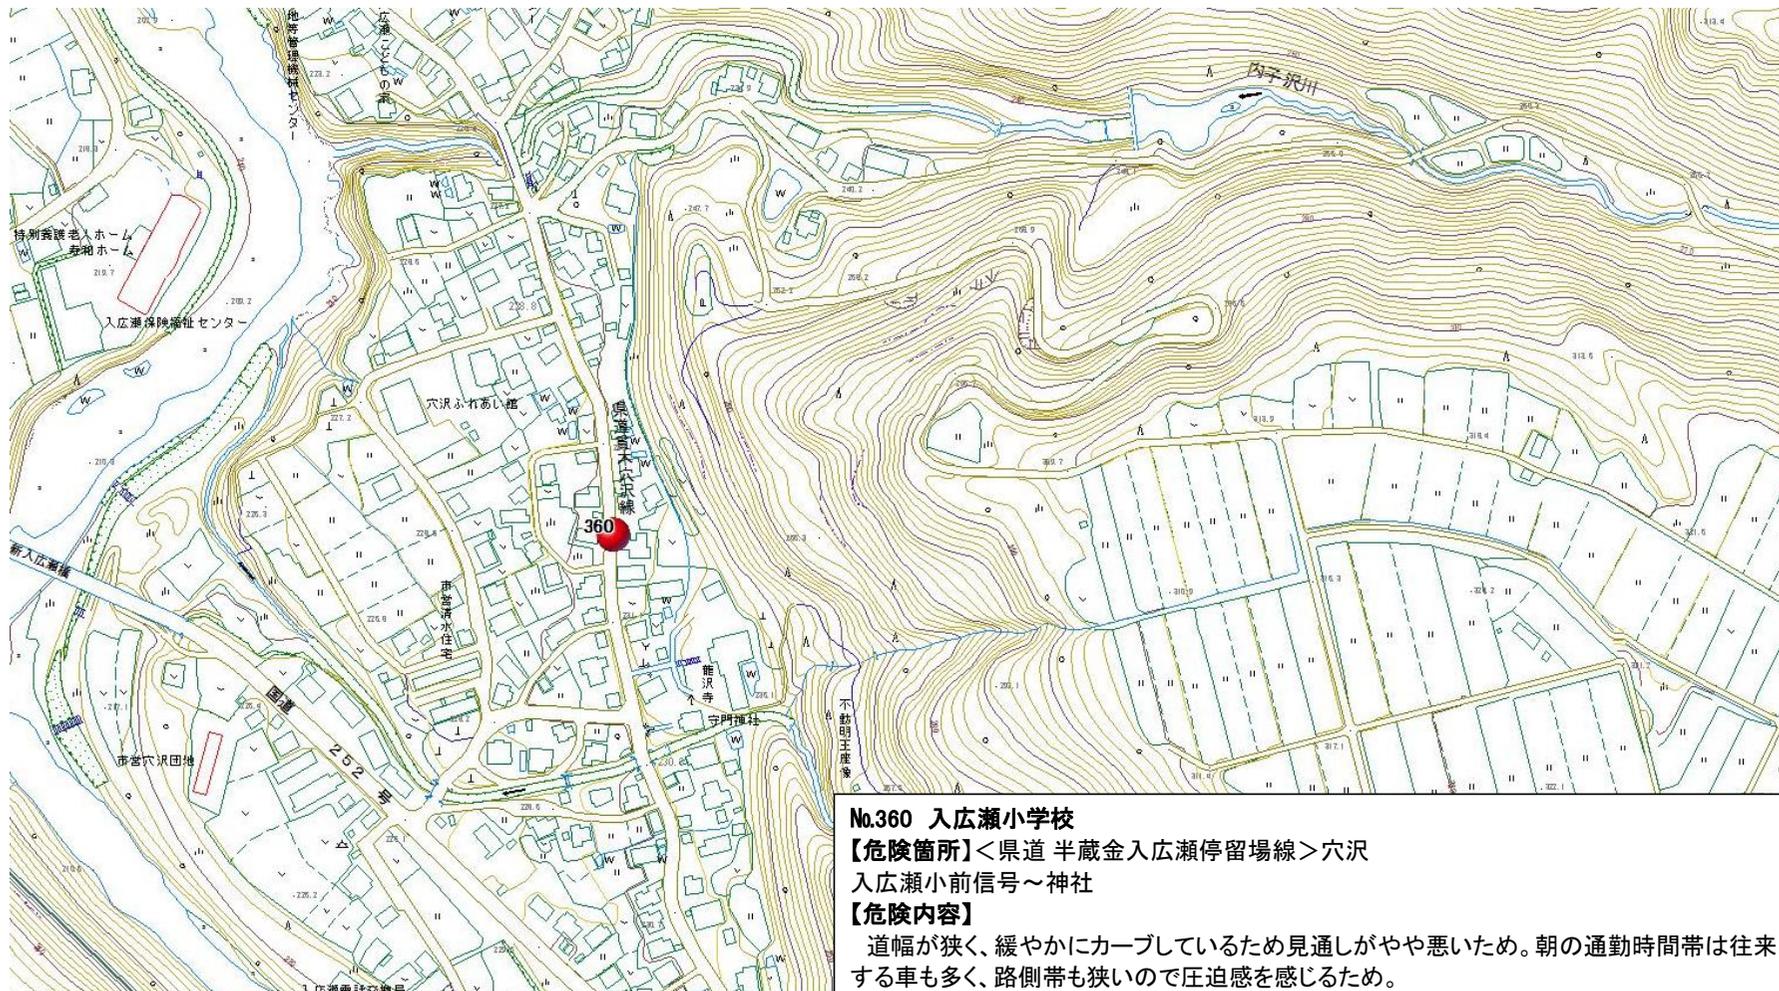
No.360 入広瀬小学校
【危険箇所】<県道 半蔵金入広瀬停留場線>穴沢
入広瀬小前信号～神社
【危険内容】
道幅が狭く、緩やかにカーブしているため見通しがやや悪いため。朝の通勤時間帯は往來する車も多く、路側帯も狭いので圧迫感を感じるため。
【対策】
(学校)スクールガードに見守りの依頼をする。白線等が消えたら道路管理者に連絡する。
