橋梁番号 (分割番号)		20085 -1		フリガナ	イナリニョウキョウ	上下線	分離なし		小規模橋梁点検調書(1.橋梁概略諸元)				市町村	魚沼市	管理 区分	4	最新点 検年月	2022/10					
橋梁ID		37.23315,138.95977		橋梁名	稲荷2号橋		歩・車	車道橋															
路線 情報	道路種別		その他市町村道			橋梁種別		橋			位置 情報	地区		小出									
	路線名		稲荷町通り線			有料区分		一般(無料)橋				架橋位置	起点側	魚沼市		小出島							
	道路規格		種	級	設計速度	km/h	交通センサス		年次	調査単位区間番号			終点側	魚沼市		小出島							
	緊急輸送道路		指定無し			交通量		台/日		大型車		台/日	距離標		K								
構造 諸元 共通 情報	路面位置		上路			交通制限状況		通行制限無し			経度・緯度	E 138 -57 35.170 N 37 -13 59.350											
	上部工構造形式		床版橋			迂回路		あり				道路台帳番号		図面番号		区間順序番号	-						
	上部工材料		RC橋			第三者被害の有無		なし			国システム作業用番号												
	床版材料		RC床版			交差 種別	交差種別/河川種別	河川		位置図													
	下部工基礎		直接基礎				名称/管理者			 													
	橋長		2.9 m	最大支間長	m		交差種別/河川種別																
	連数・径間数		連	/	1		径間	名称/管理者															
	幅員構成		全幅員	3.60 m	/	拡幅部	なし	交差種別/河川種別															
			内訳	車道	3.60 m	歩道	m		名称/管理者														
	適用示方書					海岸線からの概算距離		39.00 km	塩害区分	外													
	橋格					凍結防止剤散布計画		なし

小規模橋梁点検調書(2.総合検査結果)

小規模橋梁点検調書(4.現地状況写真)

小規模橋梁点検調書(6.損傷写真)

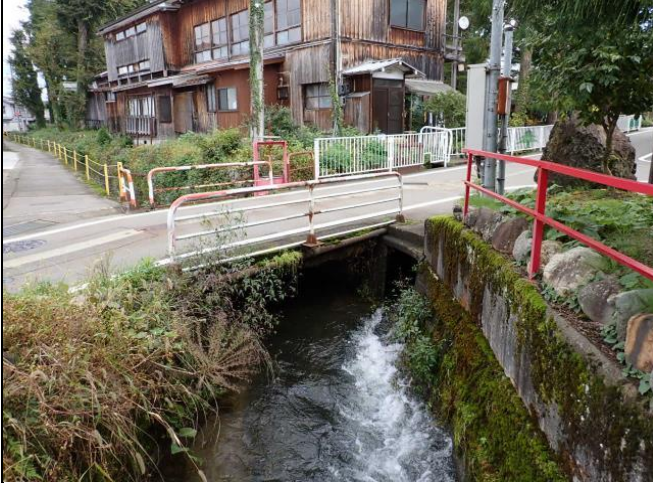
現地状況写真	写真番号	1	撮影年月日	2022/10/19	写真番号	2	撮影年月日	2022/10/19
	写真説明	正面	写真ファイル名	025_4-01.JPG	写真説明	側面	写真ファイル名	025_4-02.JPG
				メモ				メモ
	 			起点側から望む

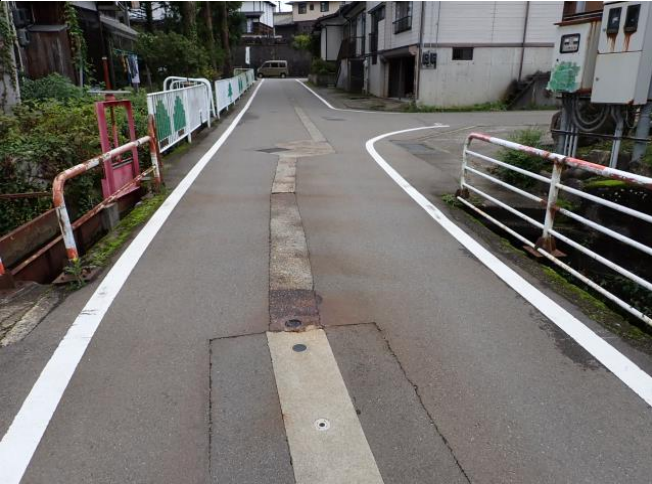
左側が起点
	写真番号	3	撮影年月日	2022/10/19	写真番号	4	撮影年月日	2022/10/19
	写真説明	路面	写真ファイル名	025_4-03.JPG	写真説明	桁下面	写真ファイル名	025_4-04.JPG
				メモ				メモ

路面状況 起点側から望む

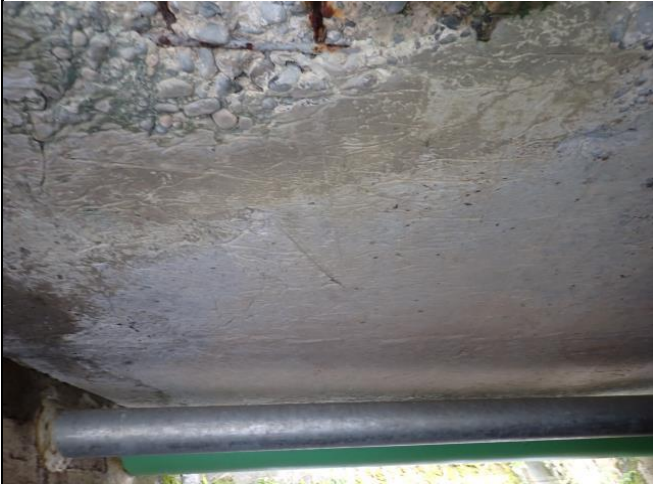
桁下状況 上流側から望む

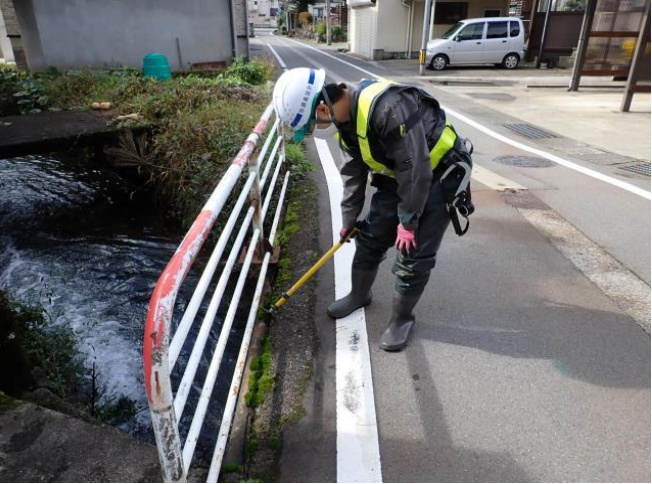
橋梁番号 (分割番号)	20085 -1	フリガナ 橋梁名	イナリニコウキョウ 稲荷2号橋	上下線 歩・車	分離なし 車道橋	径間 番号	1	小規模橋梁点検調書(4.現地状況写真)		市町村	魚沼市	点検日	2022/10/17
4 / 4													
現 地 状 況 写 真	写真番号	13		撮影年月日	2022/10/19								
	写真説明	点検状況		写真ファイル名	025_4-13.JPG

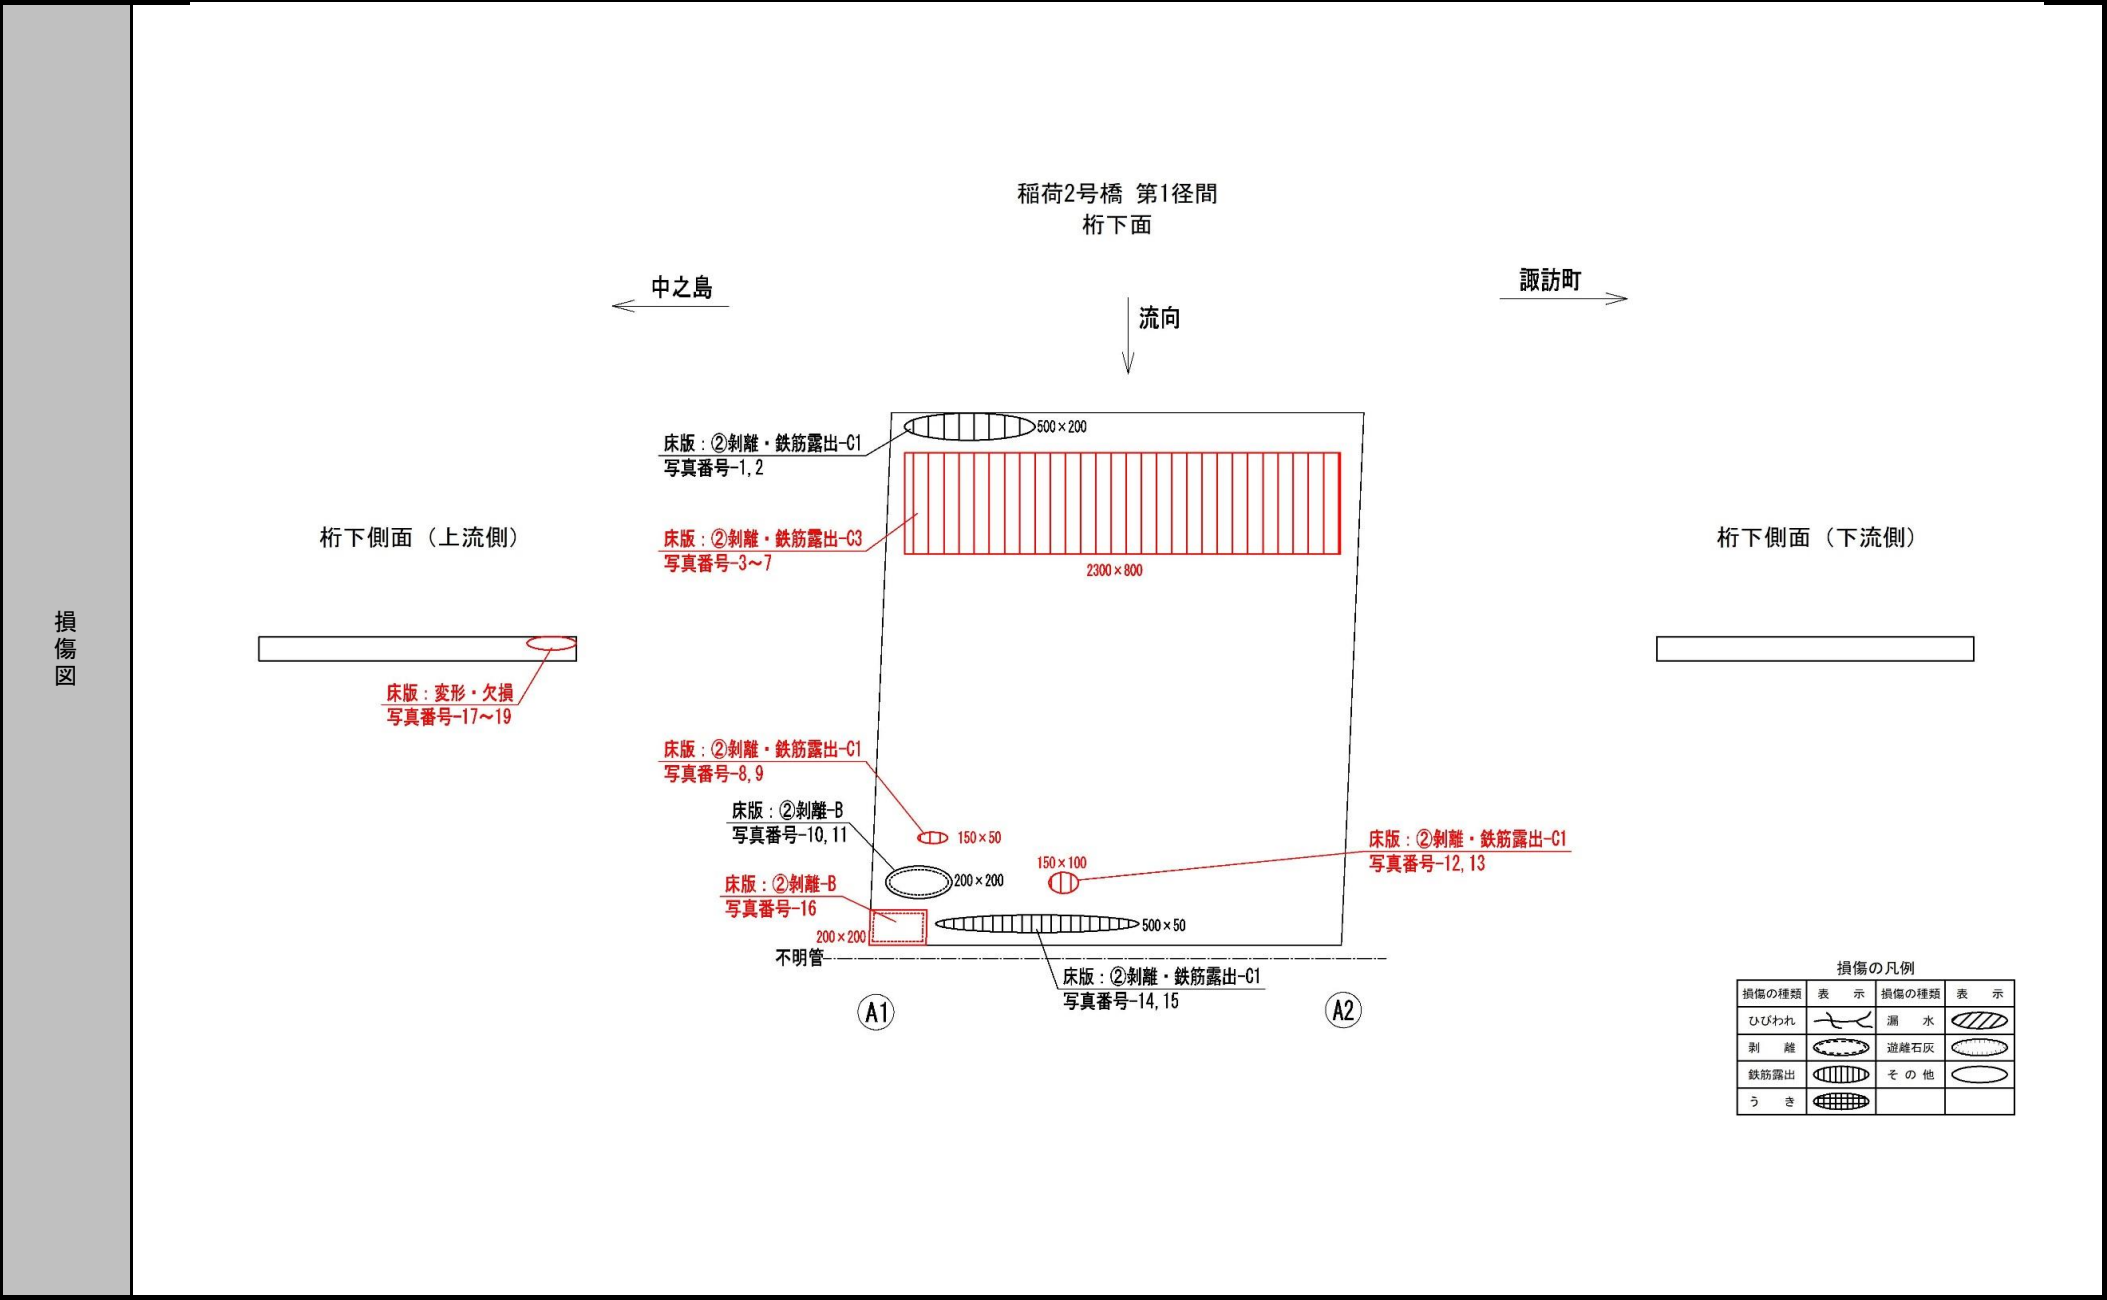
小規模橋梁点検調書(5.損傷図)

総合検査結果	会社名		旭調査設計株式会社		橋梁点検者		美濃川真也	
	健全度(橋梁単位) ※応急措置後		C3		健全性の診断区分(橋梁単位) ※応急措置後		Ⅲ	
	本橋は、稲荷町通り線に架設されたRC床版橋である。架設年次は不明である。							
	【上部工】 ・床版の広範囲に鉄筋露出を伴う剥離が見られる。前回点検より鉄筋の腐食が進行しており、一部に破断も見られた。緊急対応の必要はないが、橋梁構造の安全性の観点から速やかに補修することが望ましい。							
	【支承部】 ・目立った損傷は見られない。							
	【下部工】 ・A1側橋台に局所的な大きいひびわれが見られる。予防保全の観点からひびわれ補修を行うことが望ましい。 ・両橋台に漏水・遊離石灰が見られる。損傷が軽微であることから経過観察とする。 ・両橋台の複数箇所にも局部的な剥離が見られる。前回点検より損傷が拡大しているが、損傷自体は軽微であることから経過観察とする。							
	【路上】 ・高欄に錆が見られる。前回点検より損傷の進行は見られず、損傷自体は軽微であることから経過観察とする。							
	【総合的な健全度評価】 床版の広範囲に鉄筋露出を伴う剥離が見られる。前回点検より鉄筋の腐食が進行しており、一部に破断も見られた。緊急対応の必要はないが、橋梁構造の安全性の観点から速やかに補修することが望ましい。 橋梁の健全度判定をC3とし、国の判定区分はⅢとする。							
損傷の概要	部位・部材区分			対策区分 (部材単位) ※応急措置後	健全性の診断 (部材単位) ※応急措置後	損傷の種類		
	上部工		床版	C3	Ⅲ	剥離・鉄筋露出		
	下部工		橋台	C1	Ⅱ	ひびわれ		
	路上		高欄	B	I	錆、亀裂、ゆるみ・脱落		
【参考】 概略対策 計画費用	上部工		下部工	支承部	路上		その他	合計
	1,674,000		1,692,000	0	10,000		0	3,376,000
