橋梁番号 (分割番号)		10548 -1		フリガナ 橋梁名	ミサカ/バン 三坂橋		上下線 歩・車	分離なし 車道橋	小規模橋梁点検調書(1.橋梁概略諸元)				市町村	魚沼市	管理 区分	3	最新点 検年月	2019/9			
路線 情報	道路種別	その他市町村道						橋梁種別	橋				地区		堀之内						
	路線名	上稲倉3号線						有料区分	一般(無料)橋				架橋位置	起点側	魚沼市	明神					
	道路規格	種	級	設計速度	km/h		センサス	年次	区間番号		終点側	魚沼市		明神							
	緊急輸送道路	指定無し						交通量	台/日		大型車	台/日	距離標		K						
構造 諸元 共通 情報	路面位置	上路						交通制限状況	自動車交通不能				経度・緯度		E 138 -51 -00.60 N 37 -10 -53.00						
	上部工構造形式	桁橋(T桁)						迂回路	あり				道路台帳番号		図面番号 区間順序番号 -						
	上部工材料	RC橋						交差種別/名称	河川	田河川			位置図  								
	床版材料	RC床版																			
	下部工基礎	直接基礎																			
	橋長	9.2 m		最大支間長		m		河川種別/管理者	1級河川	新潟県											
	連数・径間数	連		／		1 径間		第三者 被害 危険性	道路管理者	なし											
	幅員構成	総幅員	4.15 m		／		拡幅部 なし		鉄道管理者	なし											
		内訳	車道	3.55 m		歩道	0.00 m		塩害区分	外											
	適用示方書								海岸線からの概算距離	34.00 km											
	橋格								凍結防止剤散布計画	なし											
	重要度区分(耐震)								塩害 対策	塗装の有無	なし										
	設計荷重									対策の有無	なし

小規模橋梁点検調書(2.総合検査結果)

総合検査結果	会社名	開発技建株式会社		橋梁点検者	大橋 忠弘			
	三坂橋は架設年次不明の橋である。  ・主桁のひびわれ、剥離・鉄筋露出は豆板箇所に発生しており、前回点検から範囲が広がっている。打設時の不具合が原因と考えられる。早期に補修(断面修復等)を行う必要がある。 ・床版の鉄筋露出は予防保全的に補修することが望ましい。うきは経過観察とする。 ・橋台のひびわれは、水平方向に発生しておりひびわれ幅は最大10mmで、析出物は見られない。前回点検から進行が見られないこと、周辺部材の損傷状況(桁端部のひび割れ、

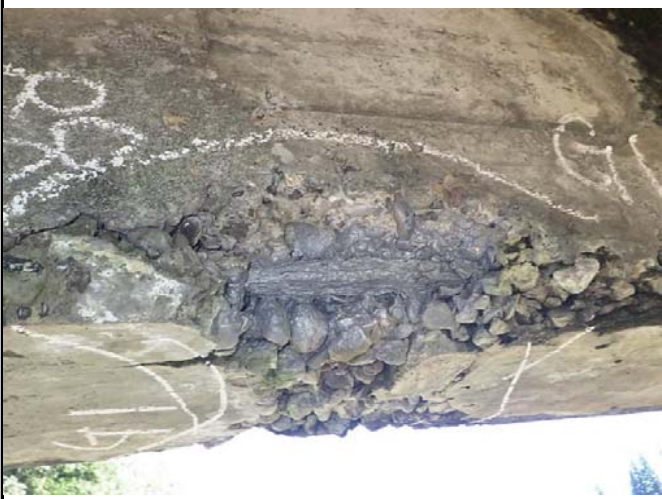
メモ 前写真の応急補修対策(防錆スプレー塗布)後の写真

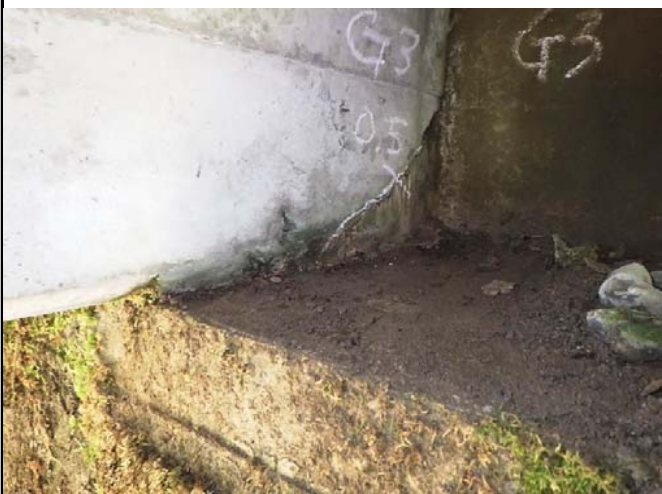
メモ
				Bh103 支承に目立った損傷は見られない。  Bh102同等程度				Bh104 支承に目立った損傷は見られない。
	写真番号	47	撮影年月日	2019/9/6	写真番号	48	撮影年月日	2019/9/6
	写真説明	支承	写真ファイル名	RIMG0089.JPG	写真説明	支承	写真ファイル名	RIMG0099.JPG
	損傷程度		損傷の種類		損傷程度		損傷の種類

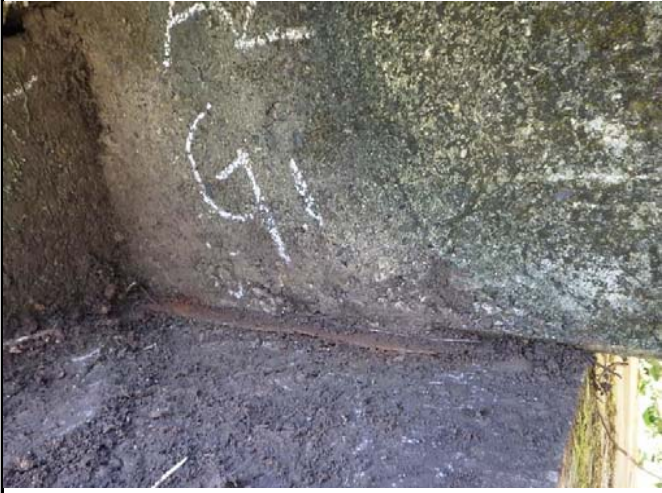
メモ
				Bh201 支承に目立った損傷は見られない。				Bh202 支承に目立った損傷は見られない。  Bh203 同等程度

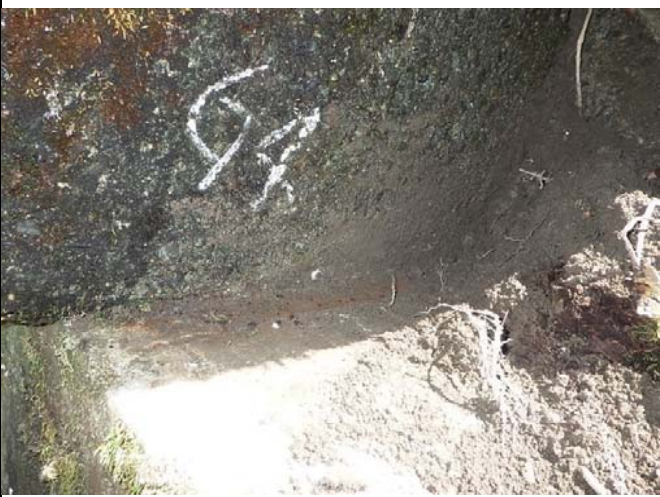
メモ
				Bh204 支承に目立った損傷は見られない。				下流側(全景)
	写真番号	51	撮影年月日	2019/9/6	写真番号	52	撮影年月日	2019/9/6
	写真説明	防護柵	写真ファイル名	RIMG0005.JPG	写真説明	防護柵	写真ファイル名	RIMG0006.JPG
	損傷程度		損傷の種類		損傷程度		損傷の種類
