堀之内小学校危険箇所位置図 (令和7年8月7日実施)

令和3年度通学路点検 対策箇所図

通学路合同点検 対策箇所図

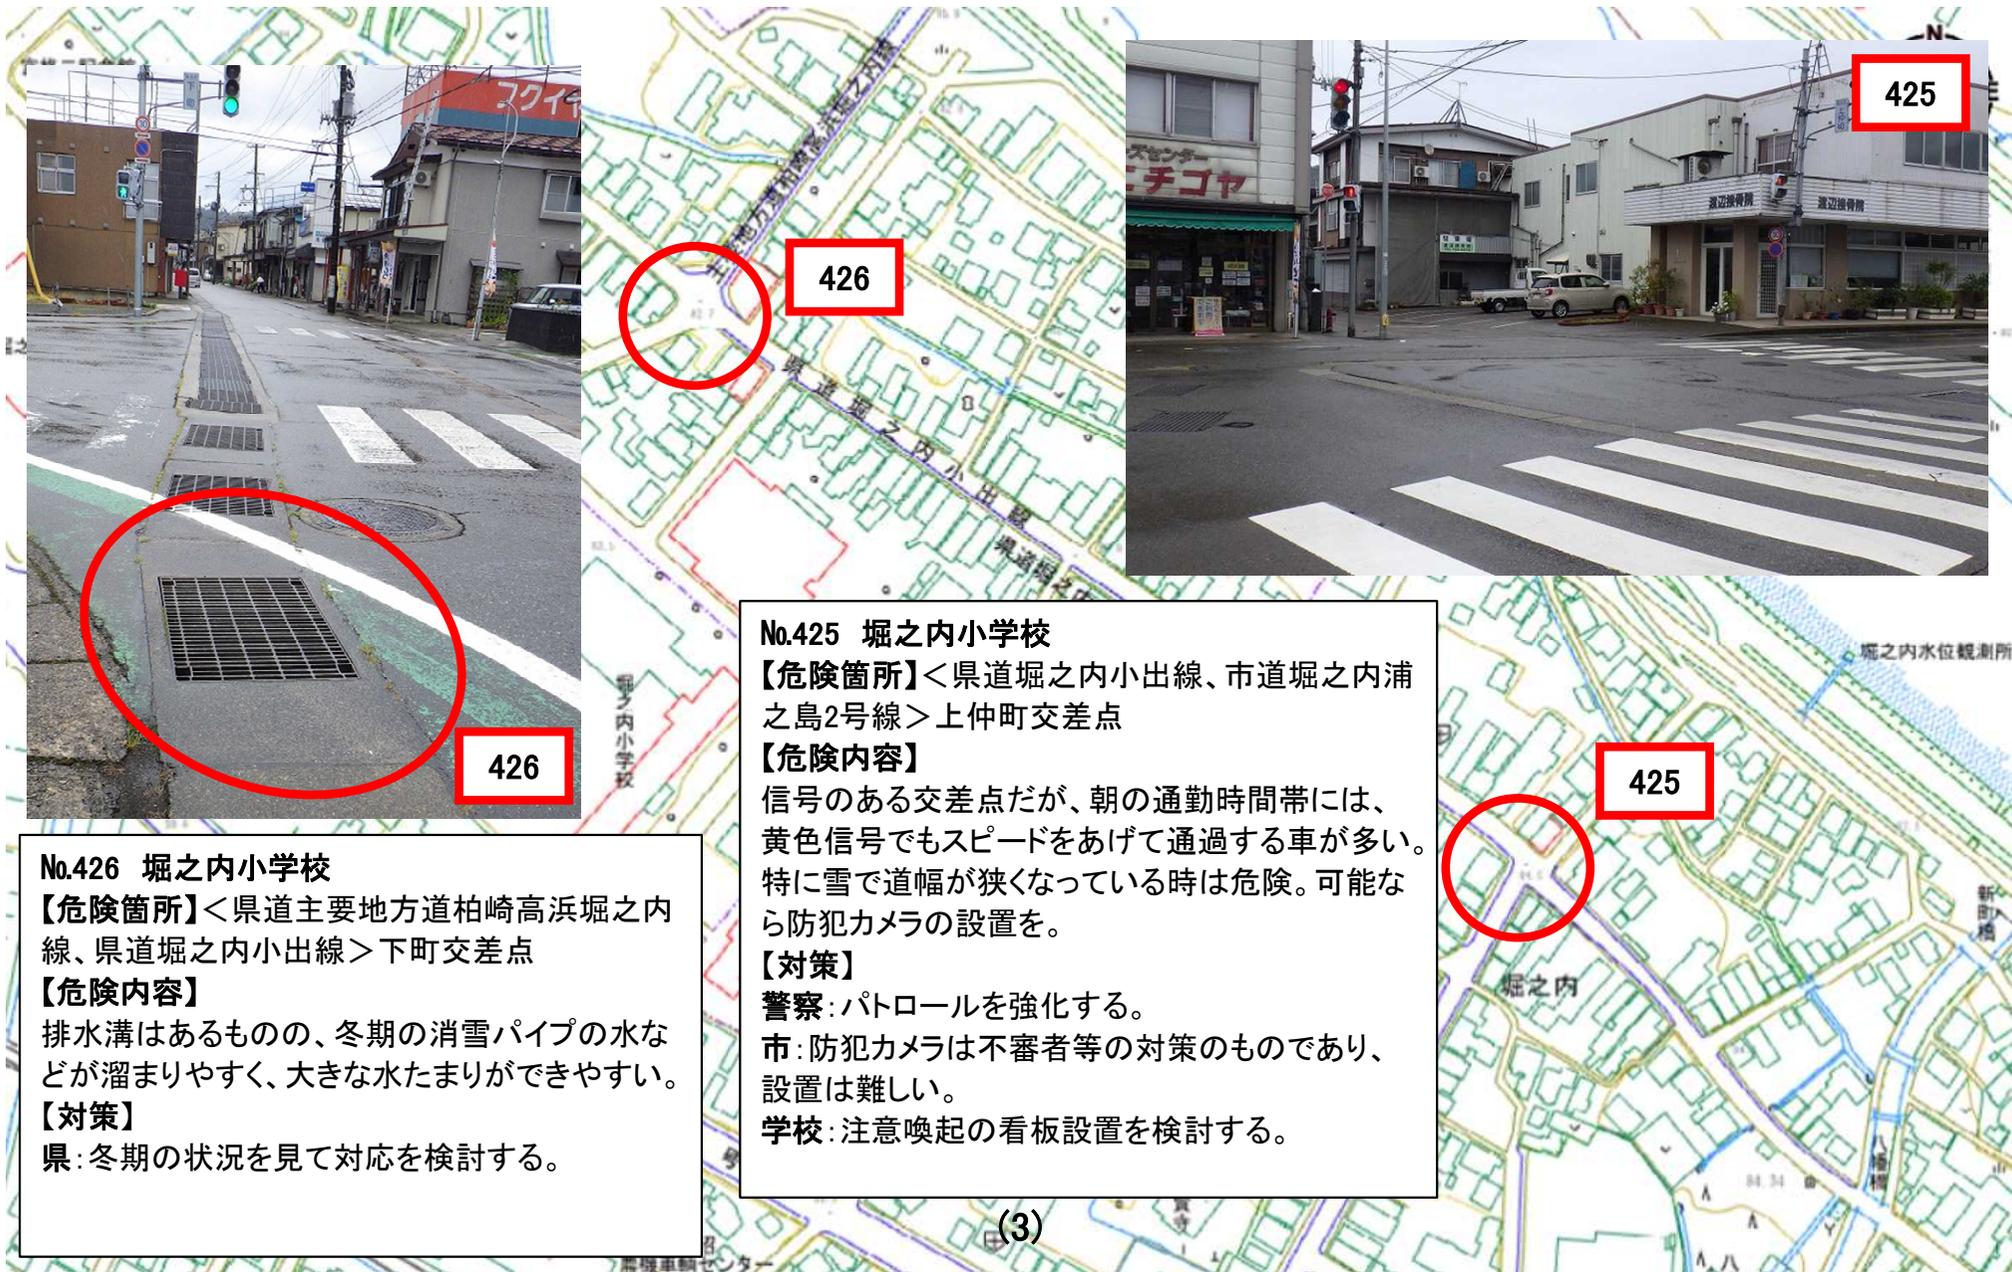
No.426 堀之内小学校
【危険箇所】＜県道主要地方道柏崎高浜堀之内線、県道堀之内小出線＞下町交差点
【危険内容】
 排水溝はあるものの、冬期の消雪パイプの水などが溜まりやすく、大きな水たまりができやすい。
【対策】
 県：冬期の状況を見て対応を検討する。
