# 魚沼市社会教育施設等 長寿命化計画

令和3年3月

魚 沼 市

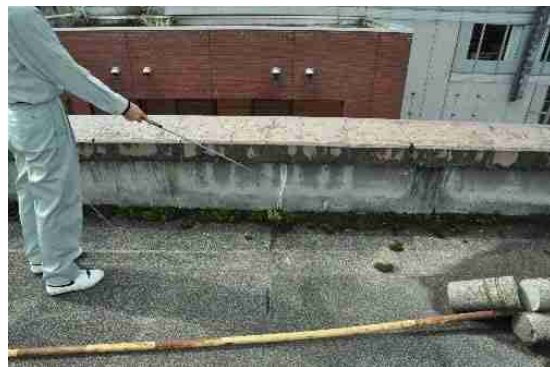
| 部位 | 劣化状況 | 評価 |
|---|---|---|
| 屋根 | <ul style="list-style-type: none"> <li>● 防水保護層に多数のひび割れがある</li> <li>● パラペットに多数の亀裂・白華がある</li> <li>● 脱気装置がずれ、変形している</li> </ul> | D |

笠木の亀裂・白華（多数）

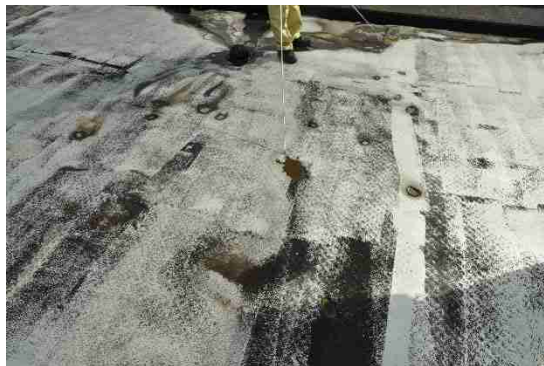
| 部位 | 劣化状況 | 評価 |
|---|---|---|
| 屋根 | <ul style="list-style-type: none"> <li>● 塗膜防水の全体が劣化し汚れが付着している</li> <li>● 塗膜防水に多数の破損がある</li> <li>● パラペットに多数の塗膜劣化・剥落がある</li> </ul> | D |

塗膜防水の破損（多数）

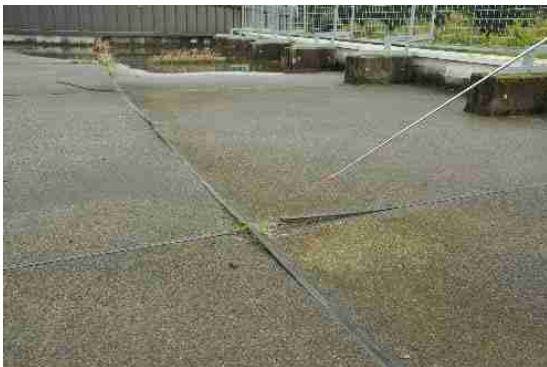
| 部位 | 劣化状況 | 評価 |
|---|---|---|
| 屋根 | <ul style="list-style-type: none"> <li>● 屋根材の塗膜全体が劣化している</li> <li>● 多数の雪止めアングルにずれがある</li> <li>● 多数の排水不良がある</li> <li>● 防水保護層伸縮目地の全体が劣化し、変形している</li> <li>● パラペット保護ボードの全体が劣化している</li> </ul> | D |

防水保護層伸縮目地の劣化・変形(全体)

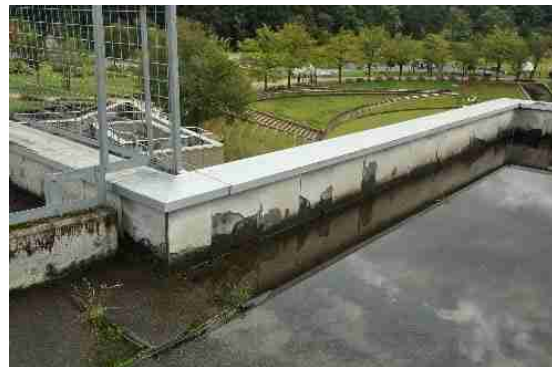
パラペット保護ボードの劣化(全体)

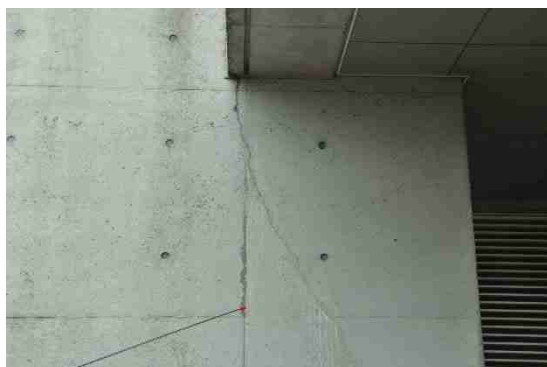
| 部位 | 劣化状況 | 評価 |
|---|---|---|
| 外壁 | <ul style="list-style-type: none"> <li>● 外壁に多数のひび割れ・白華がある</li> <li>● 基礎や階段に多数のひび割れ・白華がある</li> <li>● 水切の変形やシーリング材の硬化がある</li> </ul> | C |

外壁のひび割れ・白華(多数)

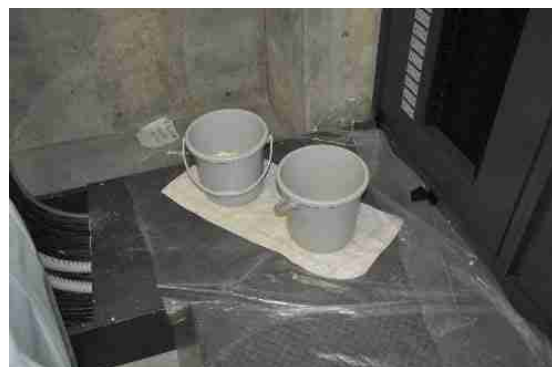
| 部位 | 劣化状況 | 評価 |
|---|---|---|
| 内部仕上 | <ul style="list-style-type: none"> <li>● 床タイルにひび割れがある</li> <li>● 4 F 上部調光盤室で雨漏りがある</li> <li>● 内壁の破損やドアの建付不良がある</li> </ul> | B |

屋根雨漏り（4 F 上部調光盤室）

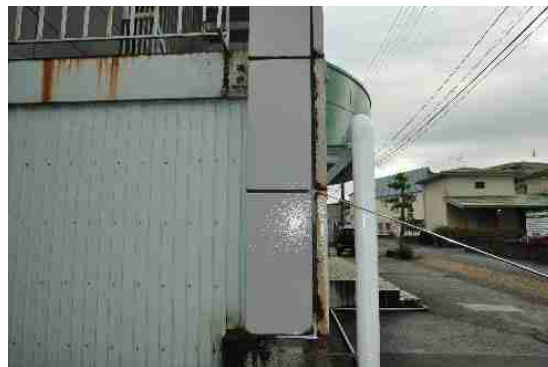
| 部位 | 劣化状況 | 評価 |
|---|---|---|
| 外壁 | <ul style="list-style-type: none"> <li>● 基礎にひび割れがある</li> <li>● 金属パネルに発錆・腐食がある</li> <li>● コーキング材の全体が劣化している</li> <li>● 屋外避難階段に発錆・腐食がある</li> </ul> | C |

外壁金属板の発錆・シーリング材の劣化

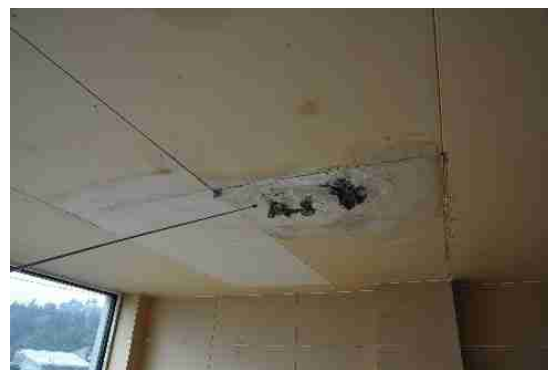
| 部位 | 劣化状況 | 評価 |
|---|---|---|
| 内部仕上 | <ul style="list-style-type: none"> <li>● 床の全体に多数の亀裂・浮きがある</li> <li>● 雨水の浸水により仕上材に複数の損傷がある</li> </ul> | B |

天井材の漏水跡・損傷

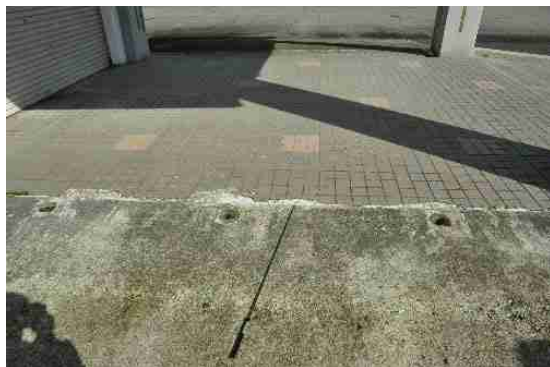
| 部位 | 劣化状況 | 評価 |
|---|---|---|
| 外壁 | <ul style="list-style-type: none"> <li>● 外壁にひび割れがある</li> <li>● 下見板が劣化し剥がれている</li> <li>● 床タイルに割れ・破損がある</li> </ul> | B |

床タイルの割れ・破損

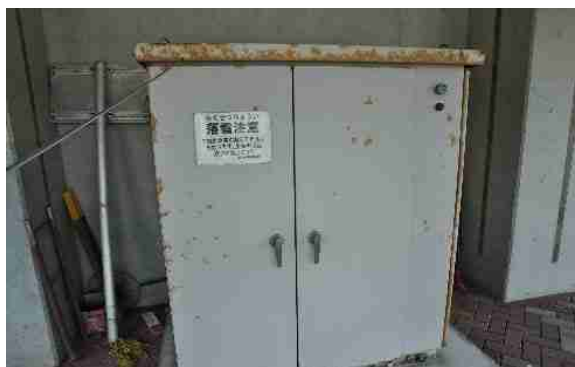
浄化槽保安箱の発錆

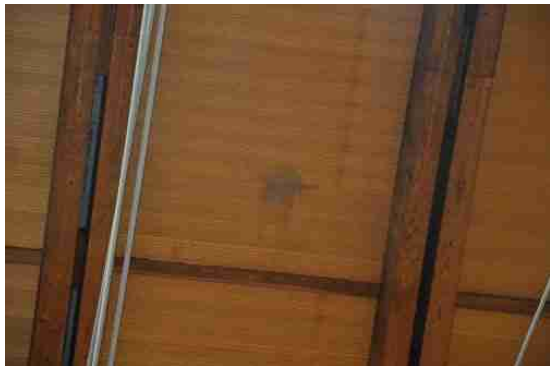
| 部位 | 劣化状況 | 評価 |
|---|---|---|
| 屋根 | ● 屋根葺材に変形（へこみ）が生じ、ハゼ部分からアリーナに漏水している可能性がある | D |
| 内部仕上 | ● 天井に漏水跡がある<br>● 内壁にひび割れがある<br>● スチール扉に漏水跡がある | B |

アリーナ上部の漏水跡

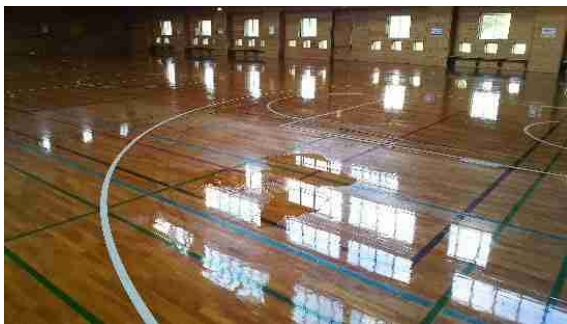
アリーナ内の雨漏りによる水溜まり

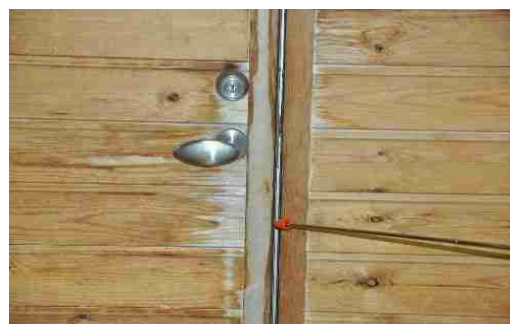
スチール扉の漏水跡

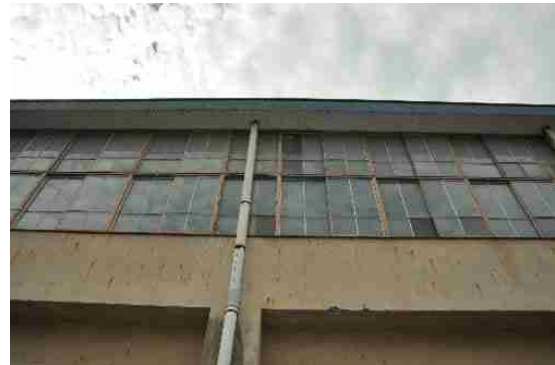
| 部位 | 劣化状況 | 評価 |
|---|---|---|
| 外壁 | <ul style="list-style-type: none"> <li>● 外壁全体が劣化し多数のひび割れ、爆裂欠損、錆汁がある</li> <li>● スチール窓枠全体が劣化し発錆している</li> <li>● 縦樋全体に発錆・腐食がある</li> </ul> | D |

スチール窓枠の劣化・発錆

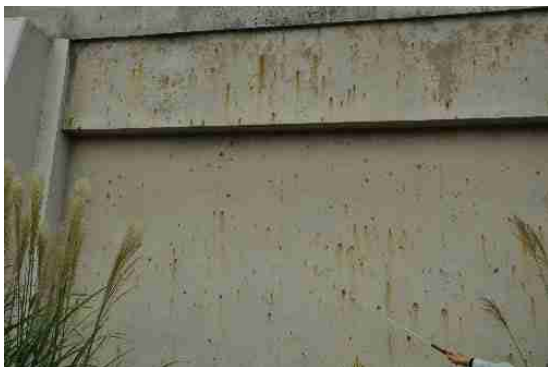
外壁のひび割れ・爆裂・錆汁（全体多数）

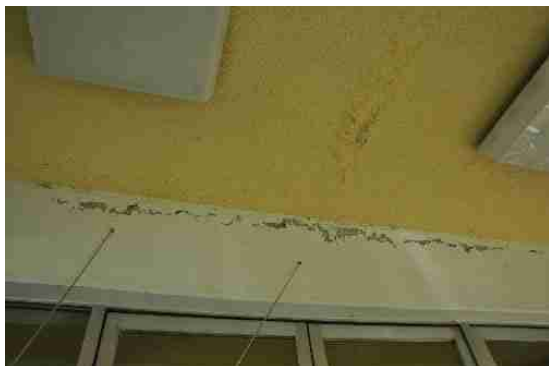
| 部位 | 劣化状況 | 評価 |
|---|---|---|
| 外壁 | <ul style="list-style-type: none"> <li>● 吹付塗材が劣化し剥離・剥落がある</li> <li>● 柱に多数の亀裂がある</li> <li>● 庇にコンクリート剥落がある</li> <li>● 笠木にコンクリート剥離がある</li> </ul> | D |

吹付塗材の劣化・剥離・剥落(全体)

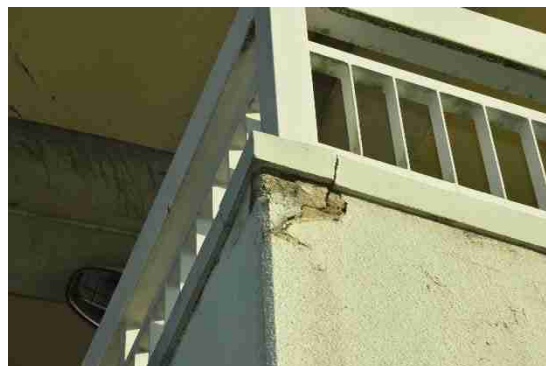
笠木コンクリートの剥離

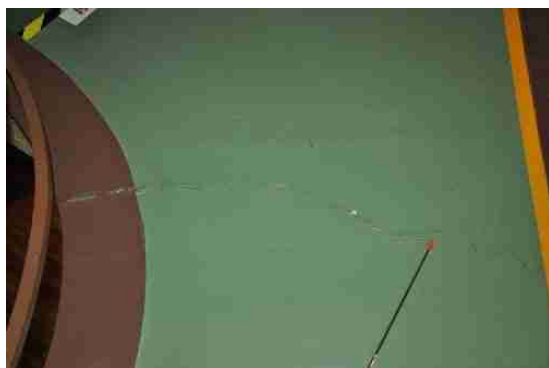
| 部位 | 劣化状況 | 評価 |
|---|---|---|
| 内部仕上 | <ul style="list-style-type: none"> <li>● ステージの床フローリング材の全体に軋みがある</li> <li>● 壁にひび割れ・白華がある</li> <li>● 床にひび割れがある</li> </ul> | C |

ランニング通路 床のひび割れ

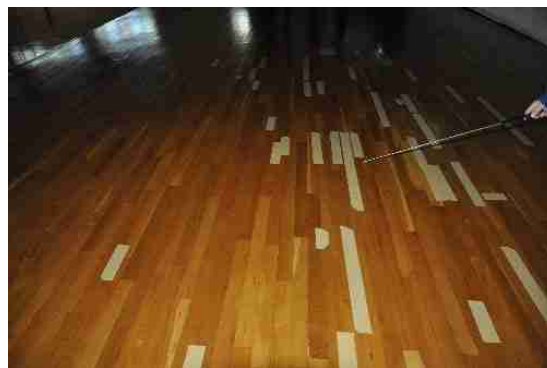
ステージ フローリング材の軋み(全体)

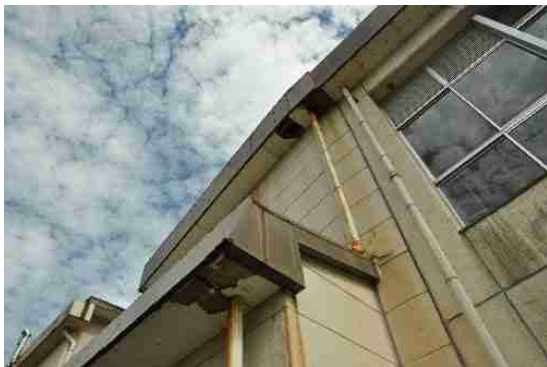
屋根葺材の発錆（全体）

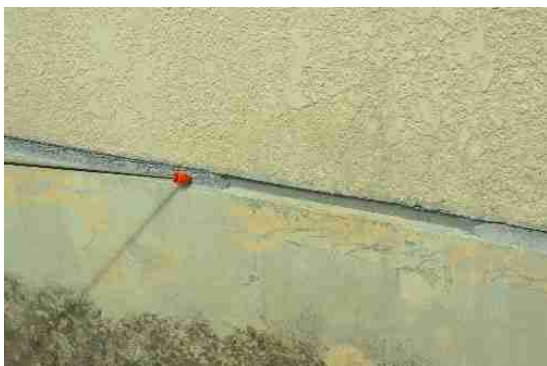
| 部位 | 劣化状況 | 評価 |
|---|---|---|
| 外壁 | ● 軒裏ケイカル板に多数の脱落がある<br>● 壁に多数のひび割れ・破損がある<br>● コーキング材の全体が劣化し脱落がある | D |

コーキング材の脱落

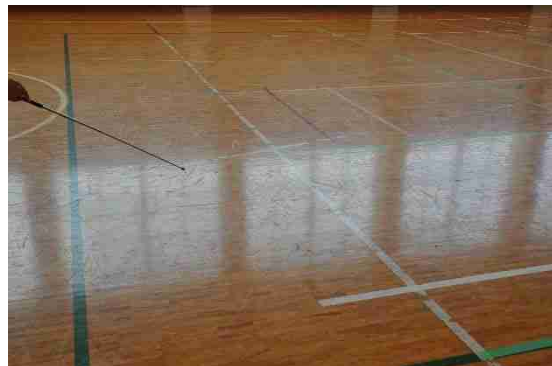
| 部位 | 劣化状況 | 評価 |
|---|---|---|
| 内部仕上 | ● 天井に漏水跡がある<br>● 内壁に多数の破損がある<br>● 床材の全体が劣化し摩耗している | D |

床フローリング材の摩耗（全体）

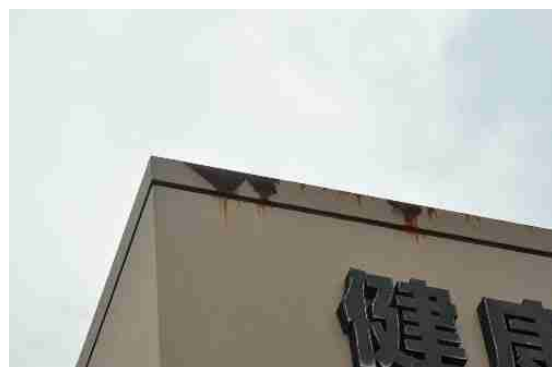
| 部位 | 劣化状況 | 評価 |
|---|---|---|
| 外壁 | <ul style="list-style-type: none"> <li>● 外壁タイルに多数の白華・ひび割れがある</li> <li>● コーキング材が劣化している</li> <li>● 金属パネルに腐食がある</li> </ul> | C |

外壁金属パネルの腐食

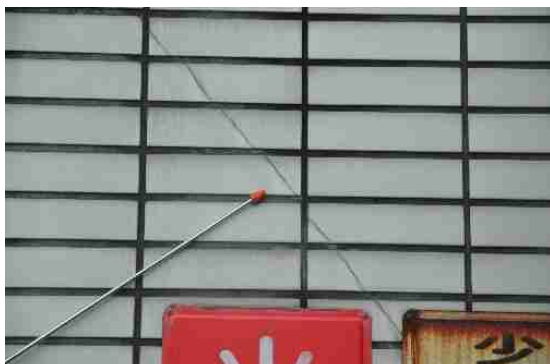
外壁タイルのひび割れ（多数）

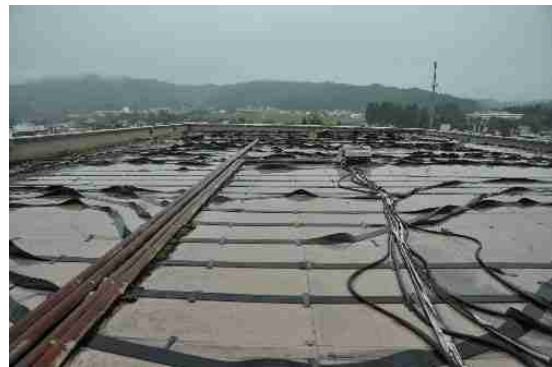
屋上の消雪装置の散乱

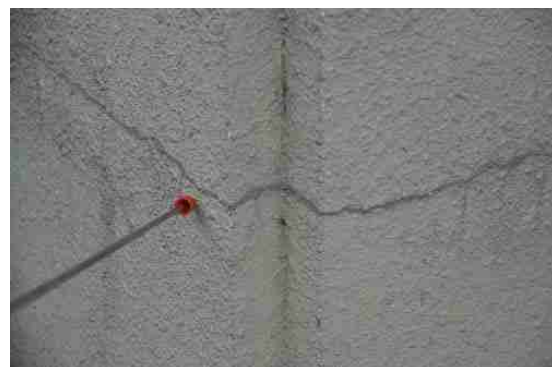
| 部位 | 劣化状況 | 評価 |
|---|---|---|
| 外壁 | <ul style="list-style-type: none"> <li>● 外壁や基礎に多数の亀裂やひび割れがある</li> <li>● 吹付塗材の全体に劣化がある</li> </ul> | D |

基礎のひび割れ（多数）

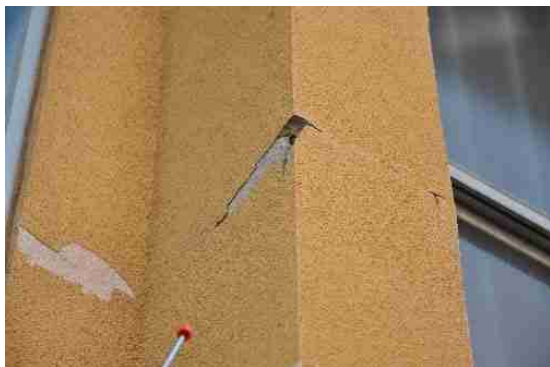
| 部位 | 劣化状況 | 評価 |
|---|---|---|
| 外壁 | <ul style="list-style-type: none"> <li>● 柱型や基礎にひび割れ・剥離・剥落が多数ある</li> <li>● 吹付塗材が劣化し全体的に剥離・剥落がある</li> </ul> | C |

柱型のひび割れ・剥離・剥落（多数）

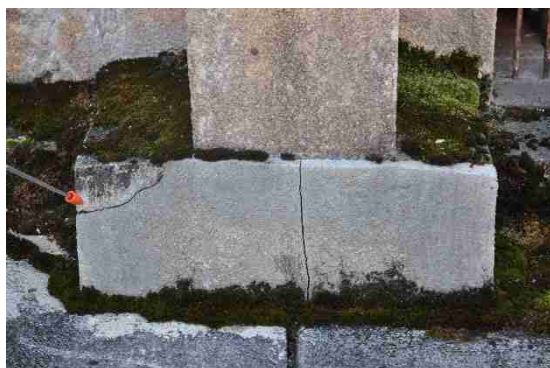
基礎のひび割れ・剥離（多数）

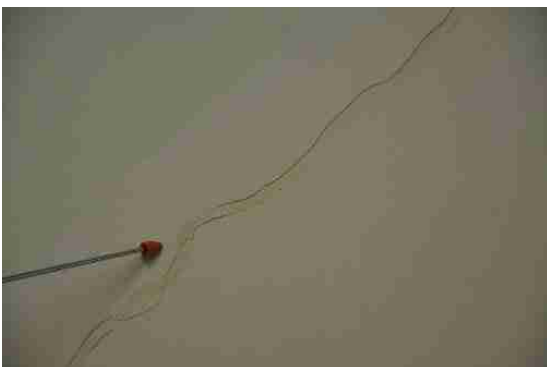
| 部位 | 劣化状況 | 評価 |
|---|---|---|
| 内部仕上 | <ul style="list-style-type: none"> <li>● 床タイルが劣化し破損・剥離がある</li> <li>● フローリング材に多数の床鳴りがある</li> <li>● 内壁にひび割れがある</li> </ul> | C |

内壁にひび割れ

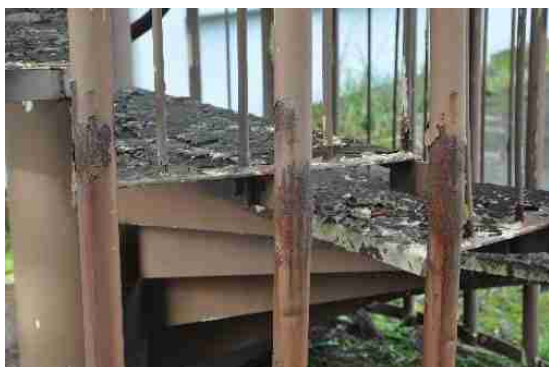
| 部位 | 劣化状況 | 評価 |
|---|---|---|
| 外壁 | ● 外壁に多数の爆裂欠損がある<br>● 基礎にひび割れがある<br>● 吹付塗材が劣化し多数の剥離・剥落がある<br>● 屋外の鉄骨避難階段が劣化し発錆・腐食がある | C |

鉄骨避難階段の劣化・発錆・腐食

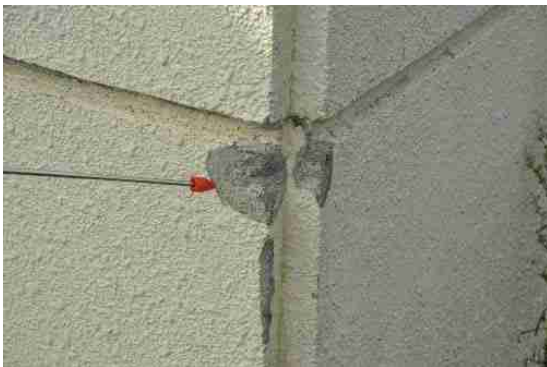
| 部位 | 劣化状況 | 評価 |
|---|---|---|
| 外壁 | <ul style="list-style-type: none"> <li>● 柱の吹付塗材に多数の剥落がある</li> <li>● 柱に破損がある</li> <li>● 外壁タイルにひび割れ・白華がある</li> <li>● 階段ノンスリップタイルに多数の脱落がある</li> </ul> | C |

柱の破損

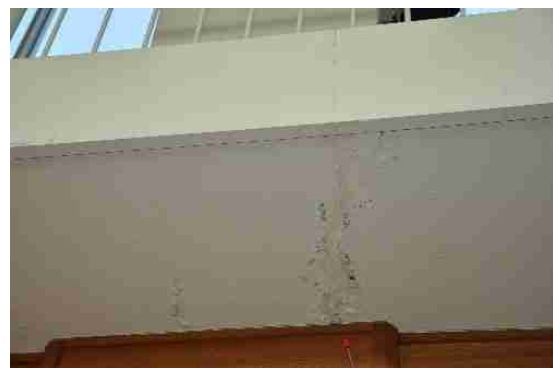
| 部位 | 劣化状況 | 評価 |
|---|---|---|
| 内部仕上 | <ul style="list-style-type: none"> <li>● 天井に多数の漏水跡がある</li> <li>● 天井ボードに破損がある</li> <li>● 体育室のキャットウォークにひび割れ・塗膜劣化がある</li> </ul> | B |

キャットウォークのひび割れ・塗膜劣化

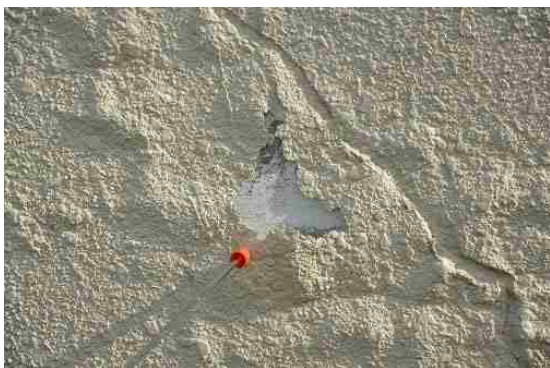
外壁吹付塗材の剥離・剥落

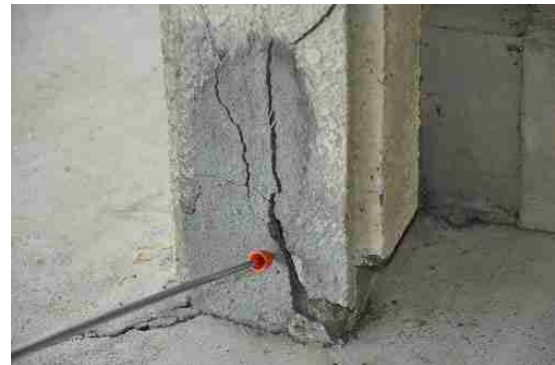
手摺り壁のひび割れ・剥離

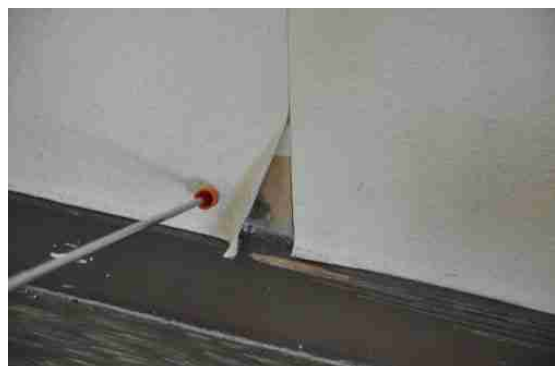
内壁クロスの剥がれ

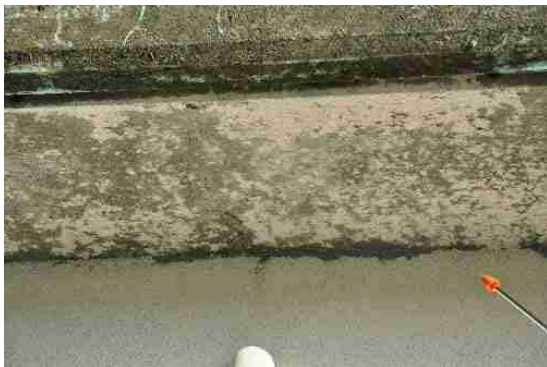
屋根吹付塗材の劣化・剥離・剥落（全体）

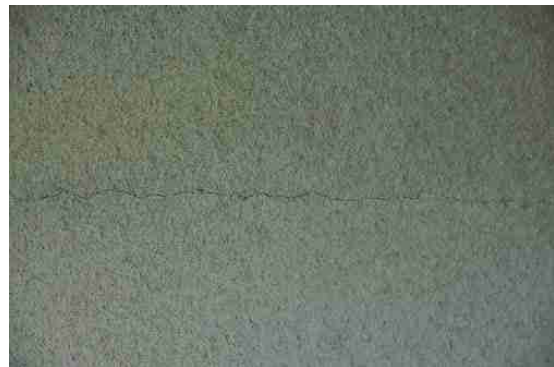
外壁のひび割れ（全体多数）
