# 投光器振向角度図 1

【6都公修第3号】

備考:	工事名	月岡公園多目的広場ナイター設備修繕	図名		図面番号
出力日: 24/05/15 月岡1	作成者		作成日		縮尺

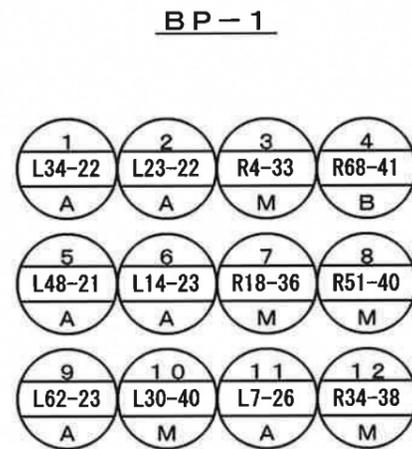
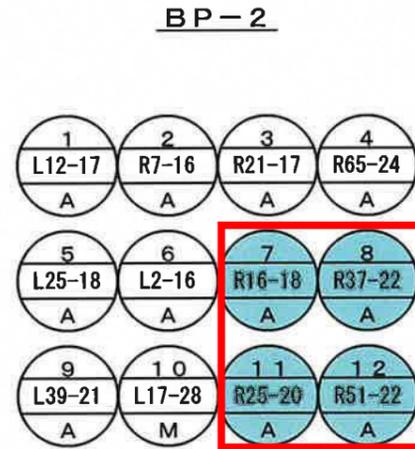
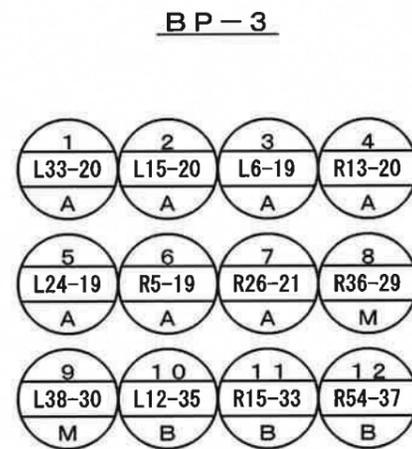
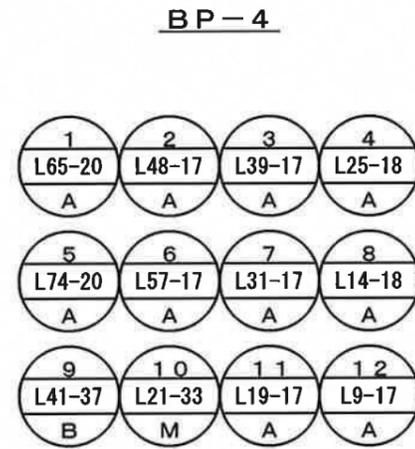
同一回路

1個のランプ及び安定器の不具合

投光器の配置及び振向は、投光器背後より見た場合を示す。

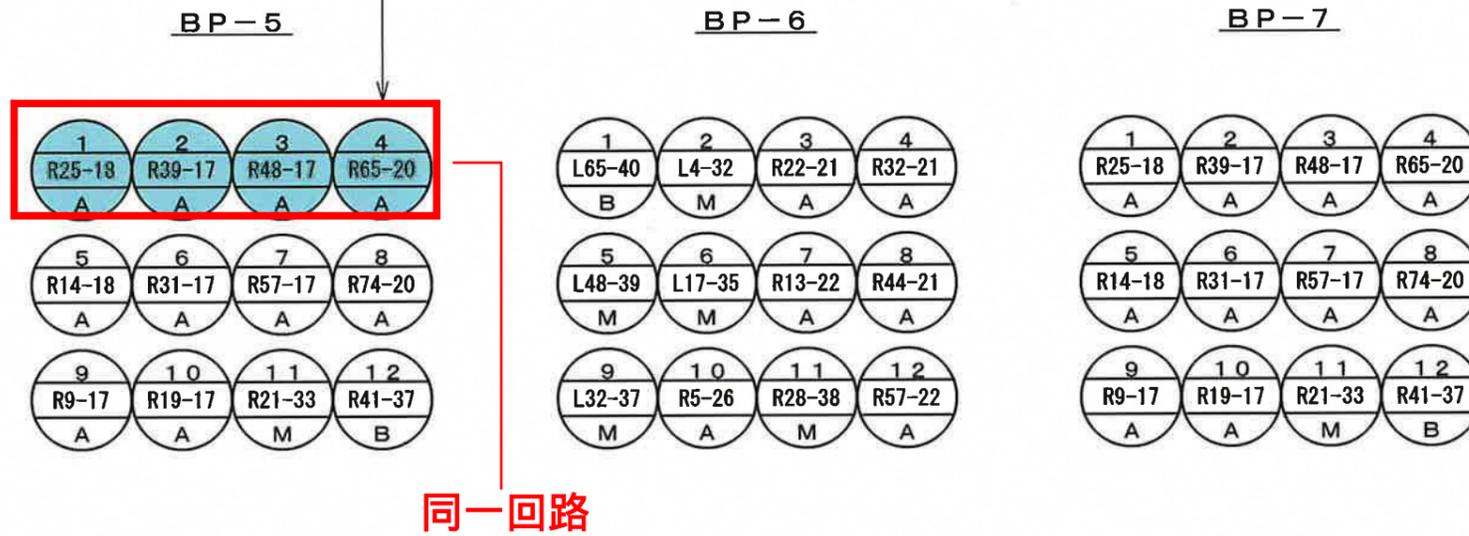
## 投光器振向角度図 2

1個のランプ及び安定器の不具合

投光器の配置及び振向は、投光器背後より見た場合を示す。

ランプ取替
